Actuaciones de conservación de las vidrieras de la iglesia de San Juan Bautista. Arucas

Javier Lozano Suárez, maestro vitralista

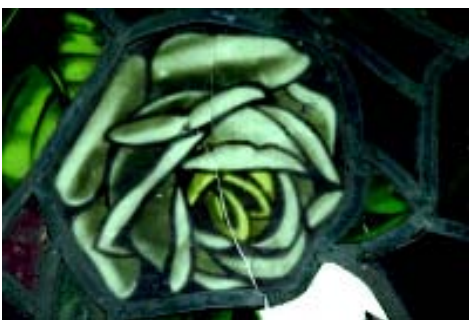
Otro problema existente y que no se solucionará, salvo que la vidriera se proteja con un acristalamiento exterior adecuado, es el empuje que, sobre todo en las fachadas este y sur aunque también afecta a las otras dos, ejerce la acción del viento sobre los vitrales, produciendo abombamientos y deformaciones que, a veces, reviste gravedad, ya que podemos encontrarnos que al ir a retirar la vidriera del actual soporte esté totalmente desarmada. Como ejemplo, podemos mencionar la vidriera de la lanceta de la fachada sur, con la cartela *Regina martyrum*, ya restaurada y que estaba absolutamente destrozada por la acción del viento.

Arriba, a la derecha, una vidriera del lateral derecho (H) con daños de abombamiento. Las otras fotografías muestran una de las vidrieras en el inicio del proceso de restauración, un detalle de la misma sobre estas líneas, y el resultado final.

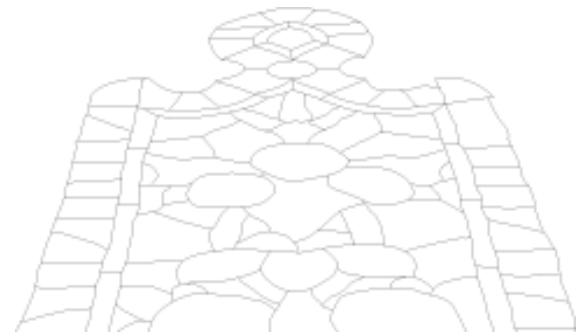
Plantilla que marca los plomos que unen los vidrios, denominada técnicamente como tinglado. Se realiza mediante calco y sirve de orientación para el montaje de las piezas una vez restauradas.
