Restauración

Retablo Mayor Inmaculada Concepción y Púlpito

Iglesia de Jinámar

Cabildo de
Gran Canaria
ÁREA DE CULTURA

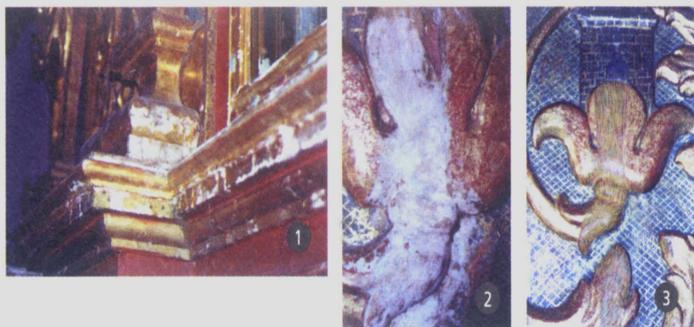
1. Detalle del Retablo antes de la restauración
2. Det. proceso de estucado del Camarín
3. Det. reintegración cromática
4. Det. final de los procesos
5. Det. antes de la restauración
6. Det. después de la intervención
7. Proceso de desinsectación
8. Det. de limpieza
9. Eliminación de repintes

Los trabajos de Conservación y Restauración se realizaron durante el año 2000 y abarcaron los siguientes procesos: análisis físico-químicos, fijación de las capas de preparación, policromías y dorado, desinsectación, consolidación del soporte, limpieza, eliminación de repintes y manchas diversas, estucado, reintegración cromática aplicando un rayado o *rigattino* y protección final.
