Restauración de la iglesia del monasterio del Císter. Teror

Conrado M. Rodríguez León, arquitecto

En el año 2003, el Cabildo de Gran Canaria, a través de la Consejería de Cultura y Patrimonio Histórico, encargó la restauración de la iglesia debido al mal estado de su techumbre. Después de analizar detenidamente la sintomatología que aquejaba al templo se inició la redacción del proyecto de restauración.

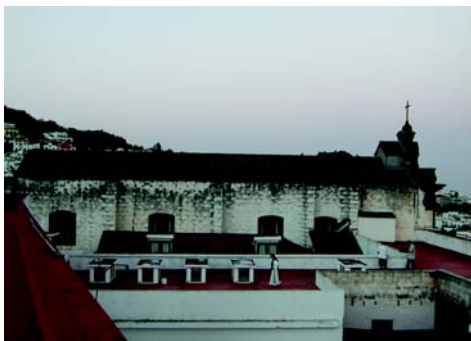
En esta columna, otra imagen del armazón de madera de la cubierta de la iglesia tras la retirada de las tejas y la escalera de acceso al campanario. Abajo, sección transversal de la cubierta utilizada para señalar detalles constructivos.

Para la restauración de la cubierta del templo, la parte más deteriorada del mismo, se comenzará por la retirada de las tejas de la cubierta, intentando recuperar el máximo de ellas para su posterior colocación.

Se desmontarán aquellos pares y piezas de madera que se encuentren en mal estado, al igual que la escalera que conduce al campanario y la tablazón hecha a base de ripios de madera, que se sustituirá por otra, también de madera pero de dimensiones mayores. La totalidad de la armazón de la cubierta se reforzará, colocando sobre los pares ya existentes otros de parecidas dimensiones, debidamente atornillados entre sí.

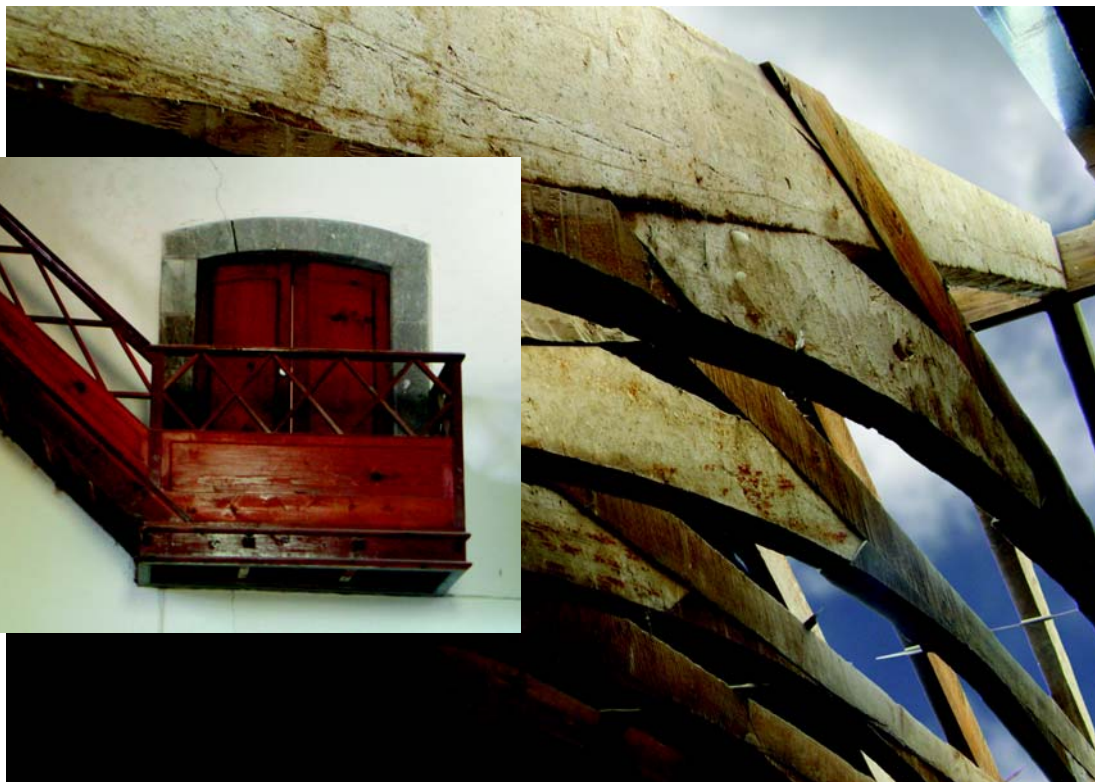
En la página izquierda, imagen parcial de las cubiertas del monasterio. En esta columna, arriba, vista lateral del conjunto con la villa de Teror al fondo y detalle del armazón de madera de la cubierta con las tejas guardadas para su colocación una vez reparada la estructura. Abajo, la nave de la iglesia con el retablo y, finalmente, la misma nave con el coro.

Con el fin de crear una cámara de aire entre la tablazón y la chapa marina que nos permita el buen mantenimiento y aireación de las maderas, se procederá a la colocación de un entablado sobre la estructura reforzada. Además, al existir un falso techo de escayola abovedado en el interior del templo, se aprovechará tal circunstancia para plantear unas troneras al exterior y así conseguir mayor ventilación. Entre la tablazón y la chapa marina se colocará un aislamiento realizado con planchas de poliestireno expandido de 4 cm de espesor. Sobre la chapa marina se dará una pintura bituminosa, tipo Reinalast o similar, para conseguir una correcta impermeabilización. Las cumbresas y limahoyas se reforzarán con láminas de caucho-butilo de 3 mm de espesor adheridas por vulcanizado en frío y cinta de refuerzo.
