## Proyecto de restauración de las torres y pináculos de la basílica menor de San Juan Bautista. Fase I

Luis Mejías Claro, arquitecto. Ente Técnico Canario, SL

• Torres y pináculos del proyecto de restauración de la basílica de San Juan Bautista. Fase I

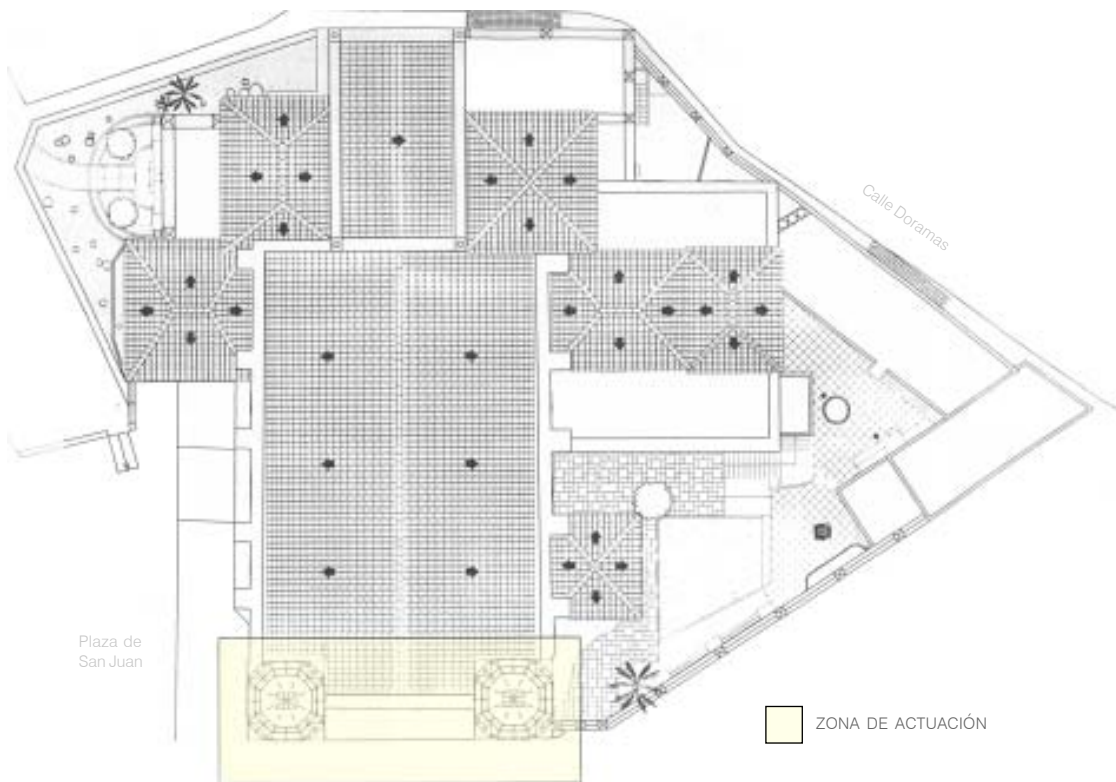
- ZONA DE ACTUACIÓN
- ZONA DE DESMONTE DE PIEDRAS

La estructura auxiliar de las campanas ha producido importantísimas grietas en las torres, motivadas por el efecto de los empujes de la referida estructura. Los puntos de origen de las mayores grietas se disponen en los puntos de encuentro y apoyo de la estructura auxiliar que, compuesta de madera, ha producido grietas por hinchamiento periódico a causa de las aguas de lluvia.

Las patologías por grietas generadas en las torres han producido fragmentación en la piedra. En su tercio superior, el estado de las torres, entra dentro del concepto de ruina, y la capacidad estructural de las torres como garante de seguridad ante situaciones adversas no está garantizada. Por tanto, la solución de fijaciones provisionales ante desprendimientos es una necesidad.

Arriba, plano de situación y emplazamiento de las torres. Abajo, alzado frontal del estado actual. En la página derecha, arriba, dibujo del proyecto original de Laureano Arroyo y, abajo el estado definitivo de la propuesta para la rehabilitación de la fachada y un dibujo detalle, en planta y alzado, del pináculo.

De forma esquemática, las actuaciones a realizar son: 1. Desmontado de las campanas. 2. Desmontado, y catalogación, de las fábricas de sillaría de las torres afectadas por patologías para su subsanación y ulterior montaje en idéntico lugar, sitio y posición. 3. Construcción del remate de las torres con fábrica pétreo estructural. 4. Ejecución de escaleras estructurales en el interior de las torres. 5. Montaje de escaleras de caracol para el acceso a los campanarios de las torres. 6. Rejunte mediante morteros de cal, en las fábricas, en aquellas zonas que se encuentren afectadas. 7. Sustitución de carpinterías en todos los huecos de las torres. 8. Montaje de instalaciones interiores. 9. Restauración de campanas y automatización de toques. 10. Restauración y reubicación del reloj. 11. Realización de nuevas cruces de remate de las agujas en bronce sobre globos de orbe.
