La capilla de San José de la iglesia de Santa María de Guía fue mandada a construir en 1735 por el beneficiado don Baltasar José Rodríguez Déniz y Quintana debido a la devoción hacia el santo titular. Don Baltasar José Rodríguez Déniz y Quintana se hizo cargo de la parroquia de Santa María de Guía el 11 de diciembre de 1731 y protagonizó una de las etapas más fructíferas de la iglesia, dotándola de excelentes mejoras y nuevas aportaciones en ornamentos e imágenes.

Conservación y restauración Retablo de San José

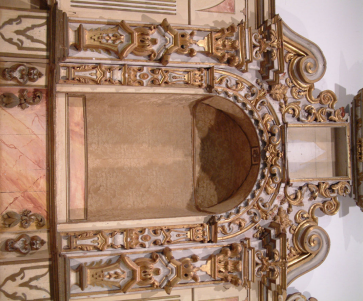
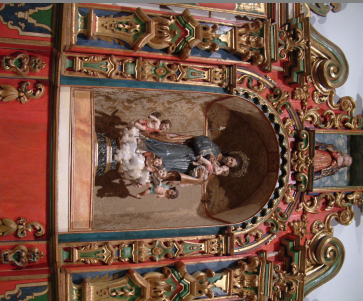
Retablo (440 x 445 cm.)

El retablo realizado en madera dorada y policromada se encontraba en muy mal estado de conservación, debido principalmente a la acción humana. Presentaba pérdidas de soporte, localizadas en los áticos de las calles laterales, que afectó a gran parte de la decoración vegetal que rodeaba los tondos en los que se representa a San Juan Evangelista y a Santo Tomás de Aquino, éste último se desprendió del retablo provocando graves daños en el cuadro inferior, el retrato de Fray Juan Denitz.

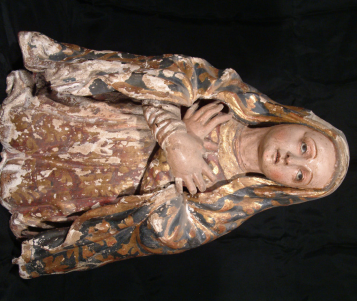
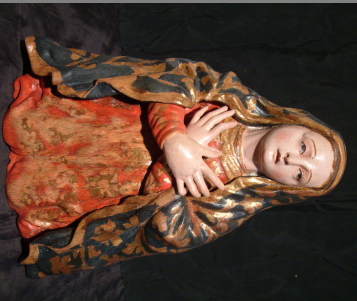
Dolorosa (47 x 24 x 15 cm.)

En la imagen de la Dolorosa se apreciaban las pérdidas de la preparación y de la policromía, producidas por la acción de la humedad, que ocasionó la degradación de las colas animales y de los materiales, así como en el resto del retablo donde la dilatación, contracción y abombamiento del soporte provocó el desprendimiento de la capa de preparación pictórica. Por otro lado, la intervención reveló que las calles laterales no fueron realizadas siguiendo el mismo estilo ni la misma técnica ya que constituyen facturas diferentes.
