Restauración de la pintura San Miguel Arcángel

Amparo Caballero, Regina Castejón y Milagrosa Gómez-Pablo, restauradoras, y M^a Teresa Aldunate, historiadora

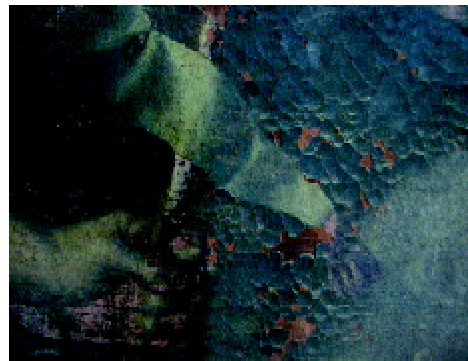
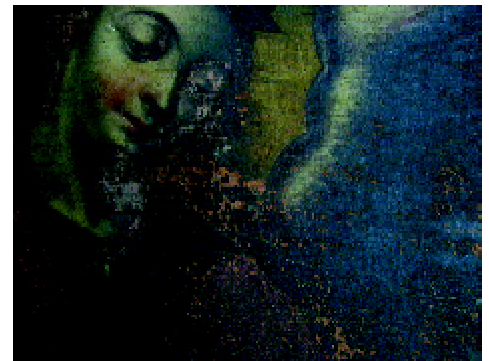
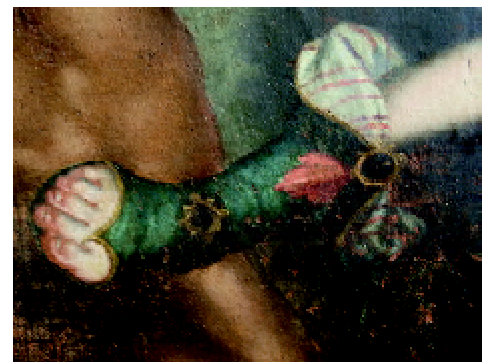
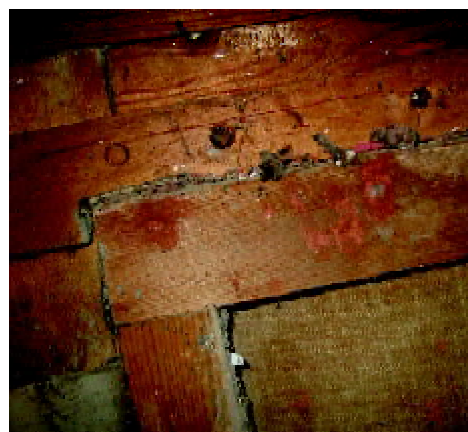
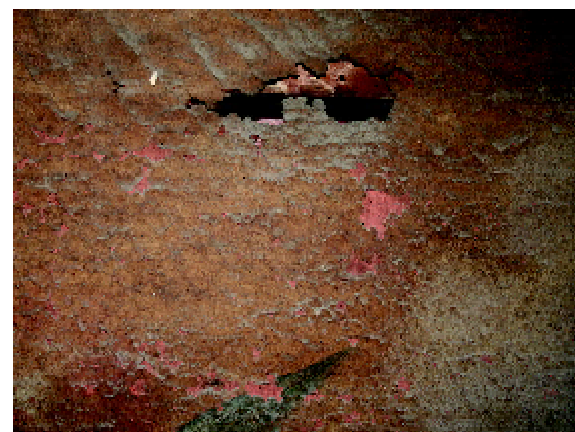
El estado de conservación de la obra es pésimo debido a graves deterioros en el soporte que, con el tiempo, han repercutido de manera irreversible en la película pictórica, sufriendo pérdidas irre recuperables de original.

Además, la obra presentaba una fragilidad alarmante, como muestra la evidente falta de adhesión entre los estratos, que se presentan altamente quebradizos y resecos. Los deterioros de soporte son básicamente las deformaciones, muy acusadas debido al permanente destensado de la tela, a la falta de sujeción al bastidor y a rotos muy agresivos en diversas zonas de la misma. También se pueden observar amplias zonas de desgastes, erosión y alteración de color en la película pictórica, además de gran acumulación de polvo que ha penetrado hasta en los craquelados.

El conjunto de fotografías ilustran perfectamente el lamentable estado de conservación en el que se encontró la obra al iniciar el proceso de restauración.

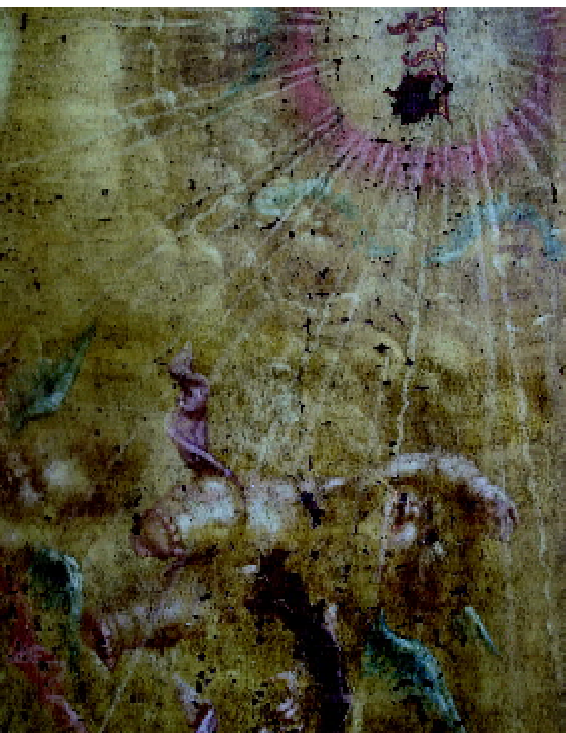
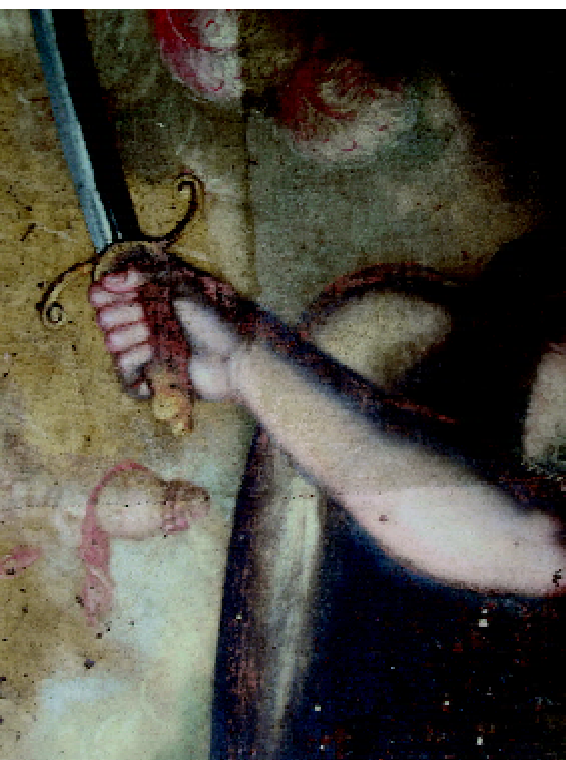
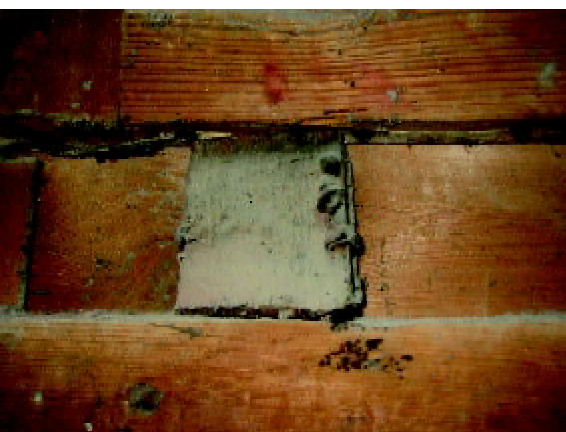
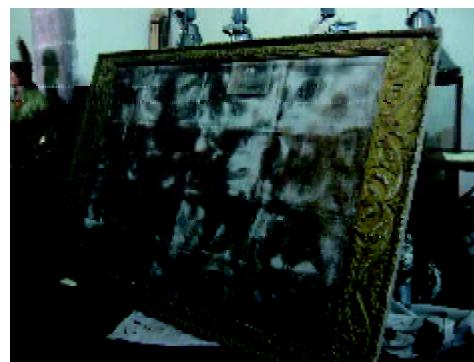
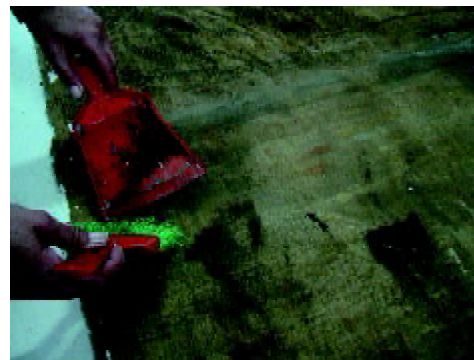
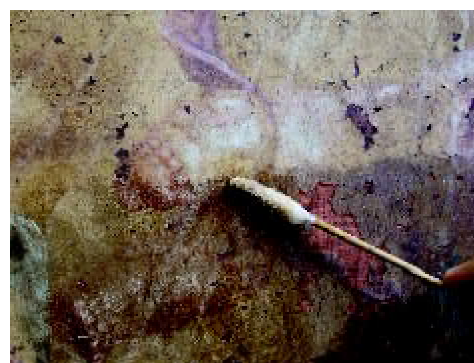
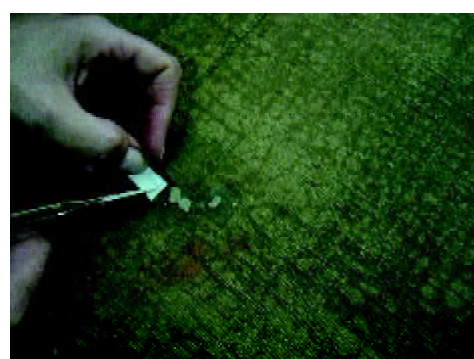
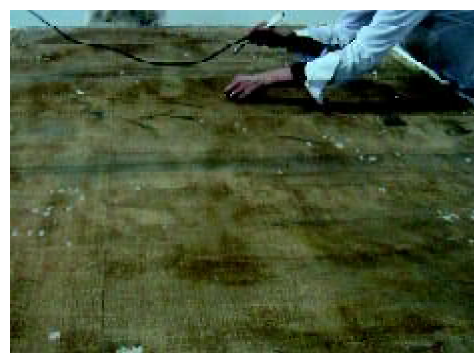
La tira de fotografías de la derecha muestran los primeros tratamientos del proceso de restauración: limpieza y consolidación del soporte.

- Limpieza de la tela por su cara posterior: retirado del polvo acumulado con una brocha de cerda dura y aspiradora de aspersión suave; eliminación de restos con la ayuda de bisturí.

- Fijación de la película pictórica: leve planchado a media temperatura, realizado con una plancha tradicional ejerciendo una ligera presión; una operación que se repite varias veces intercalando un papel de seda y humedeciendo de nuevo la zona en el caso de que se haya secado.

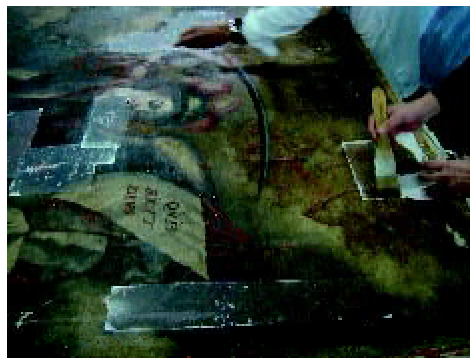
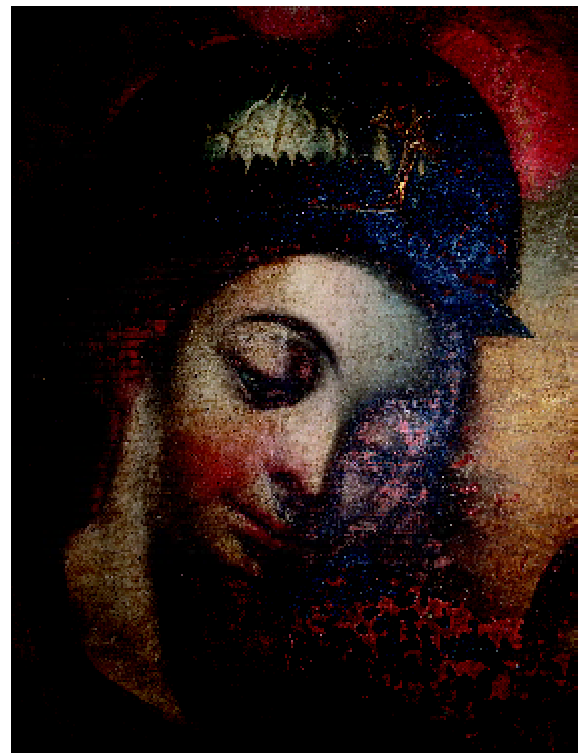
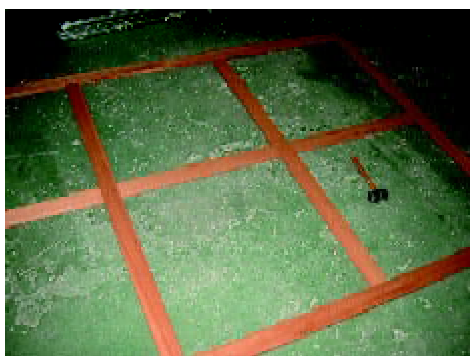
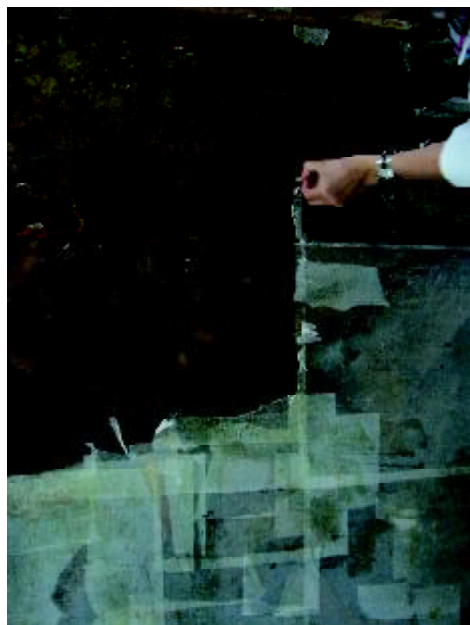
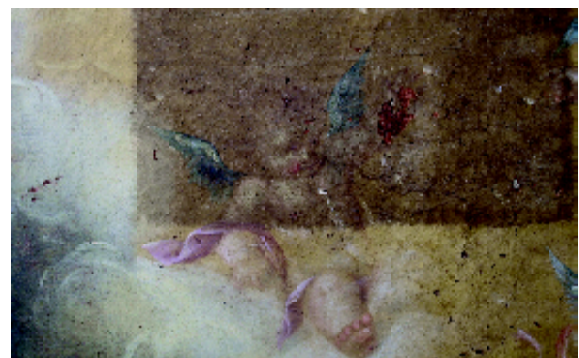
A la izquierda, eliminación de deformaciones y trabajos con el nuevo bastidor. En esta columna, operación de retirado del papel de protección y, a la derecha, limpieza físico-química, estucado y reintegración cromática.

- Eliminación de deformaciones: realizada alternando el planchado con la colocación de peso repartido de modo homogéneo, repitiendo la operación tantas veces como la tela lo demanda. Cabe señalar que hay deformaciones que tienen memoria y, aunque parece que tras el tratamiento se han eliminado, en cuanto se vuelve a aplicar humedad a la obra o simplemente varía la humedad o la temperatura ambiental, vuelven a aparecer.

- Colocación y tensado en nuevo bastidor: realización de un bastidor con doble cruceta y biselado de madera, resistente al ataque de insectos xilófagos; uso de grapas de acero inoxidable, protegiendo la nueva tela mediante bandas perimetrales entre las grapas para que en el futuro, de ser necesario, se facilite la extracción de las grapas sin dañar las telas; tratamiento preventivo del bastidor contra el ataque de insectos xilófagos.

- Retirado del papel de protección: una vez humedecido con esponja la zona, retirando cuidadosamente el papel con la ayuda de bisturí, si fuese necesario. Esta parte del proceso, aparentemente tan sencilla, revierte en esta ocasión complicaciones debido al fuerte craquelado y al mal estado generalizado de la película pictórica. Se observa que, tras el planchado, aún quedan zonas muy levantadas y hay que volver a insistir de modo puntual en ellas.

- Limpieza físico-química y eliminación de repintes y barniz: realización de catas de limpieza eligiendo zonas de la obra de muy dispares características. La mezcla resultante como más eficaz y beneficiosa para la obra resultó ser la solución de Contrad y White Spirit al 10%.

- Estucado de lagunas: realizada del modo tradicional, aplicando un estuco de cola animal y sulfato cálcico con una determinada cantidad de pentaclorofenol (fungicida), exclusivamente en las faltas de preparación, procurando dar al estuco la consistencia adecuada a una obra con tanto craquelado y desgaste. El desestucado se realizó una vez seco el estuco por abrasión de la superficie hasta conseguir una perfecta nivelación con el original.

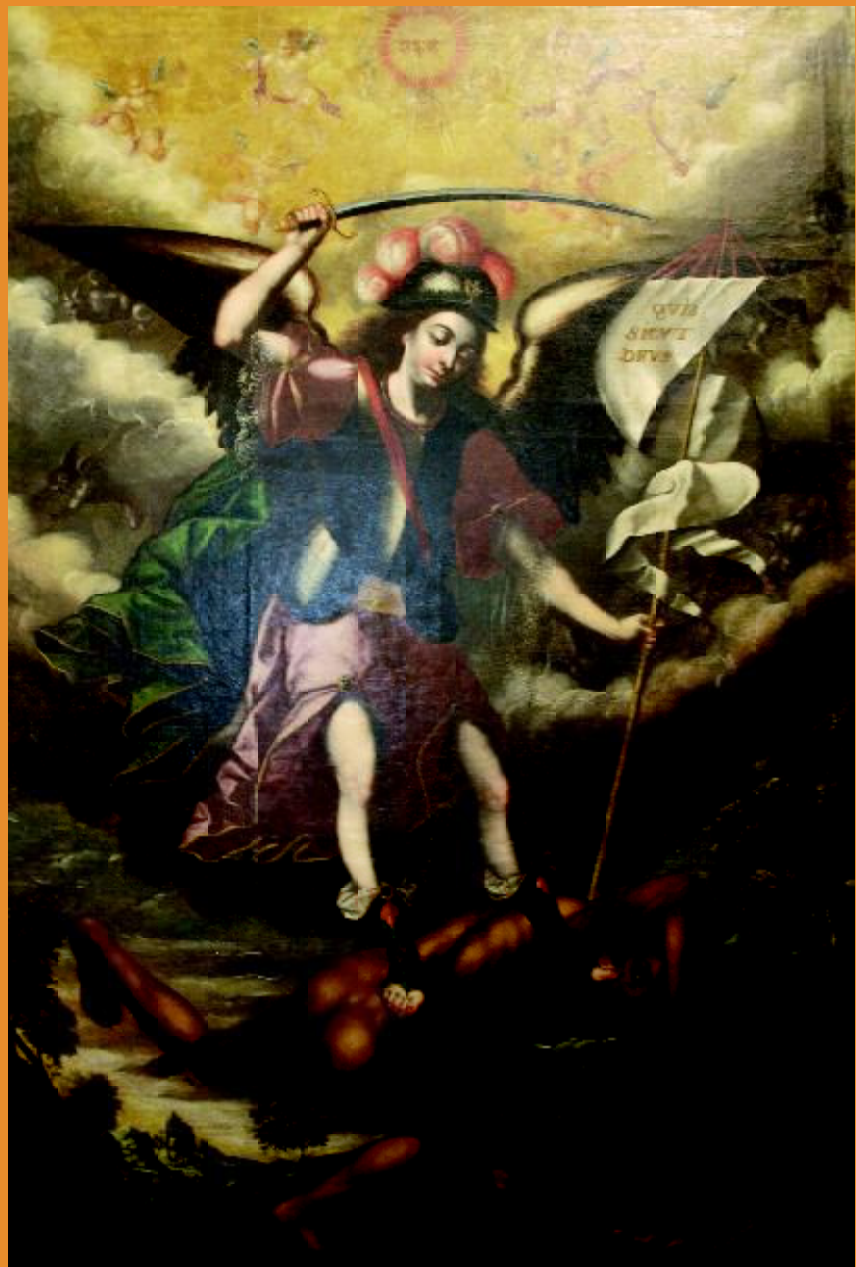
El cuadro de San Miguel Arcángel una vez finalizado el proceso de restauración.
