# ARUCAS: LAS CAMPANAS DE SU PARROQUIA

**PABLO P. DE JESÚS Y VÉLEZ-QUESADA**

Cronista Oficial de la Ciudad de Arucas

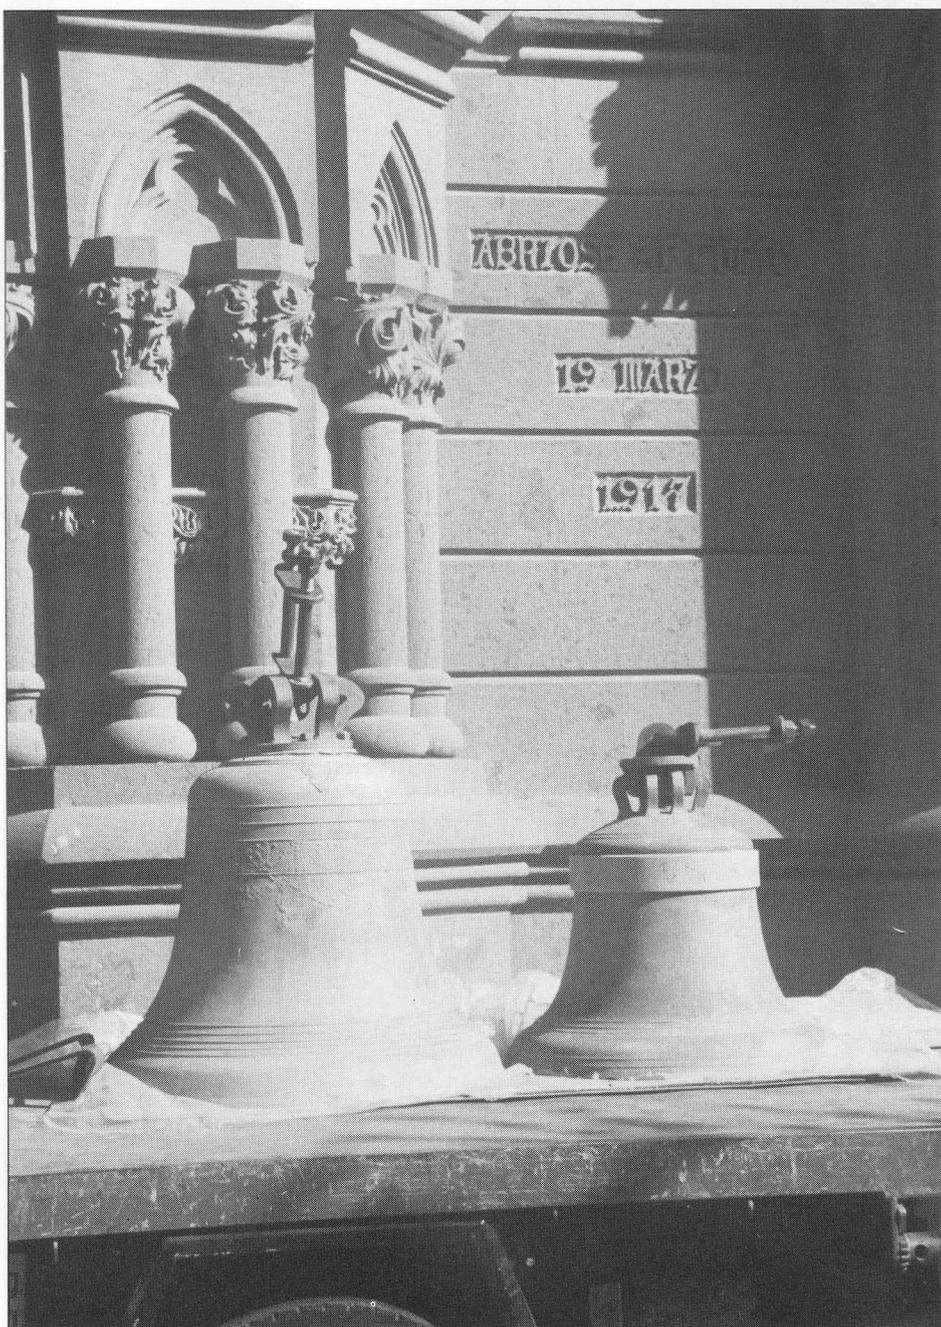
Las campanas ya reparadas

Trasladadas las campanas a la empresa Asticán, se siguieron las recomendaciones del Ingeniero Técnico Municipal nombrado, quedando éstas debidamente reparadas, en la primera quincena del pasado mes de febrero.

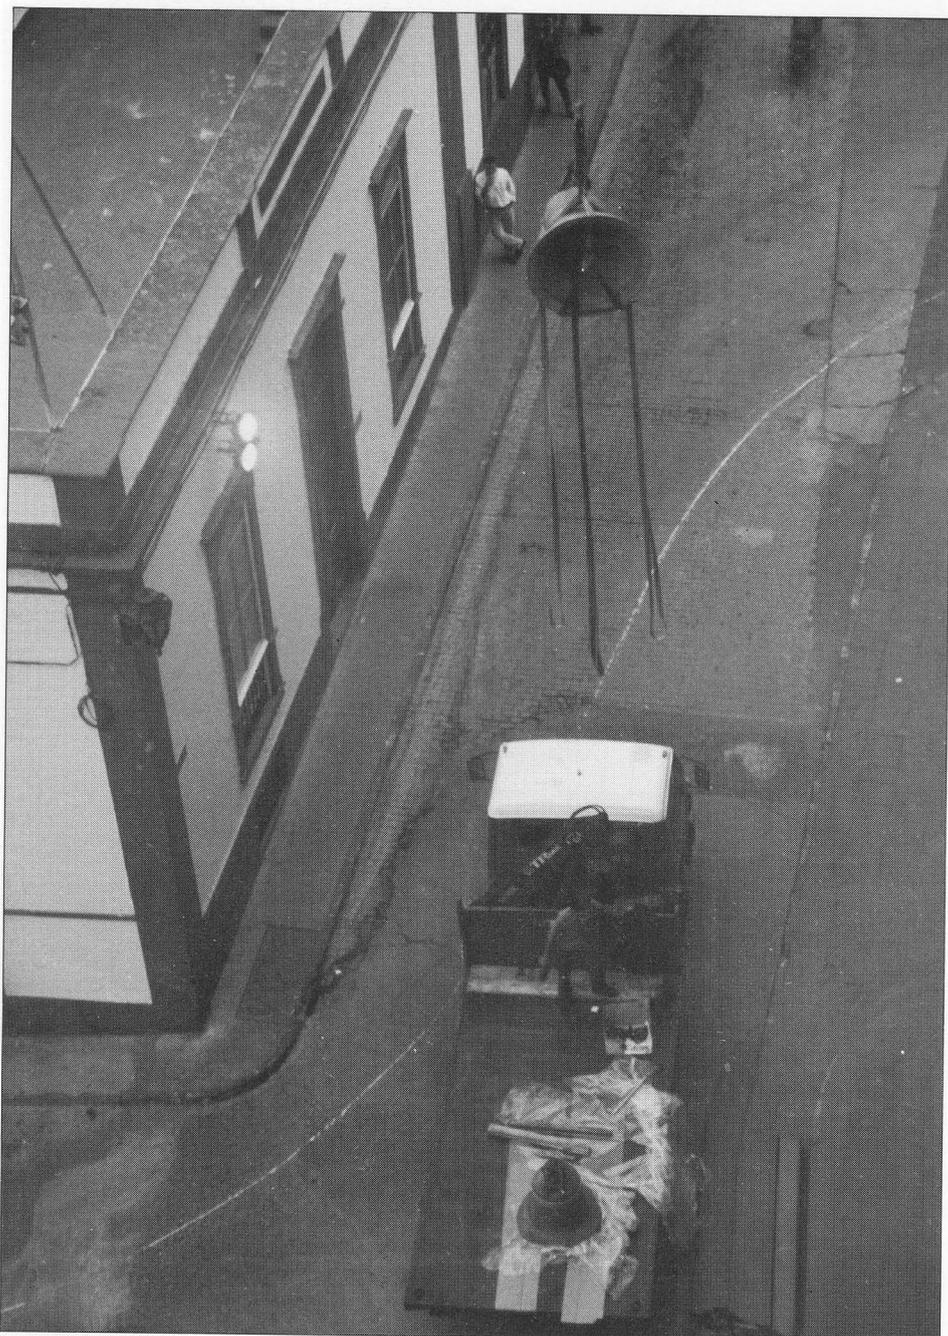
*La campana mayor es izada hasta el campanario*

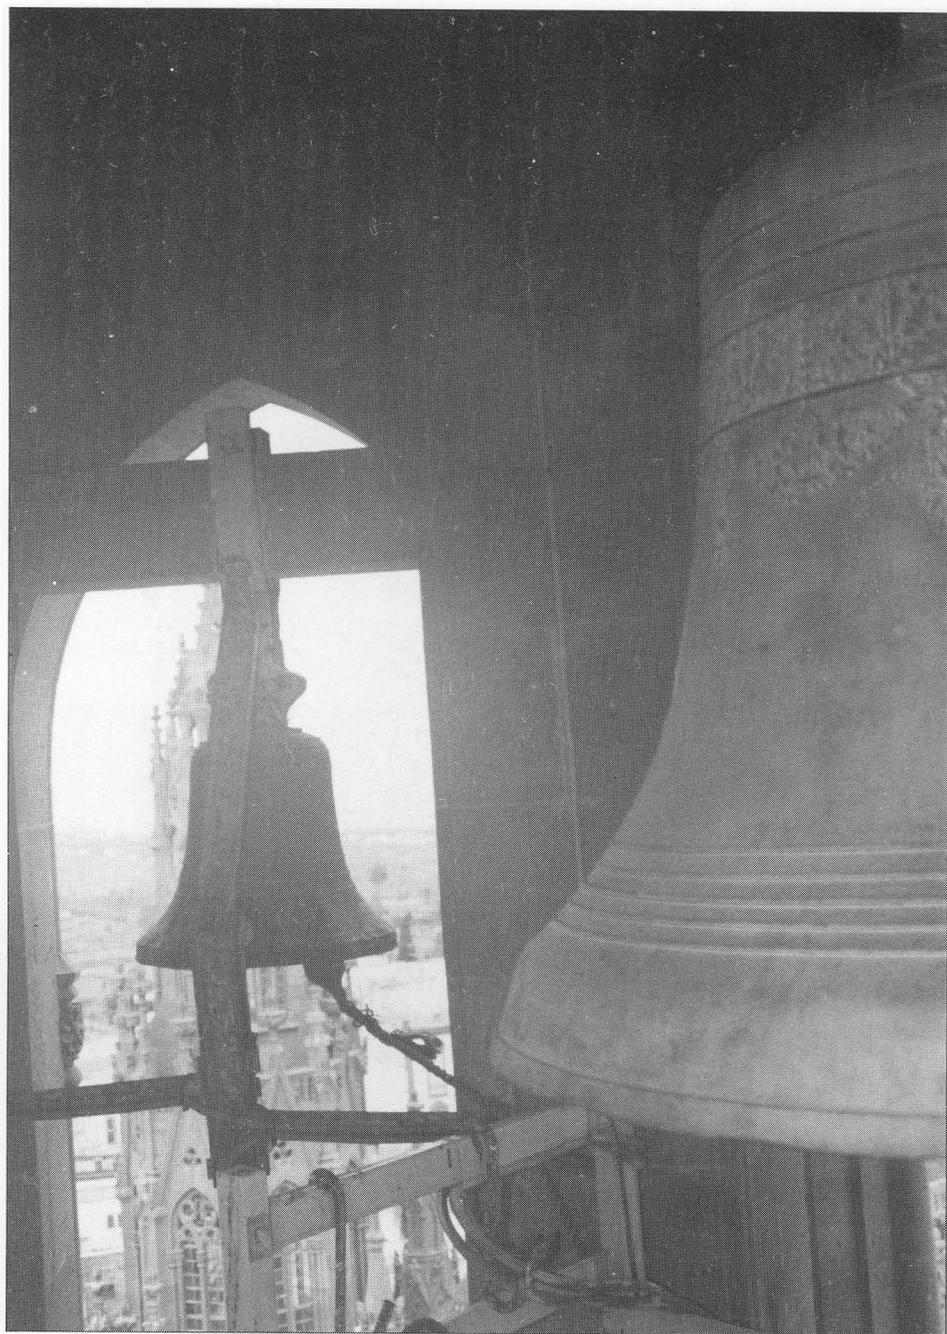
*En primer término la campana mayor ya restaurada*

“La mayor de las campanas denominada Inmaculada Concepción, es de bronce de mala calidad y presenta defectos de fundición pues el grano del mismo es muy grueso y poco coherente, lo que lo hace frágil y quebradizo. Presenta daños irreversibles en su corona, y al quedar visible su fractura mostró la antigüedad de la misma y el tipo de grano grueso aludido. El análisis con líquidos penetrantes determinó la no progresión de dicha fractura hacia el interior de la bóveda, lo que significa algo muy positivo para el tipo de reparación que proponemos más adelante”.

“Campana grande: Cortado el resto de la corona, elaboración de dos platos de acero inoxidable, cuya sonoridad es similar al de la campana, colocados uno por dentro y otro por fuera de la bóveda con tornillería pasante. Sobre el plato exterior se realizaría la corona de sujeción para su soporte, respetando en lo posible el diseño original”.

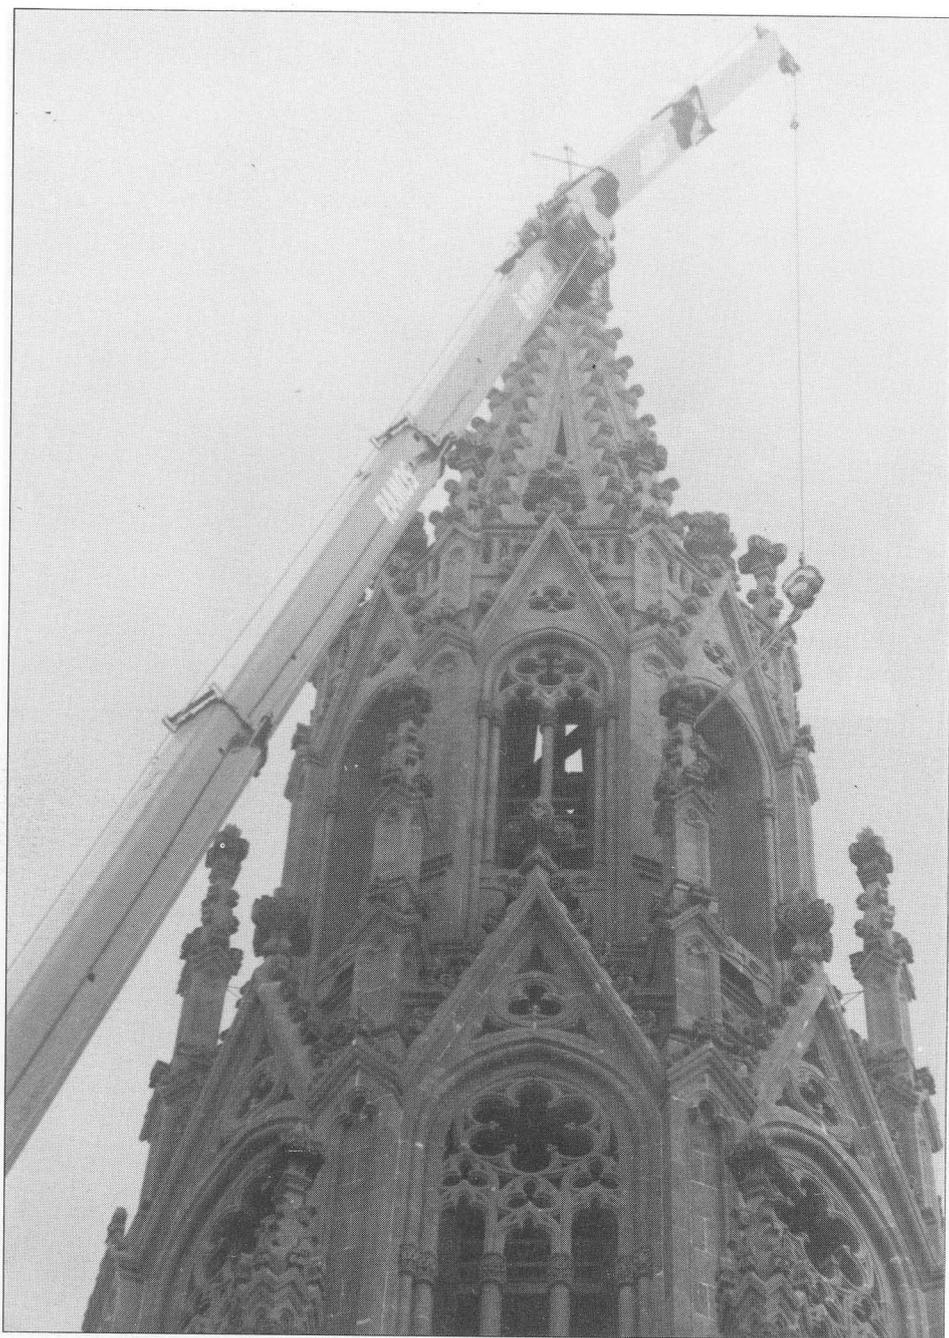
*Momento de ser introducida la campana mayor en el campanario*
