LA IMAGEN DE NUESTRA SEÑORA DE LA PEÑA DE FRANCIA. PUERTO DE LA CRUZ (TENERIFE). EXAMEN Y TRATAMIENTO

THE SCULPTURE OF NUESTRA SEÑORA DE LA PEÑA DE FRANCIA.
PUERTO DE LA CRUZ (TENERIFE). STUDIES AND TREATMENTS

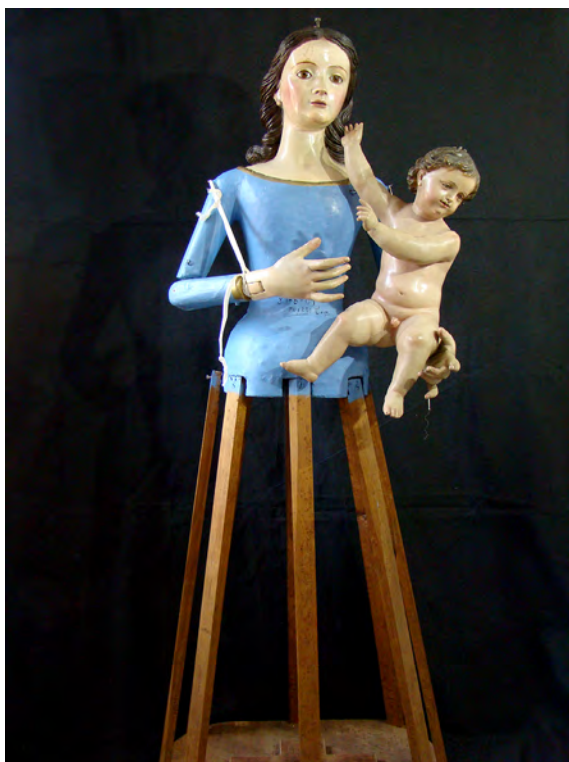
Foto 2. Imagen de Nuestra Señora de la Peña de Francia previa a la restauración.

La policromía original estaba completamente oculta y maquillada con recridos de yeso y repintes muy gruesos, localizándose en el busto y en los brazos, las zonas más alteradas. Otro tanto ocurría con las carnaciones originales del rostro, cuello y manos de la Virgen, intervenidas en distintas épocas, unas veces recreando una nueva fisonomía y otras ocultando daños por desgaste y mal uso. Esto se relaciona con la costumbre de usar alfileres, clavos y hasta grapas para fijar la vestimenta o las joyas¹⁶. A las alteraciones por uso y envejecimiento se añadieron las generadas por las restauraciones, que comportaron la destrucción consciente de partes de ella. La presencia de materiales altamente inestables e higroscópicos como el yeso o el papel causó otras patologías asociadas a las ya existentes.

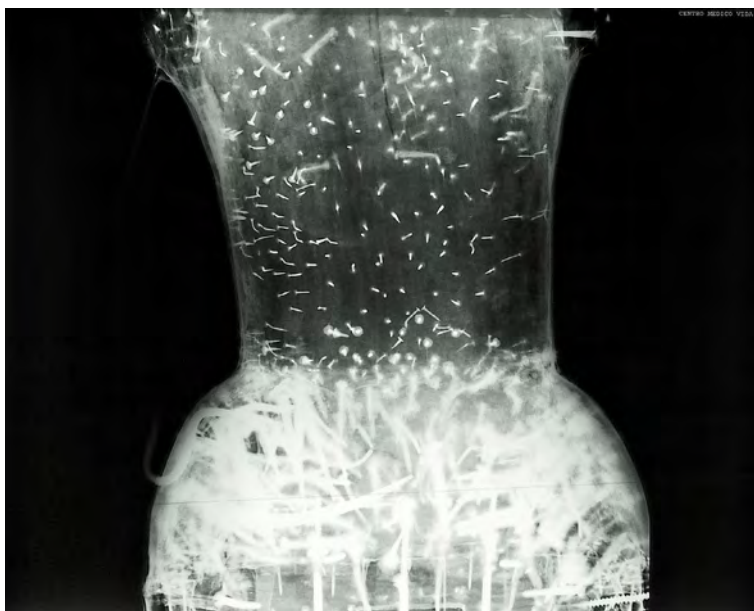
Foto 3. Radiografía del torso.

Antes de proceder a la restauración actual fue preciso profundizar en sus patologías, para lo cual nos apoyamos en el estudio radiográfico¹⁸. Su descripción mediante seis placas puso de manifiesto la estructura interna y los numerosos añadidos, dejando visibles características desconocidas hasta el momento. En el caso de la Virgen una de las alteraciones observadas fue la mutilación y el bloqueo de los hombros, que originalmente eran móviles, supuestamente mediante una articulación de galleta. Otras imágenes mostraban el busto claveteado con tachuelas de zapatero, que trababan una gruesa masa de yeso y pasta de papel, así como el aumento de volumen en la cadera con todo tipo de desechos clavados entre sí. Especial interés posee la radiografía de la parte superior, donde queda documentada la fisonomía subyacente de la cabeza original con los añadidos de la cabellera actual y la excavación de las cavidades oculares para colocarle los ojos de vidrio.

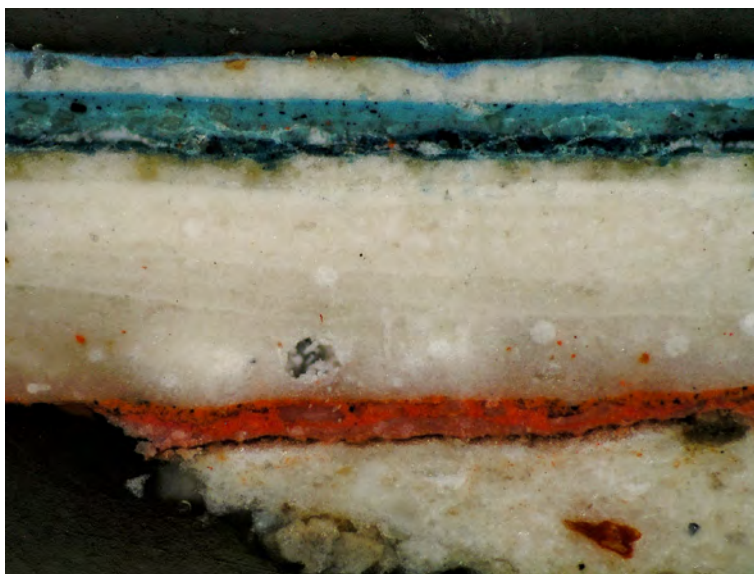
Foto 4. Secuencia estratigráfica.

En la muestra encontramos varias policromías superpuestas. La primera es la original. En ella aparece una preparación compuesta de yeso y cola animal, aplicada en varias capas. La superior (capa 2) parece que contiene menos impurezas, presentando un grano más fino que en la capa inferior (capa 1), aunque no se aprecia una división clara entre ellas. No obstante, la capa superior es clara en el microanálisis, ya que contiene algo de albayalde en la mezcla (capa 2). El yeso en ambas capas contiene abundante anhidrita (procedente de la cocción del yeso) y pequeñas cantidades de arcillas y óxidos de hierro, como impurezas naturales más destacables. La preparación termina con una capa aislante de cola animal, con un cierto color marrón (capa 3). Sobre esta base hay tres capas de color rojo (capas 4-6), en las que están presentes diferentes pigmentos. Parece que el conjunto pertenece a la misma ejecución, ya que no se aprecian barnices intermedios y que las capas están bien fundidas unas con las otras. Concluyendo que la técnica aplicada es un temple, posiblemente de huevo.

Lo observado por encima de esto son repolicromías. Hay una primera con estuco de calcita y cola animal (capa 7), que se torna en color azul (capa 8). Esta capa es ya del siglo XIX o posterior, por la presencia de blanco de zinc, cuya técnica es de tipo oleorresinoso. Esta policromía está directamente repintada por otra (capa 9), en la que está presente azul de Prusia. Sobre esta se advierte una preparación constituida por yeso y cola animal (capa 10), volviéndose a policromar con azul ultramar artificial y blanco de titanio (capa 11). Se trata de una policromía del siglo XX o posterior. En la superficie hay restos de un barniz resinoso sucio (capa 12).

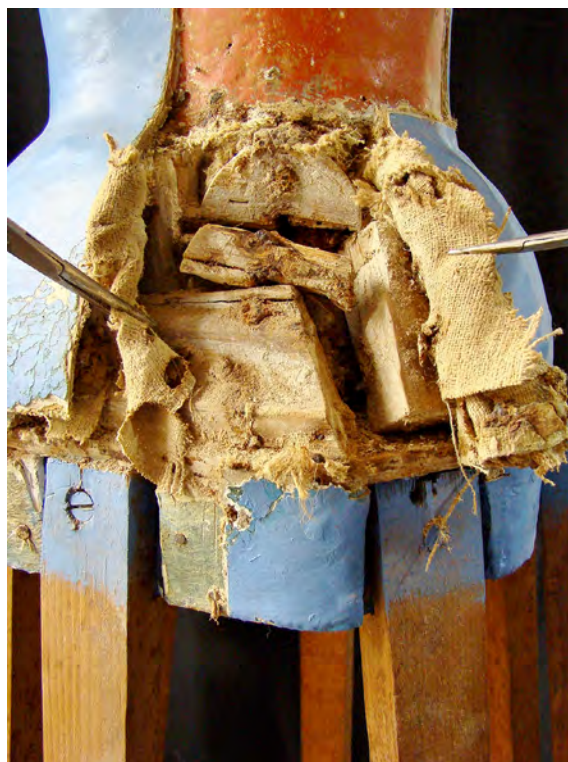
Foto 5. Materiales heterogéneos no originales.

allí se descendió hasta la cadera, poniendo al descubierto una masa heterogénea de maderas, clavos, yeso y trapos, hallándose bajo estos desechos el soporte original completamente decapado. Liberada toda la cadera de este material, se descubrió que la escultura se soportaba únicamente por tres tornillos corroídos y que por lo tanto ya no tenía sostén estructural. Se propuso conformar un nuevo volumen de cadera, conectado al nuevo candelero de madera ensamblada y encolada, que diera forma a esta zona y le aportara seguridad para acomodar correctamente su indumentaria.

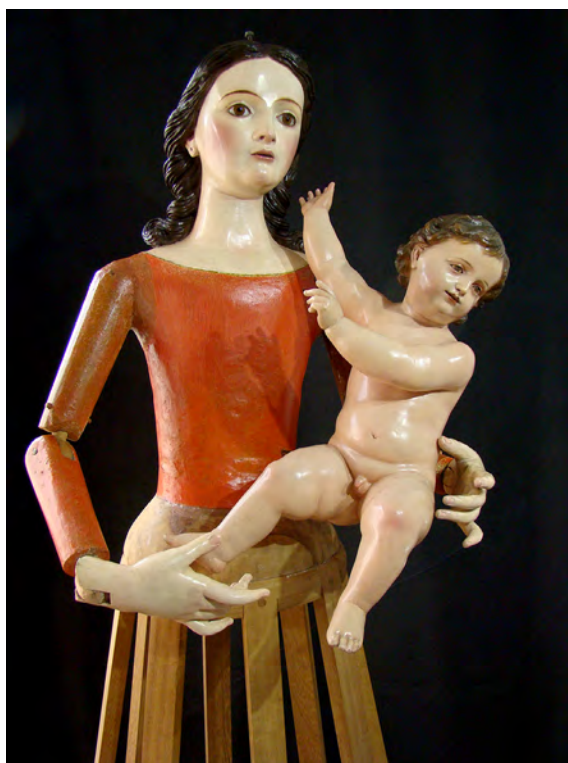
Foto 6. Restauración finalizada.

Este proceso dejó a la vista varios dedos de yeso y de madera, colocados y repintados en restauraciones sucesivas. Ante su poca estabilidad y desproporción se decidió eliminarlos y reponerlos a partir de una espiga de madera de cedro recubierto de *Araldit HV* y *SV 427*. Una vez seco este recubrimiento se tallaron nuevamente, encolando y ensamblando cada elemento en varios orificios practicados al efecto. Tras la reconstrucción de elementos perdidos se reintegraron las lagunas de preparación tanto en el Niño como en la escultura principal. Para ello se aplicó un estuco compuesto por colas naturales y sulfato de calcio en caliente en distintos grados de consistencia, al que se le añadió *Nipagin* sódico al 2%. Una vez seco se rebajó y alisó convenientemente para adaptar las superficies.

La reintegración de color constituyó la fase final y más delicada del trabajo. Aquí empleamos colores de restauración *Gamblin*, siguiendo dos criterios de reintegración combinados: rayado y punteado por veladura. Hemos tenido en cuenta que esta escultura tiene carácter procesional. Se ha tratado de ajustar el tono entre la materia original y la reintegrada, evitando cualquier tipo de distorsión cromática o de textura. Se han dejado sin retocar algunos desgastes, craquelados y huellas del pasado para no incidir negativamente en las cualidades que el paso del tiempo

le ha aportado. Finalmente se aplicó una protección de barniz *Winsor & Newton* pulverizado, dejando 48 horas de intervalo entre capas para un secado homogéneo.
