**CONSTRUCCIÓN, RECRECIDO  
E INCIDENTE DE LA PRESA DE MARTINON  
(SAN LORENZO)**

GRAN CANARIA, 1902 - 1988

Jaime J. González González

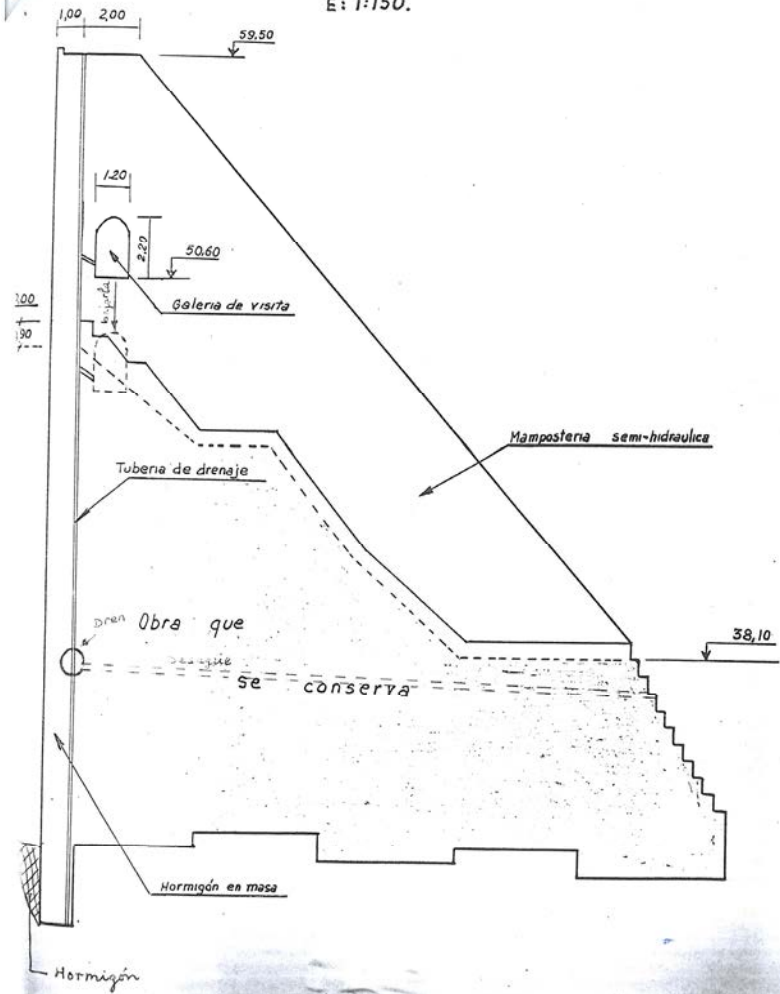
B) *La galería de visita e inspección que estará embebida en la fábrica nueva debería descenderse (como se indica en el croquis adjunto) para cortar la junta de unión de ambas fábricas. De esta manera quedaría dicha junta protegida contra la entrada de aguas infiltradas del embalse eliminando el peligro de su puesta en carga y el consiguiente despegue de ambas partes de la presa.*

*forzosamente ha de ir en la parte del recrecimiento, resulta, su situación demasiado alta para servir de descarga de la presión del agua infiltrada. Por ello recomendamos hacer, tal y como se indica en el croquis adjunto, un conducto horizontal amplio (por ejemplo de 20 cm de Ø) entre la fábrica antigua y la pantalla de agua arriba que ha de construirse. Este conducto recogería las aguas de los drenes y su desagüe se realizaría por una serie de conductos perforados desde agua arriba que atravesarían toda la fábrica antigua. La situación de este conducto y de las perforaciones debe colocarse lo más bajo posible compatible con un buen desagüe en el barranco.*

Croquis del Informe de 1965 (Servicio de Vigilancia de Presas)

A) *Nos parece de poco espesor (1m) la pantalla de agua arriba y aconsejamos hacerla como mínimo de 1,50 m para evitar su rotura.*

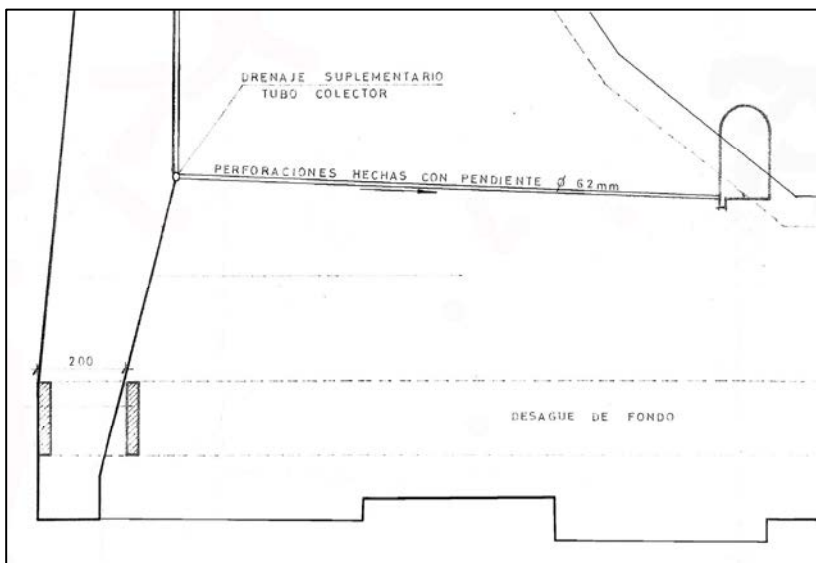
Posteriormente se añade en el Pliego de Condiciones Adicional la nueva *ejecución de una red de drenajes horizontales, aprovechando los verticales ya proyectados entre la fábrica de mampostería y la pantalla de hormigón, de manera que las aguas de estos drenes recogidas en el colector general horizontal puedan evacuarse hacia la galería de visita ya ejecutada a la cota 38,50. Con esto se consigue eliminar la presión ejercida por estas aguas entre los dos tipos de fábrica. La red de drenaje se ejecutará a la cota treinta y nueve metros cuarenta centímetro (39,40 m.) siendo los taladros de un diámetro no inferior a sesenta y dos (62) milímetros. Llevarán una pendiente mínima del dos (2) por ciento y deberán quedar perfectamente limpios una vez terminados.*

**Detalle de la red de drenaje vertical y el conducto colector entre las fábricas de mampostería y hormigón, así como la red de drenaje horizontal**

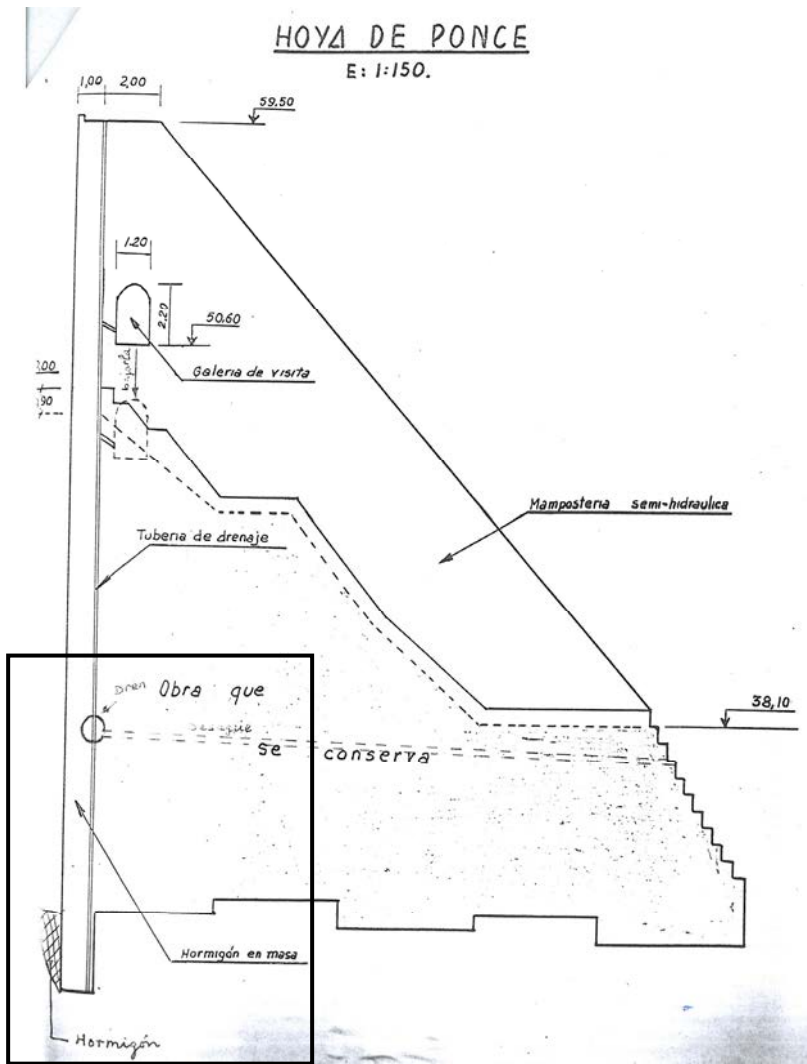
**Croquis del Informe de 1965** (Servicio de Vigilancia de Presas)  
*la pantalla vertical de drenaje debe comenzar desde la cimentación*

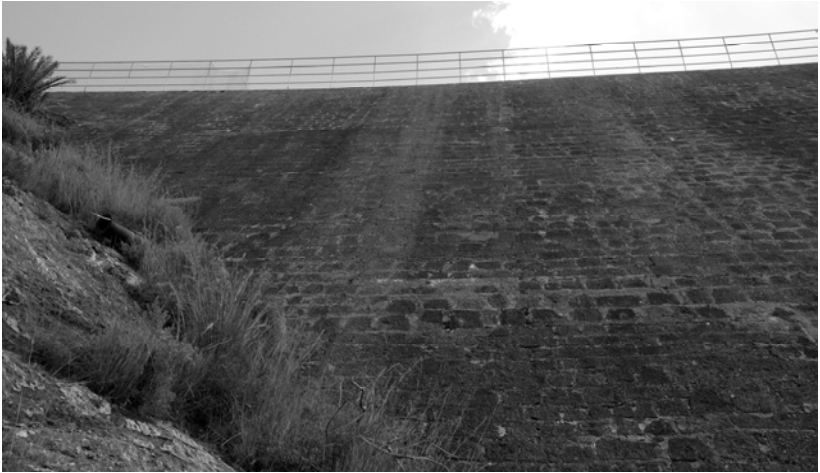
*El día 10 de Marzo se abren súbitamente unas **grietas** en el terreno paralelas al paramento aguas arriba de la presa y a pocos metros de este. La apertura máxima de esas grietas es del orden de los 5 cm y por lo que se puede observar, sus paredes son prácticamente verticales. Esas continúan en el terreno fuera de los límites de la presa, aunque se van cerrando a medida que se alejan de la misma.*

**Detalle de la margen derecha de la presa**

***Ha debido fallar la margen derecha de la presa, donde esas grietas tienen mayor apertura.** La inspección minuciosa de las mismas parece indicar que se ha producido un movimiento trasnacional en dirección aproximada del eje del barranco de Hoya de Ponce.*

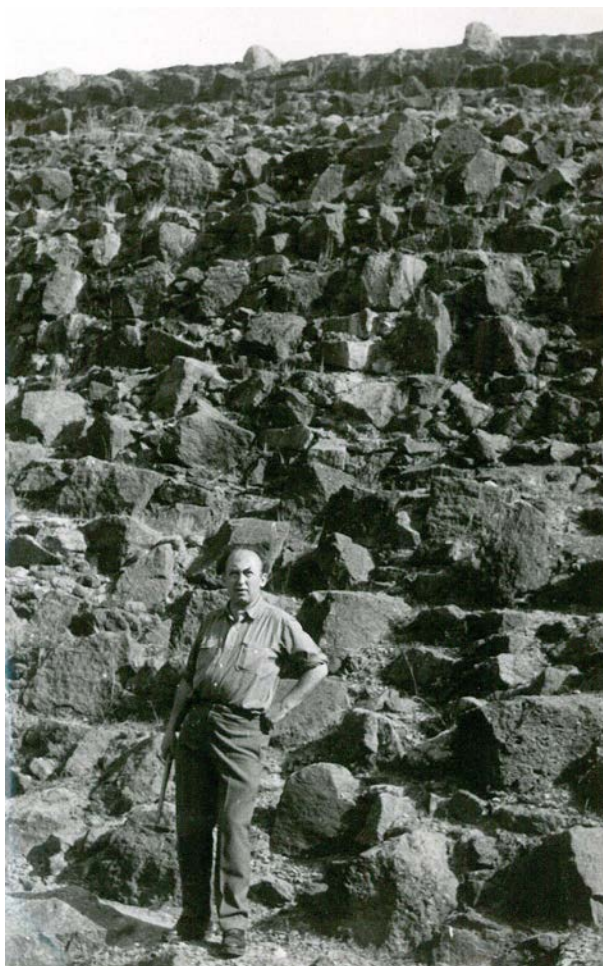
La foto del Ingeniero de Caminos *don* José Luis Fernández Casado en la antigua Presa de San Lorenzo (1964) muestra el paramento de agua abajo rugoso con sus mampuestos salientes (Foto Servicio de Vigilancia de Presas)

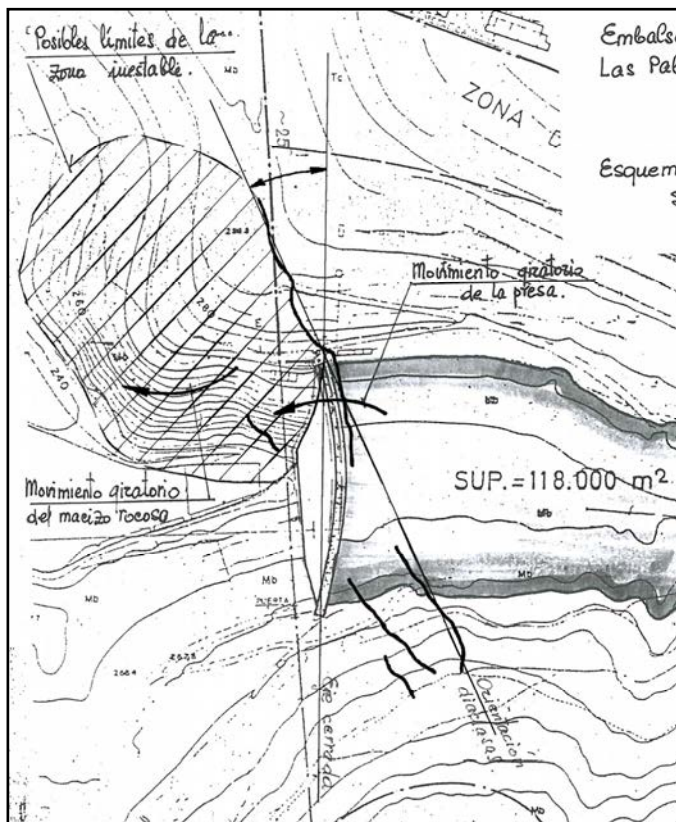
*La familia de grietas que aparecieron súbitamente en el terreno, en torno a la presa, tiene una sola explicación posible, consistente en que **la presa con embalse por vez primera lleno o casi lleno**, al menos durante un periodo de tiempo relativamente importante (nivel de agua a 7-9 m de coronación durante algunos meses y embalse totalmente lleno durante los últimos días), **ha resultado inestable frente al deslizamiento.***

*No obstante, si analizamos ese movimiento en su conjunto, a gran escala, **ha debido deslizar la margen derecha de la presa produciendo un movimiento de rotación de la propia presa en dirección contraria a las de las agujas del reloj y del macizo rocoso en dirección contraria.** Las grietas en el terreno que se cierran a medida que nos alejamos de la presa confirman ese movimiento.*

*Pero no ha deslizado la presa por la superficie de las pumitas sobre las que apoya, pues el contacto obra de fábrica-pumitas se ha mantenido aparentemente intacto, sino la presa junto con un determinado macizo rocoso por un plano de rotura más profundo. Es de suponer, que cuando se construyó la presa primitiva se hizo un buen cajado en la roca. (...)*

**Movimientos giratorios del macizo rocoso y de la presa**  
(Figura que aporta la Nota Técnica de 1988)
