Retablo de San José de la iglesia de Santa María de Guía

Francisco Díaz Guerra, restaurador

Estado general del retablo antes de la restauración

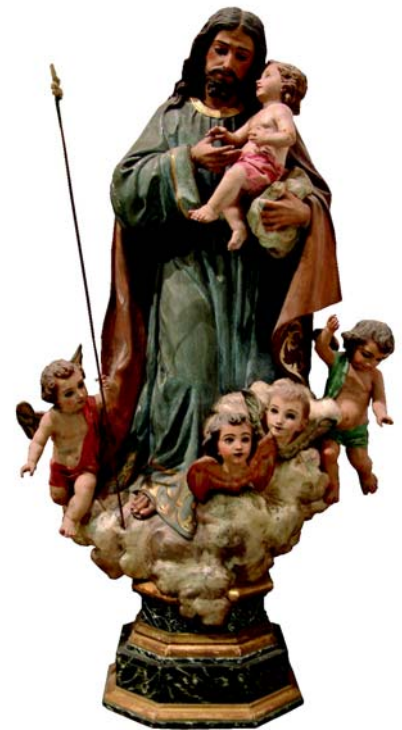
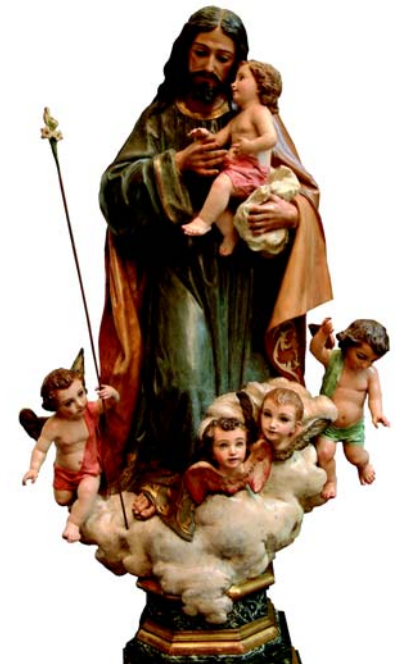
En la página izquierda, San José. En esta página, arriba la Dolorosa y, abajo, San Juan. A la derecha, arriba, Fray Juan Déniz y, abajo, el beneficiario Don Baltasar. En todas las imágenes es apreciable el antes y el después de la rehabilitación. Finalmente, el retablo una vez restaurado.

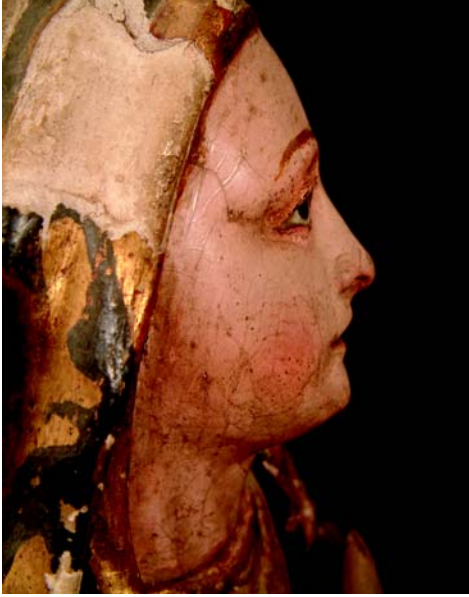
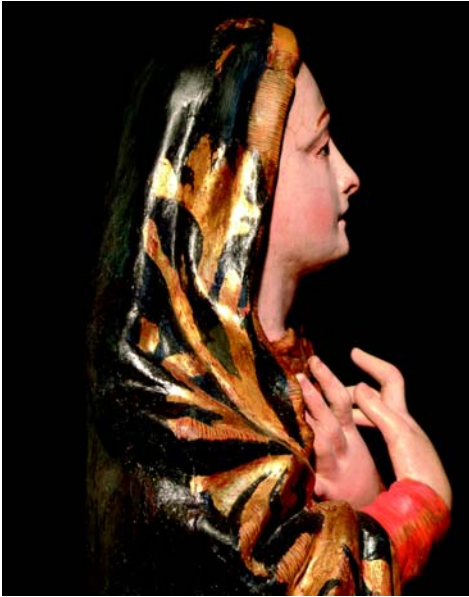
En la imagen de la Dolorosa se evidenciaban las pérdidas de la preparación y de la policromía aceleradas por la acción de la humedad, provocando la degradación de las colas animales y de los materiales. La intervención reveló que las calles laterales no se realizaron siguiendo el mismo estilo y técnica, puesto que constituyen facturas diferentes. Se aprecian cazoletas en la policromía producidas por cambios bruscos de humedad y temperatura con la consecuente dilatación, contracción y abombamiento del soporte, habiendo provocado el desprendimiento de la capa de preparación pictórica. La totalidad de la obra había sido repintada: el oro cubierto con purpurina, quizás para cubrir pequeñas zonas con pérdidas que luego se convirtieron en grandes áreas de repinte, mientras que la policromía había corrido con peor suerte, al haber sido cubierta con una pintura similar a la tempera de color blanco aplicada toscamente. Bajo el repinte se vislumbraba la rica policromía original en tonos rojos y azules, que ahora se puede apreciar.

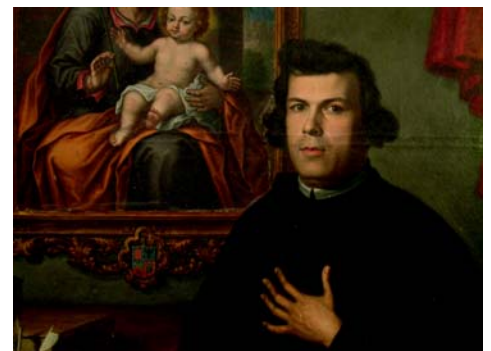
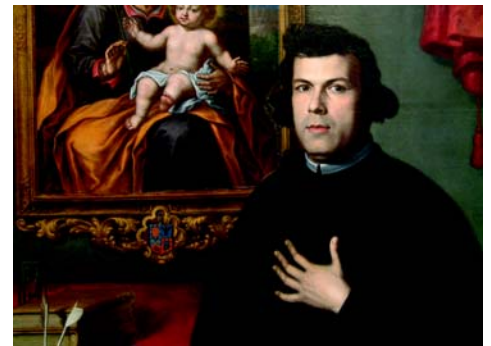
El retablo, realizado en madera dorada y policromada, se encontraba en muy mal estado de conservación, debido principalmente a la acción humana. Presentaba pérdidas de soporte localizadas en los áticos de las calles laterales, y había desapareciendo parte de la decoración vegetal que rodeaba los tondos donde se representa a San Juan Evangelista y a Santo Tomás de Aquino; este último había sido dramáticamente arrancado del retablo provocando graves daños en el cuadro inferior en el que está el retrato de Fray Juan Déniz.
