Actuaciones en Bienes Muebles de la Iglesia de Jinámar (Telde)

Restauración de dos Tallas pertenecientes a la Iglesia de San Nicolás de Bari en Sardina del Sur (Santa Lucía de Tirajana)

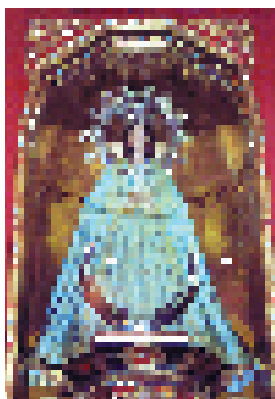
INMACULADA CONCEPCIÓN (110 X 70 X 45 cm.)

Debido al trato devocional y procesional, la pieza ha sufrido alteraciones y daños como consecuencia de las manipulaciones inadecuadas

y las vibraciones producidas durante el recorrido procesional. La presencia de una segunda policromía y repintes demuestran que la imagen fue retocada posiblemente para ocultar deterioros provocados por desgastes y abrasiones localizados en la frente, cara, manos y torso.

La intervención estuvo encaminada a paralizar los daños aplicando procedimientos y materiales inocuos estables y reversibles, en la medida de lo posible. En la limpieza se tuvo en cuenta el carácter devocional de la imagen evitándose un cambio estético brusco. Según este criterio, se determinó mantener la segunda policromía y eliminar los repintes y salpicaduras en superficie. Otros procesos consistieron en: análisis estratigráficos de las capas, reestructuración de los brazos articulados, fijación y asentamiento de la policromía, reintegración de la preparación, reintegración de las lagunas de color y barnizado.

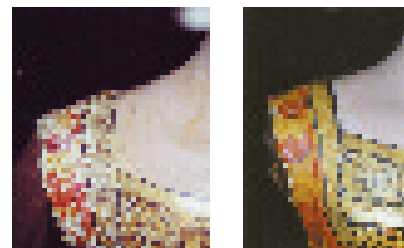
La peana dorada, estofada y policromada decorada con caras de angelotes, ha sufrido un fuerte ataque de xilófagos debilitando el soporte y provocando pérdidas de policromía. También han sido importantes los daños ocasionados por dilataciones y contracciones naturales de la madera que han producido grietas.

La peana recibió un tratamiento completo que abarcó: desinsectación, consolidación, limpieza, estucado, reintegración cromática y protección final.

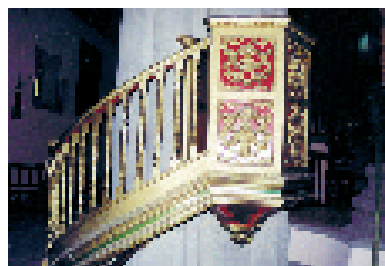
PÚLPITO (150 X 96 x 200 cm.)

Antes de los actuales trabajos de restauración el púlpito, deteriorado con desgastes y pérdidas de los estratos por falta de cohesión, fue sometido a una intervención anterior por manos inexpertas donde se le aplicó a la pieza pintura plástica, de colores similares a los originales, y, sobre el oro, purpurina dando lugar a un repinte generalizado que alteró visiblemente este Bien Patrimonial.

Para ello se realizó un estudio previo de la obra a tratar, determinando el levantamiento del repinte generalizado. La eliminación se realizó por

medios químicos, dejando al descubierto faltas de oro, bol y preparación. La aplicación de este criterio se debe a la idea de recuperar y restablecer en la medida de lo posible la obra original. Otros procesos se centraron en: consolidación del soporte, fijación y asentamiento de estratos, reintegración de la preparación, reintegración cromática de las lagunas de color y protección final. Asimismo, se eliminó el cableado eléctrico colocado en su interior para evitar un posible riesgo de incendio.

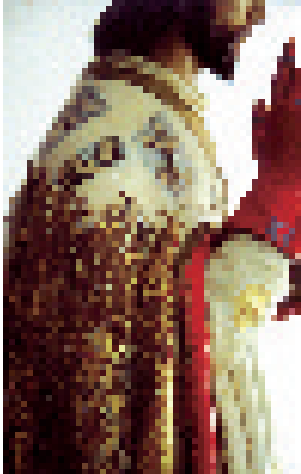
SAN NICOLÁS DE BARI. (116 x 50 x 42 cm.)

La imagen de San Nicolás de Bari se encontraba totalmente repintada, a excepción del rostro, ocultando la policromía original. El repinte, muy grueso, realizado por manos inexpertas, trataba de disimular el deterioro de un soporte muy debilitado debido a las grietas y fisuras, así como al ataque de xilófagos (carcoma). Por otro lado, la talla presentaba fragmentos desprendidos del soporte y carecía de capa protectora.

En una primera fase se procedió a la desinsectación, consolidación del soporte, reforzamiento de la estructura interna, sellado de grietas y fisuras, pegado de piezas sueltas y reconstrucción de los volúmenes perdidos. Posteriormente se consolidó y fijó la capa pictórica con la limpieza de policromía y eliminación de los repintes por medios mecánicos. Finalmente se reintegró la capa de preparación y la capa pictórica así como la aplicación de una protección a base de barniz natural.

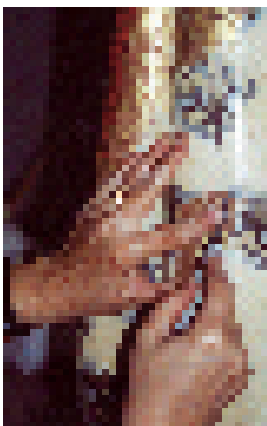
CRUCIFICADO DEL ALTAR MAYOR (160 x 160 x 31 cm.)

La imagen llegó al taller de restauración en muy mal estado. Los brazos sueltos y partidos con pérdida de dedos en ambas manos. Además, el soporte presentaba un gran deterioro debido al ataque de carcoma que lo había debilitado considerablemente. En la espalda se localizaron una serie de grietas y fisuras que aumentaba el deterioro al que estaba sometido. Asimismo, la capa de preparación estaba desprendida del soporte en numerosas zonas con pérdida de policromía y descamaciones.

Se procedió a la desinsectación y consolidación del soporte, reforzando la estructura interna. Asimismo se procedió al sellado de grietas y fisuras así como a la readhesión de piezas sueltas reconstruyendo los volúmenes perdidos. Posteriormente se consolidó y fijaron los estratos de la preparación y película pictórica eliminando los repintes, finalizando con la reintegración de la preparación, la reintegración cromática y la aplicación de un barniz natural estable e inocuo para la pieza. De esta manera los métodos, procedimientos y materiales aplicados garantizarán la estabilidad y perdurabilidad de la obra.
