SOBRE LA IMPORTANCIA DE LA COMPATIBILIDAD DE MATERIALES EN LAS INSTALACIONES DE CUERDA FIJA DEL MEDIO SUBTERRÁNEO

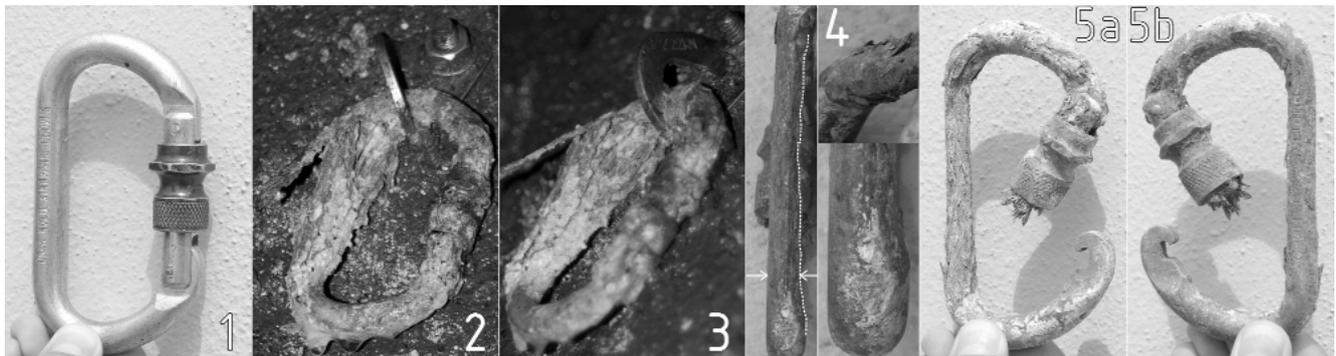
1: aspecto normal de un mosquetón – 2 y 3: estado sobre la placa – 4: detalles de la pérdida de material – 5: aspecto de ambas caras.

Como se aprecia en las imágenes, el mosquetón (aspecto normal foto 1) sufrió un gravísimo deterioro que casi llegó a destruirlo. Las imágenes 2 y 3 muestran su estado sobre la placa aún sin haberlo tocado, justo antes de recuperarlo.

El motivo más probable es el establecimiento de un *punto galvánico* entre la placa y el mosquetón, en detrimento de éste. Esta reacción electroquímica sucede cuando dos metales de electronegatividades diferentes entran en contacto en un medio húmedo; en este caso, la aleación de cromo que recubre la placa y el acero que la compone (me-

nos electronegativos) han atacado la aleación de aluminio (más electronegativa). Para retirar el mosquetón fue necesario el uso del martillo, concentrando los golpes sobre la zona del pasador del cierre, por ser la más débil; aún así, no fue fácil romperlo. Tras retirarlo, se observó que la placa no había sufrido prácticamente ningún daño por la reacción.

El grupo de imágenes 4 muestra detalles de la pérdida de material resistente en el eje longitudinal del mosquetón, tras haber limpiado las astillas de metal. El grupo de imágenes 5 muestra el aspecto de ambas caras de la pieza, eliminado el astillado. En un futuro próximo intentaremos colocar la pieza afectada en un banco de ensayo para comprobar (por simple curiosidad) la tracción que el eje longitudinal es capaz de soportar aún.

mentos. Confiar en estas piezas tras cierto periodo de tiempo puede ser un auténtico suicidio, a menos que se usen materiales de electronegatividades 100% compatibles, y para ello lo único que ofrece garantías es una fijación (*parabolt*, *spit*, *perno químico*...) de acero inoxidable, con un tornillo, arandela, tuerca o cable (en su caso) también de acero inoxidable y una placa del mismo material.

Evidentemente, el mejor modo de evitar problemas similares es seguir el método tradicional de progresión vertical de espeleología, siempre que sea posible; es decir, retirar todas las placas al desmontar la instalación de la cavidad y volverlas a colocar en la siguiente ocasión.
