Restauración del retablo y lienzo de Ánimas de la basílica del Pino. Teror

Inmaculada Álvarez Pérez y Carlos Valero Calabria, restauradores

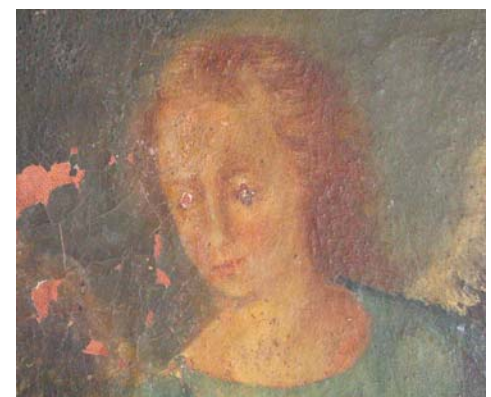
A la izquierda, imágenes generales del retablo y del lienzo. Sobre estas líneas, trabajos de fijación del cuerpo del retablo. El resto de fotografías muestran, en la página izquierda, el estado al comienzo de la restauración y, en la derecha, el proceso de limpieza de distintas partes del conjunto. La última imagen vertical muestra un detalle del estudio del lienzo con luz ultravioleta.

1. Fijación de la policromía y dorados, previa limpieza, en algunos casos, de concentraciones de cera. Este proceso se ha realizado en un 90 % de la superficie total y ha consistido en la aplicación de cola animal a través de papel japonés, con posterior planchado en caliente.

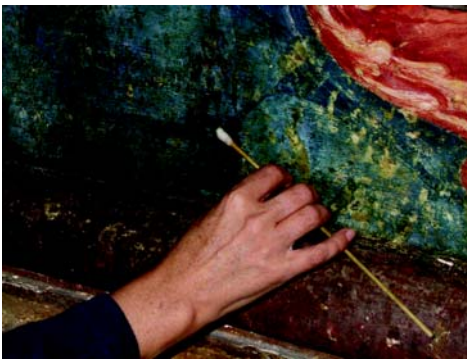
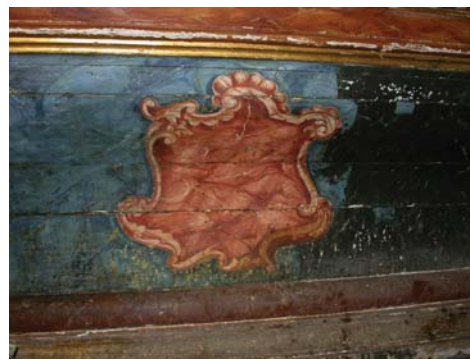
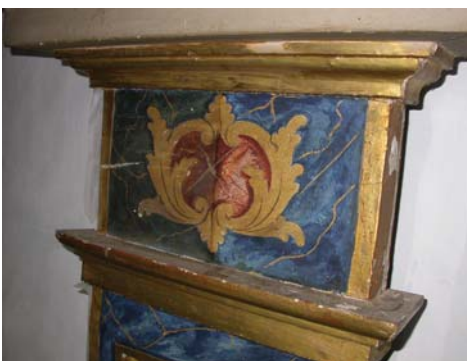
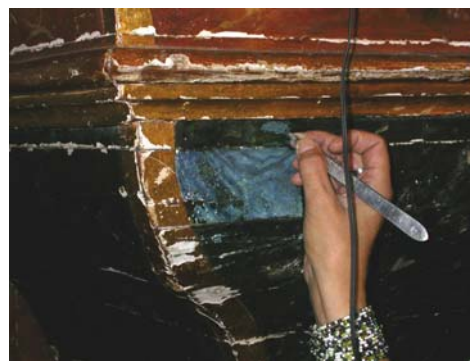
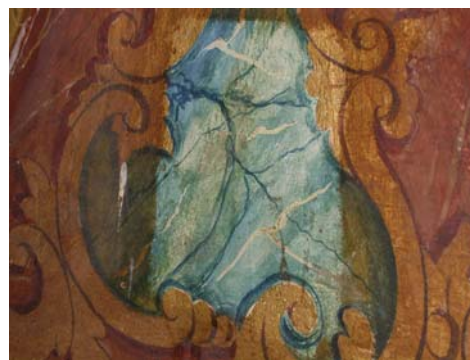
Las principales patologías observadas en el retablo han sido ocasionadas como consecuencia de correntías de agua filtrada a través de las cubiertas, lo que ha producido amplias zonas pulverulentas, así como pérdidas importantes en las capas de preparación, policromía y dorados, especialmente grave en las partes altas del retablo. El uso intensivo y continuado durante muchos años de velas y lámparas de aceite ha creado auténticas alfombras de cera en todos los elementos dispuestos en el tercio inferior.

2. Eliminación de intervenciones anteriores, repintes principalmente localizados en la mesa del altar y zócalos adyacentes. En este caso se ha recurrido a varias formulas decapantes conocidas (Gel A4 de R. Wolbers, Gel decapante comercial 5 Aros y a las mezclas Dimetilformamida + Tolueno al 50% e Isopropanol + Agua + Amoniaco). En los zócalos, dado el nivel de incrustación de la suciedad y elementos añadidos, sólo es posible su eliminación con medios mecánicos.

3. Limpieza de dorados mediante Gel B1 de R. Wolbers y la mezcla Etanol + Esencia de Trementina al 50%.
4. Fase inicial de limpieza de las policromías mediante empacos de Metanol + Etanol al 50%. En esta primera fase se retira en superficie la gruesa capa de goma laca presente. Bajo esta capa aparecen manchas diversas, de aspecto fino, oscuro y poco soluble. Su limpieza está actualmente en estudio.

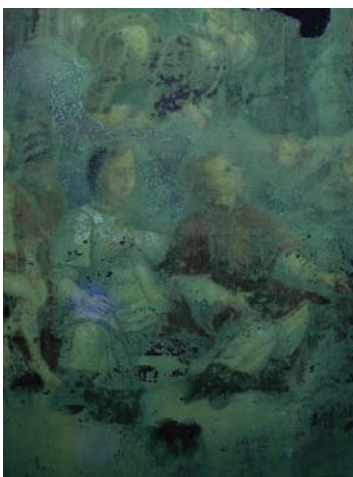
El lienzo ha sufrido también otras intervenciones, como repintado de áreas donde el original está perdido, o simplemente actos vandálicos como agujerear los ojos de varias figuras representadas en el lienzo, lo que supone una gran pérdida de elementos originales. La capa superficial presenta varios barnices, muy oxidados y aplicados de manera poco homogénea.

1. Desmontaje de la obra del retablo. Presenta un bastidor fijo, realizado con madera de pino tea (al igual que el resto del retablo), con uniones de cola de milano a media madera, reforzadas con clavos de madera.
2. Estudio con diferentes tipos de iluminación. Se aprecian varias capas de barniz, con distintas fluorescencias, lo que indica aplicaciones separadas en el tiempo. También se han observado repintes y craqueladuras en alguno de los barnices aplicados.
3. Análisis mediante microscopía óptica (x 100) de las fibras del tejido (tafetán) de las dos telas que presenta la obra, a saber, la original y la perteneciente al reentelado, ambas de lino.
4. Protección de la superficie pictórica con papel japonés adherido con cola animal.
5. Retirada de la tela del reentelado y posterior limpieza físico-química del reverso.
