- Púlpito, retablo y lienzo de Ánimas de la basílica del Pino. Teror

Conservación y restauración del púlpito de la basílica del Pino. Teror

Beatriz Galán González, restauradora

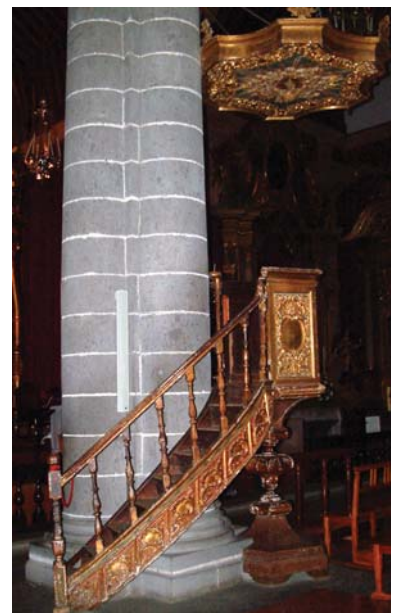
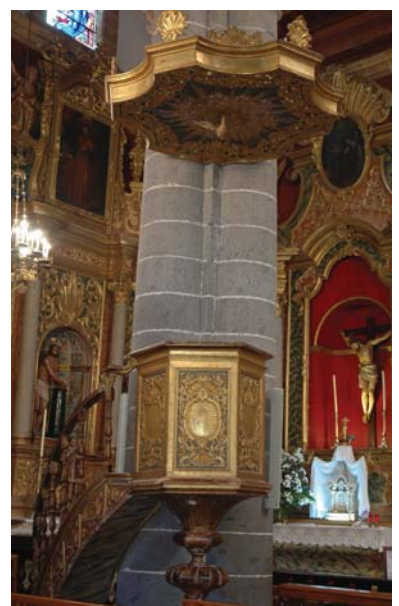
Sobre estas líneas, exterior e interior de la basílica de Teror. A la derecha, arriba, detalle de la copa del púlpito y, abajo, el conjunto en su estado inicial.

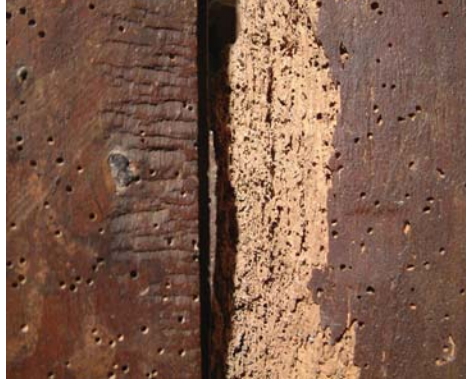
Destacar la humedad, principalmente de condensación, que ha ido provocando la degeneración de las colas con la consiguiente pérdida de adhesión entre estratos, y ha contribuido de manera decisiva al ataque de insectos xilófagos en las maderas del interior del antepecho. Un tipo de alteración que se da en función de las condiciones microclimáticas existentes, causando daños más graves en lugares de mayor humedad y temperatura, y con mayor facilidad en unos tipos de madera que en otros.

Ataque de xilófagos en maderas interiores.

A pesar de no haber encontrado ninguna señal de actividad de insectos xilófagos, se realizó un tratamiento de desinsectación preventivo a base de impregnación e inyección en las maderas dañadas, consolidadas después con resina acrílica.

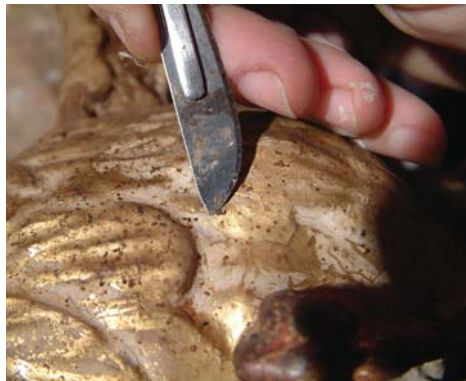
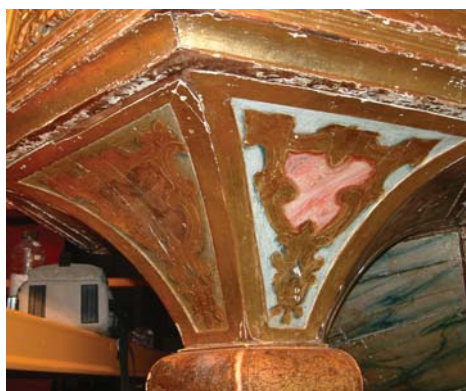
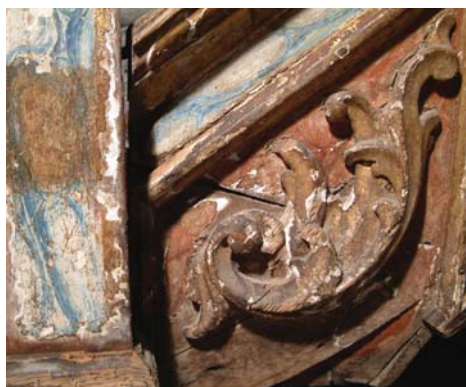
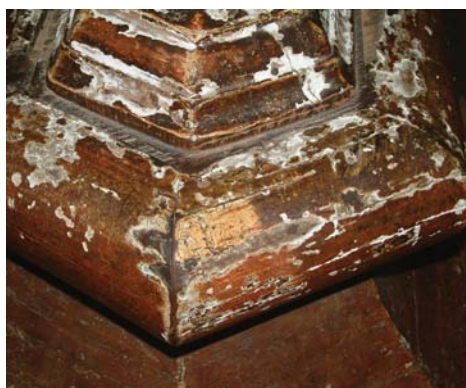
Arriba, limpieza mecánica de detritus. Abajo, tareas de limpieza en la parte baja del antepecho, testigo de la limpieza química y, por último, estado del pie y cata de limpieza.

En la limpieza fisicoquímica se incluyó la eliminación de suciedad adherida, barnices oxidados, manchas y otros sólidos existentes sobre la superficie de la obra. Para la limpieza química se utilizaron diferentes disolventes adecuados para la zona a tratar y la materia a eliminar: dorados, corlas, policromías, barnices y concreciones terrosas adheridas. La mecánica, con escalpelos y bisturís, fue decisiva para quitar la gruesa capa de barniz añadido en el antepecho y la barandilla, eliminando con ella materias sólidas adheridas como restos de cera y enlucido procedente de las paredes, detritus y grasa ennegrecida.
