Retrato de Alonso Quesada, 1923

JUAN CARLÓ

Óleo sobre lienzo, 50,6 x 45,4 cm.

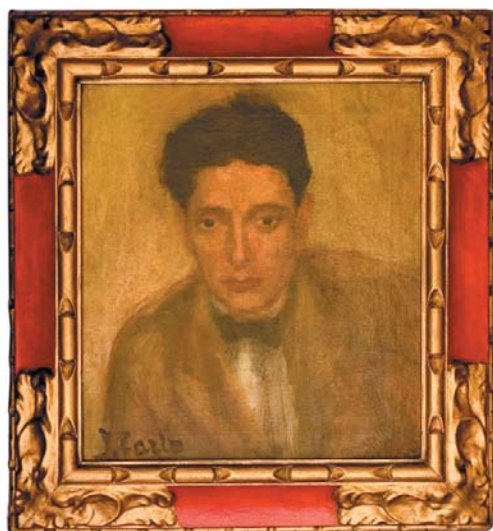
LAS CAUSAS MÁS IMPORTANTES del deterioro de esta obra, aparte de las lógicas producidas por el envejecimiento natural de los materiales, han sido los daños mecánicos como roturas, desgarros, etc., producidos por los impactos y golpes que ha sufrido la obra debido al factor humano.

La intervención de esta obra le fue confiada a la restauradora Beatriz Galán que en primer lugar procedió a la eliminación del polvo superficial con brochas suaves y en una primera limpieza con agua destilada que reblandece y elimina las primeras capas de suciedad, luego se pasó a la limpieza del reverso de la tela. Seguidamente se procedió al tratamiento del soporte eliminando uno de los dos parches que presentaba la obra y sustituyéndolo por otro, y luego se realizó el tensado y eliminación de deformaciones ya que la tela presentaba algunas deformaciones debido a movimientos de distensión y contracción frente a cambios climáticos. El bastidor fue reutilizado dado su perfecto estado, y sólo se saneó, protegió y embelleció. Tras este proce-

so se realizó la limpieza de la capa pictórica y al limpiar, quedaron al descubierto estucos ya aplicados anteriormente, que fueron repasados y perfeccionados, quedando por estucar las diversas faltas que había en las esquinas y lados, que fueron rellenados dejando los estucos nivelados con la pintura. Las pequeñas faltas que tenía la capa pictórica se reintegraron de forma invisible y por último se procedió al barnizado y matizado de protección.

También se procedió a la intervención del marco, que además de muy sucio, presentaba grietas profundas en los estratos pictóricos, repinte generalizado con purpurina cubriendo oros y pintura negra, y golpes en las esquinas con alguna pérdida de madera. Se realizó una primera limpieza, consolidación de estratos, un reforzado de la estructura, una limpieza de la capa pictórica, una reintegración de faltas materiales, una reintegración de faltas en la capa pictórica y, por último, se realizó una protección final tanto las reintegraciones como el barniz ya aplicado.
