## Restauración de grabados en el barranco de Balos. Agüimes

Manuel Solá Moreno. Restaurador

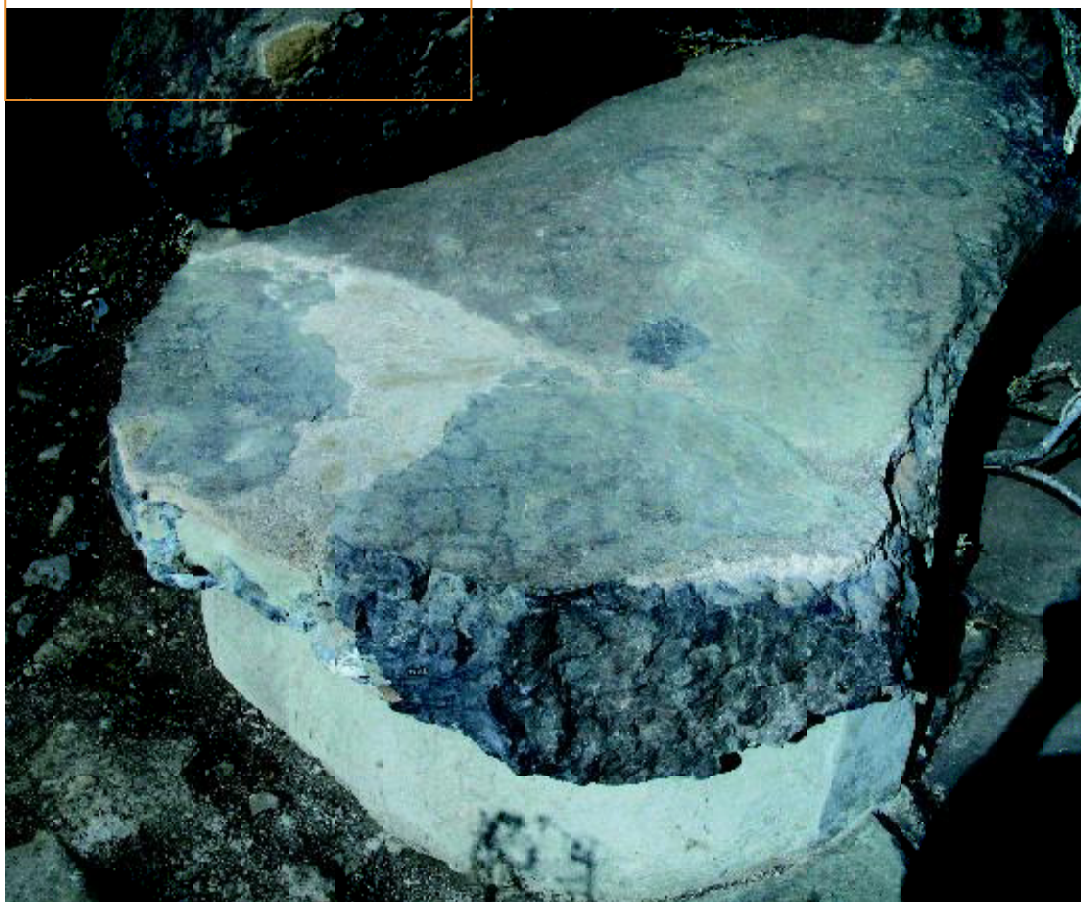
La malintencionada agresión tuvo como consecuencia la separación, mediante golpes, de dos grandes bloques del panel de su emplazamiento original, así como una intensa alteración de la superficie en la que se ejecutaron los grabados rupestres que, en algún caso, conllevó la destrucción de graffías. Antes, el panel presentaba unas buenas condiciones de conservación, siendo un magnífico exponente de las inscripciones alfabéticas registradas no sólo en Balos sino en Gran Canaria.

Arriba, el panel que sufrió las agresiones, de cuya noticia ya dimos cuenta en el Boletín anterior. Abajo, una imagen final de la reintegración superior.

En una primera fase se procedió a la limpieza y consolidación de los fragmentos, exfoliaciones o microroturas, utilizando para ello los productos y materiales más idóneos para evitar la alteración de las propiedades físico-químicas y estéticas de los fragmentos. La limpieza se practicó de forma homogénea, manteniendo el aspecto primitivo y evitando la alteración de la pátina.

Posteriormente, se iniciaron las reintegraciones, respetando la estructura, fisonomía y estética de los fragmentos con las naturales adiciones del tiempo. Las reintegraciones se ciñeron exclusivamente a los límites de las lagunas, utilizando materiales inocuos, estables y discernibles del original. Es el caso que nos ocupa se usó resina epoxi.

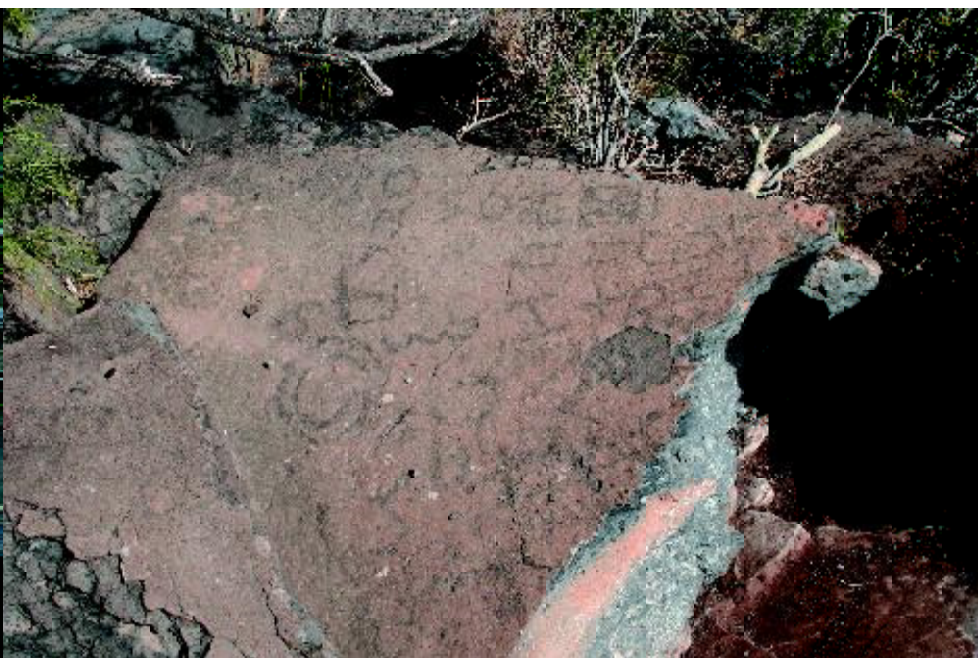
A la izquierda, detalle del panel mutilado antes de la integración. Las otras fotografías muestran una parte del proceso: traslado, ensamblaje, unión de los fragmentos con varillas de acero y, finalmente, la pieza sobre la base de mortero y resina acrílica.

En el lugar del yacimiento es donde hubo que ensamblar las piezas originales al conjunto, operación que se realizó previa limpieza de restos de pequeños fragmentos basálticos, ocasionados tanto por la rotura como por sedimentación. La unión del bloque al conjunto se realizó perforando la base y el bloque e introduciendo en ambas partes tacos químicos y varillas roscadas de 2 cm de diámetro y resina epoxi. Una vez en su posición original se reintegraron los fragmentos recogidos en la fase de limpieza del terreno.

Para la reintegración volumétrica de las fisuras y uniones se prepararon dos tipos de morteros. El primero con sílice, pigmentos naturales y primal en solución acuosa, y el segundo con un mortero especial tipo *newstone*, ambos microfiltrados para lograr la granulometría de la roca. En este caso se desestimó la hidrofugación, puesto que, con el tiempo, podría alterar la pátina.
