## Restauración de la imagen de San José y el Niño Jesús de la ermita de San Juan Bautista. Las Palmas de Gran Canaria

Sintia Guimerans Ferradás y Francisco Díaz Guerra, restauradores

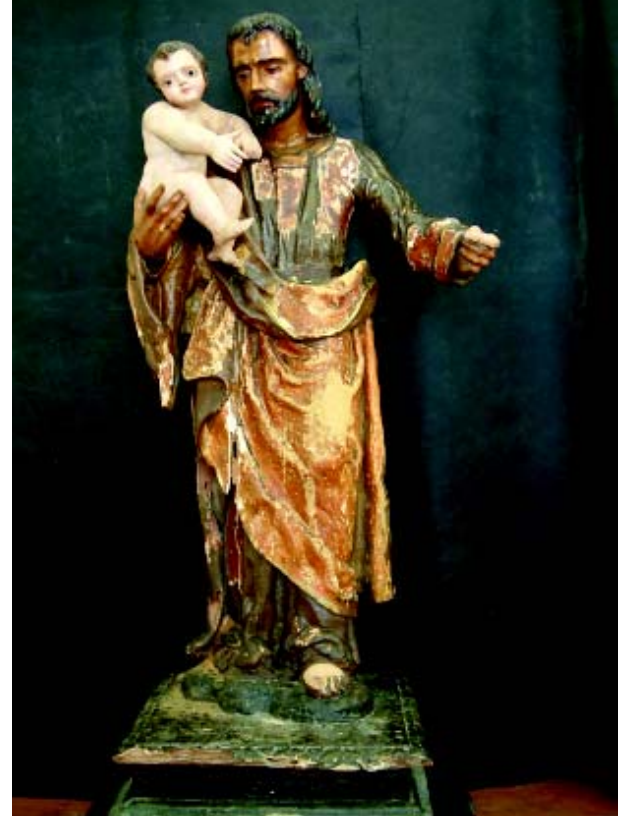
La intervención del ser humano sobre las obras no siempre es beneficiosa para éstas. En el caso que nos ocupa, la imagen había sufrido una transformación total desde el punto de vista formal y estético. Un grueso repinte de tonalidad verde recubría por completo las formas originales, ocultando las decoraciones estofadas del traje y mo-

Dos imágenes del conjunto escultórico; la primera antes de la restauración y, la segunda, tras finalizar el proceso.

dificando la posición de la mano derecha y del antebrazo izquierdo.

Se eliminaron todas las intervenciones anteriores que ocultaban las formas originales; para ello se retiraron los gruesos estucos que cubrían unas telas de arpillera encoladas que remodelaban las formas primitivas y se reubicaron la mano derecha y el brazo izquierdo, devolviéndoles su posición y dimensiones iniciales.

El grueso repinte de tono verdoso que enmascaraba todas estas modificaciones se eliminó de manera mecánica. Este método ralentizaba la duración del proceso pero garantizaba la recuperación casi total del original.

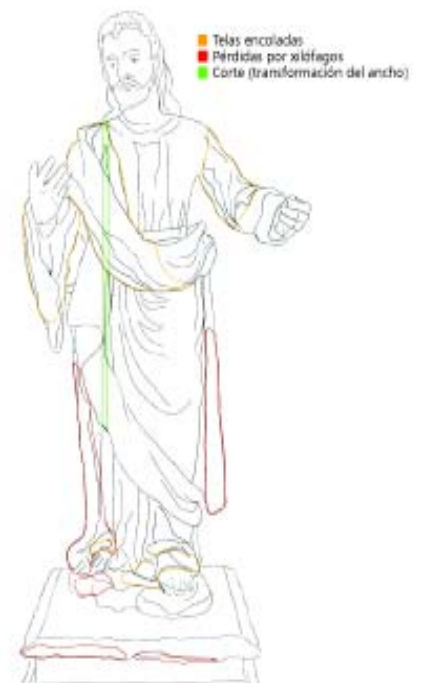
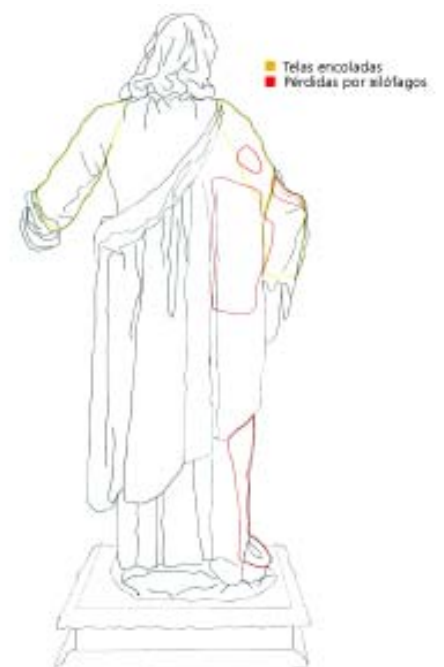
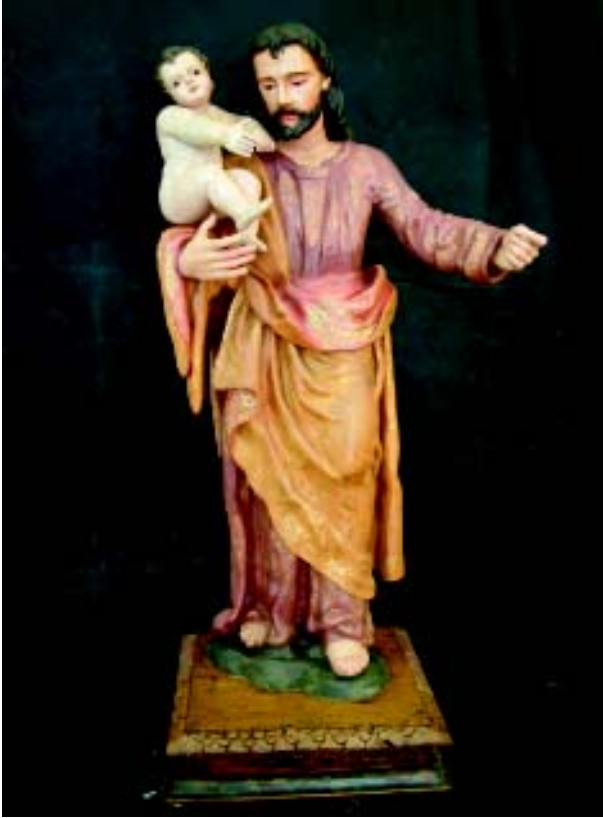
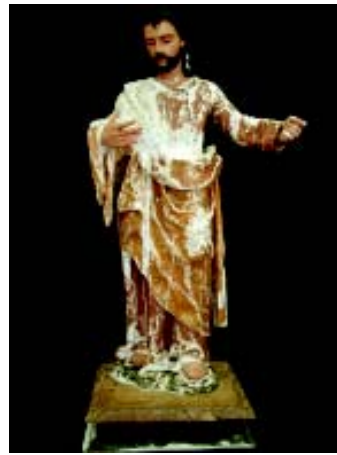
Arriba, la pieza en el proceso de estucado. A la derecha, colocación de injertos en el soporte y relleno de oquedades. Abajo, fotografía de la ermita de San Juan, en Las Palmas de Gran Canaria.

Todas aquellas zonas que fueron destruidas como consecuencia del ataque xilófago fueron reconstruidas combinando el uso de varillas de madera y la aplicación mediante inyección de una resina epoxídica de dos componentes: araldit madera (SV 427 resina y HV 427 endurecedor).

Tras la limpieza de las carnaciones y los ropajes, utilizando una mezcla de disolventes adecuada (alcohol para retirar la goma laca que cubría los ropajes y gel nº4 para las carnaciones), se realizó una reintegración de la preparación, consistente en el relleno de algunas zonas de la pieza aplicando una masa estructurada conocida como estuco. Después se inició la fase de reintegración cromática mediante la aplicación de una base de acuarela para igualar los tonos con el original y facilitar la posterior reintegración a base de pigmentos al barniz (*mimeri*). La técnica de reintegración ha sido la conocida como *tratteggio* o *rigatino*, que permite reconstruir los colores que forman la película pictórica a base de finas rayas.
