GOBIERNO DE CANARIAS
CONSEJERÍA DE EDUCACIÓN
CULTURA Y DEPORTES
DIRECCIÓN GENERAL DE
UNIVERSIDADES E INVESTIGACIÓN
INSTITUTO CANARIO DE CIENCIAS MARINAS

ESTUDIO DEL ENTORNO LITORAL DE CASTILLO DE ROMERAL (SAN BARTOLOMÉ DE TIRAJANA, GRAN CANARIA). INFORME PRELIMINAR

Dr. Leopoldo O' Shanahan Roca. Sección de Medio Litoral. Laboratorio de Bacteriología.
Febrero de 2006

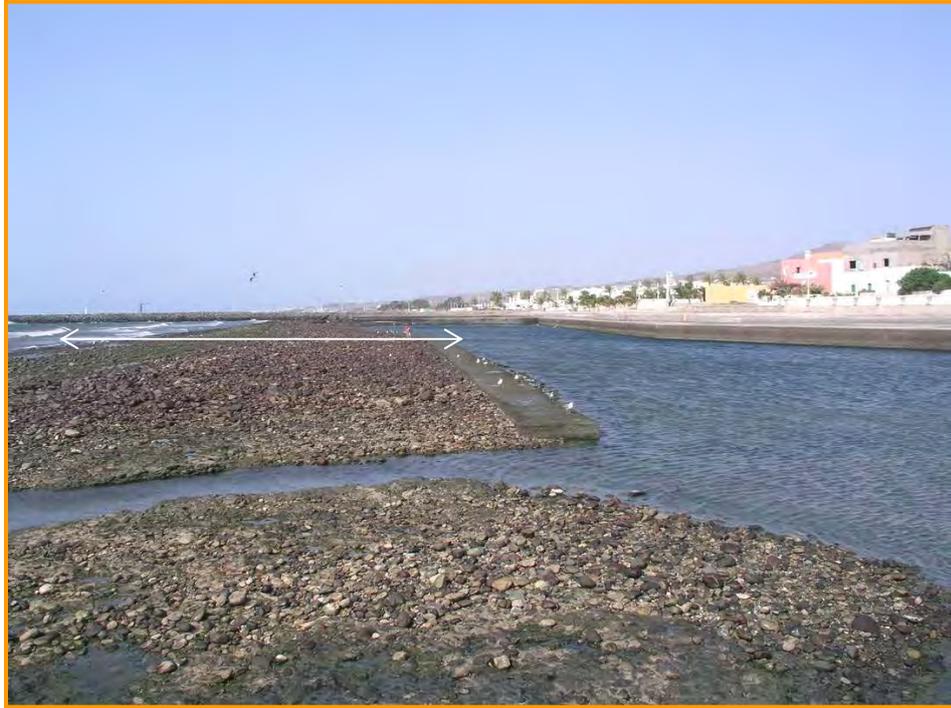
Las piscinas quedan separadas del límite inferior de la bajamar por una franja emergida de marisco y piedras (rasa o pseudorasa) de unos 20 metros de anchura. En la piscina norte también observamos en bajamar, un canal de unión con el mar abierto (Fotografía 1).

Fotografía 1. Aspecto de las piscinas en bajamar.

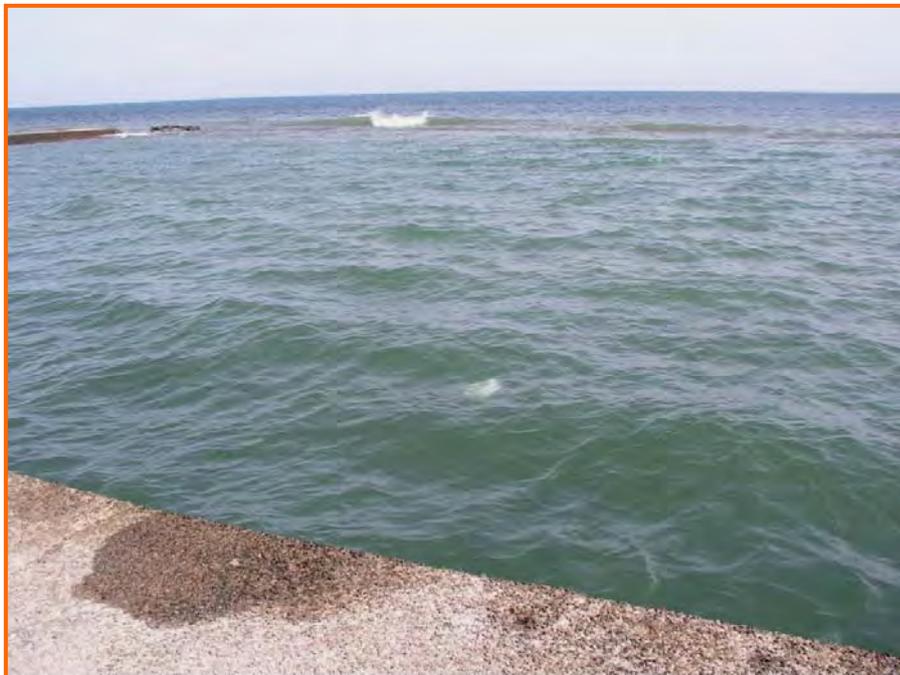
En pleamar, sin embargo, las dos piscinas quedan absolutamente en contacto con el mar abierto, sobrepasando las olas tanto la franja de intermareal como el muro frontal que delimita las piscinas en el frente con el mar abierto (Fotografías 2 y 3).

Fotografía 2. En la imagen se observa que, con la marea alta, las olas sobrepasan los límites de las piscinas entrando en todo el espacio que delimitan las mismas.

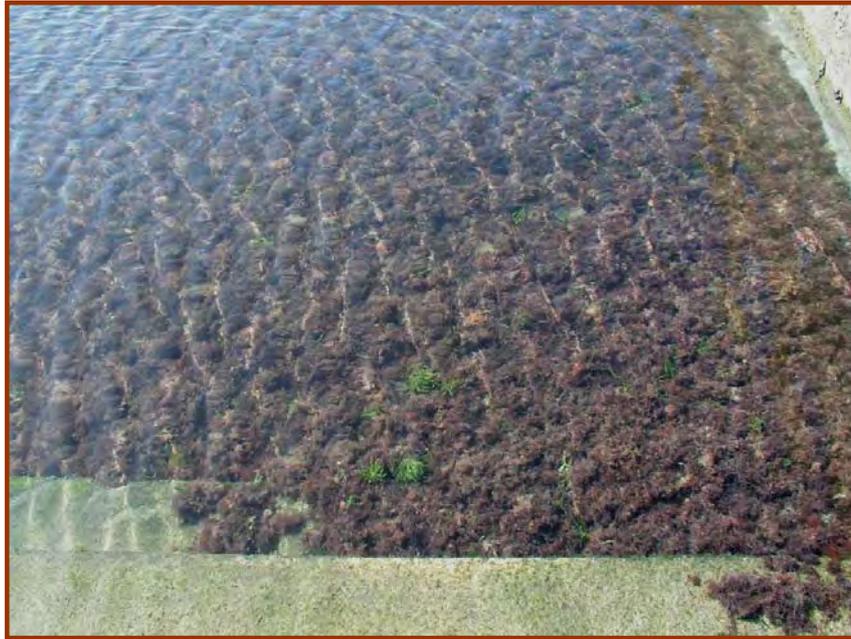
En fotografías tomadas en bajamar se puede observar el interior de las piscinas, que aparecen con esta abundante presencia de algas en suspensión procedentes del litoral próximo, reposando sobre el fondo, es decir, que se trata de algas que no han crecido en el lecho de las piscinas y que podrían entrar en un proceso de descomposición que no sabemos si producirían anoxia, que explicaría la muerte de peces. Aunque la renovación del agua con las mareas desmentiría esta hipótesis (Fotografía 4).

Fotografía 4. Acumulación de algas pardas y rojas en el lecho de las piscinas

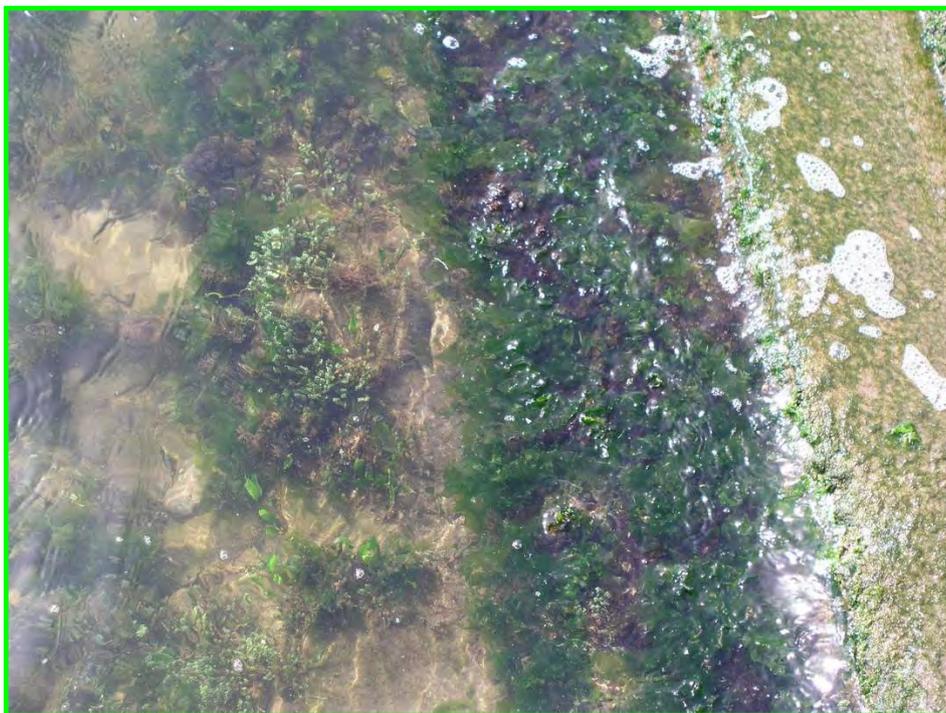
Fotografía 5

También en el interior de las piscinas se observan algas fijadas al sustrato, que se suponen en pleno rendimiento fotosintético (Fotografías 5 y 6).

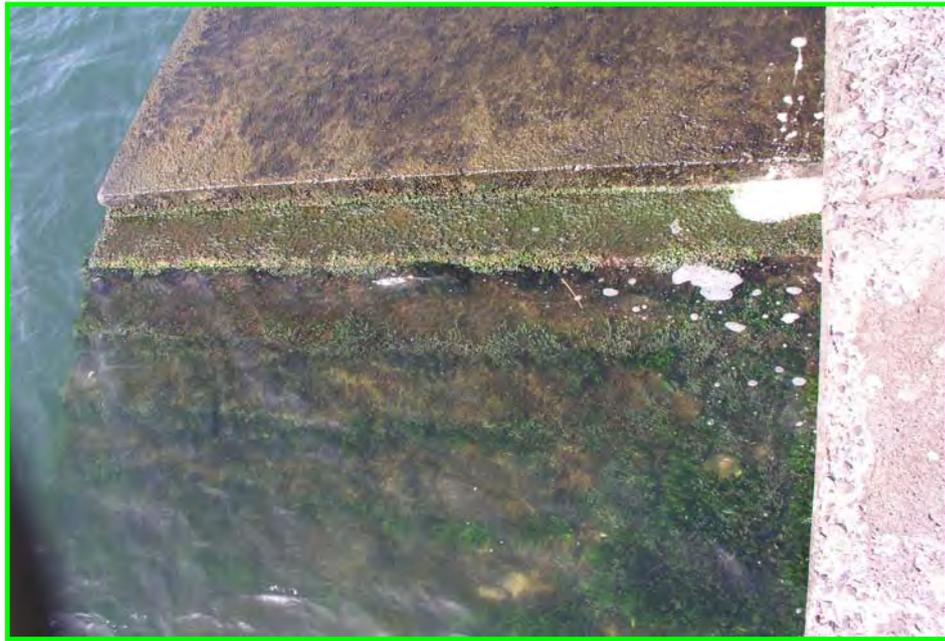
Fotografía 6. Proliferación de algas verdes en los escalones de una de las escaleras de acceso a las piscinas.

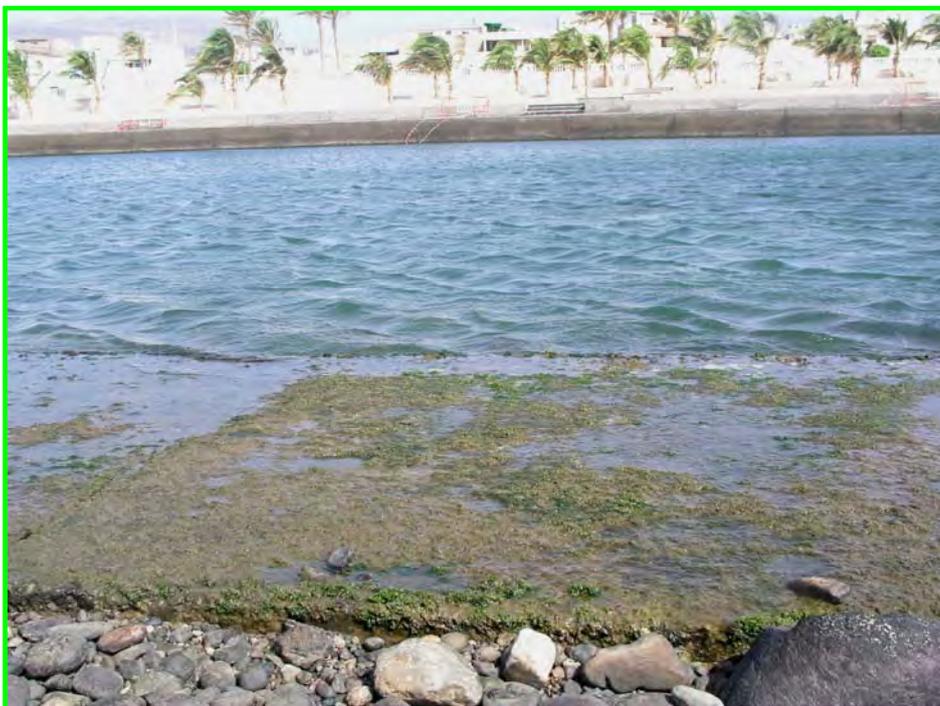
Fotografía 7. Proliferación de algas verdes de la familia Ulváceas sobre los muros de las piscinas.

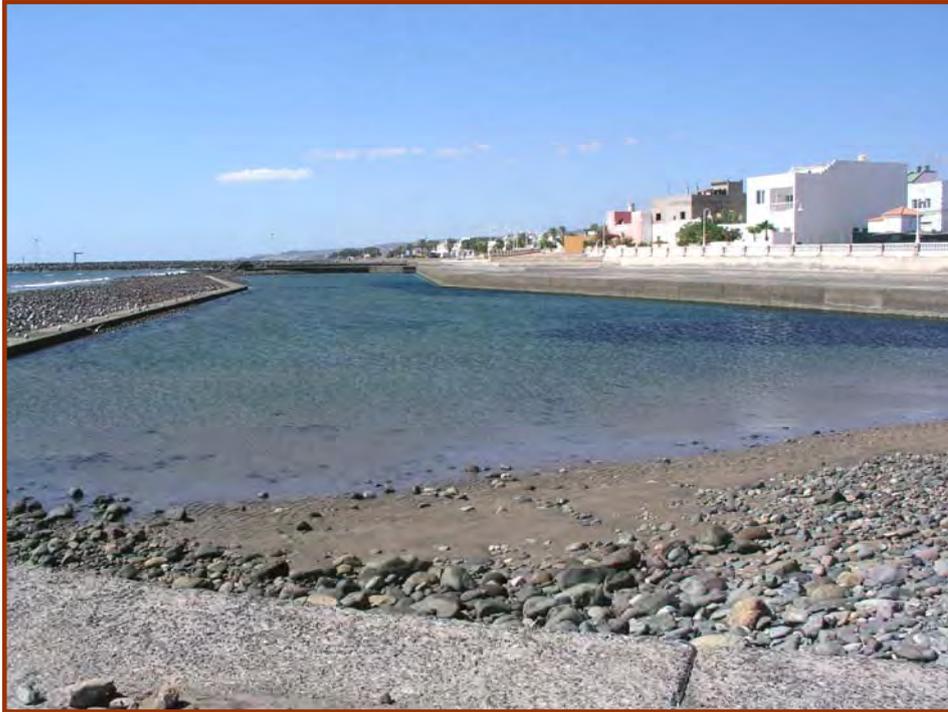
Fotografía 8. En esta panorámica del interior de la piscina norte se puede observar una parte del fondo oscurecido por las algas en suspensión. Se observa además un substrato arenoso en buena parte de las piscinas, que confirma que las algas acumuladas no se han desarrollado en el mismo lugar, ya que son algas de substrato duro.

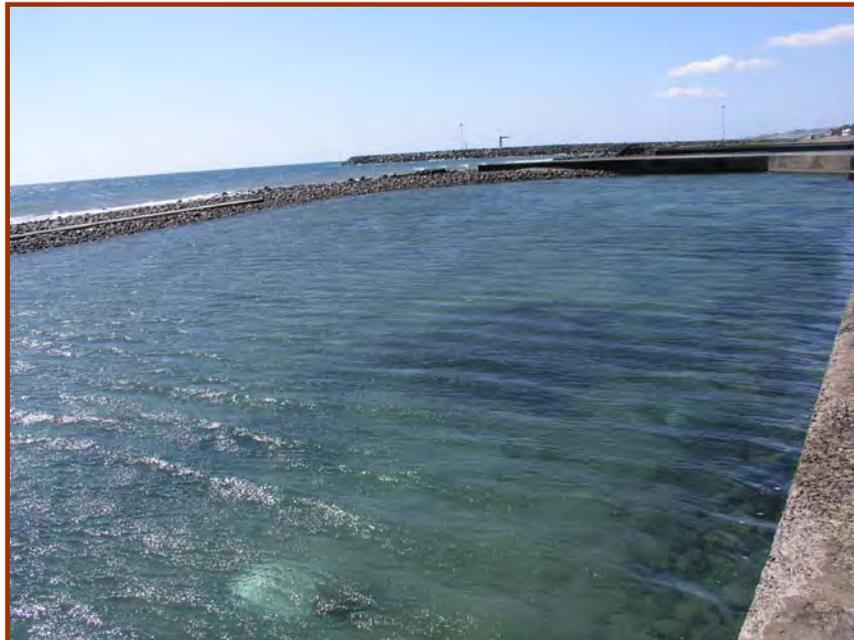
Fotografía 9. Se observan con detalle las acumulaciones algales cubriendo una parte significativa del fondo de la piscina.

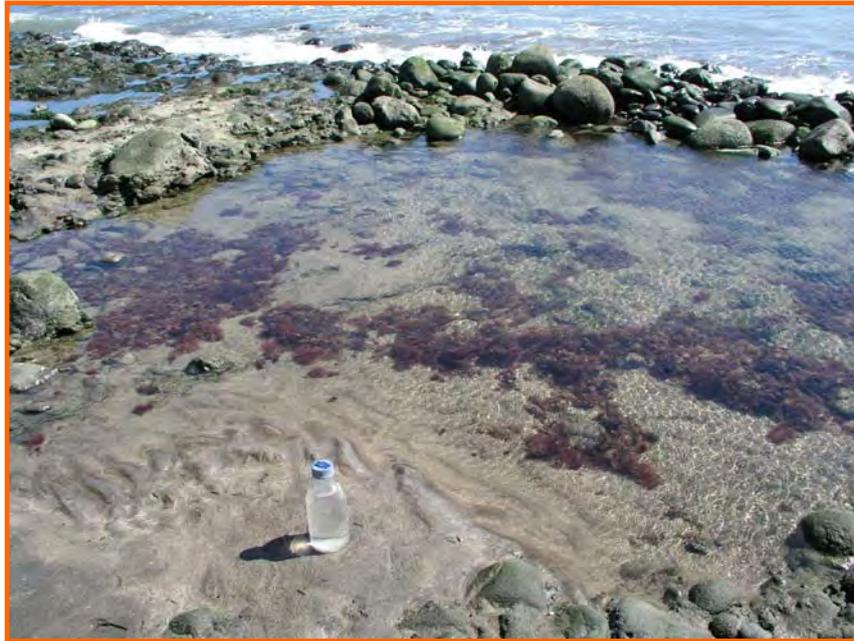
Fotografía 10. También en los charcos intermareales de la rasa que separa las piscinas del mar abierto en bajamar, se acumulan arribazones algales que pueden depositarse para posteriormente pasar a las piscinas.

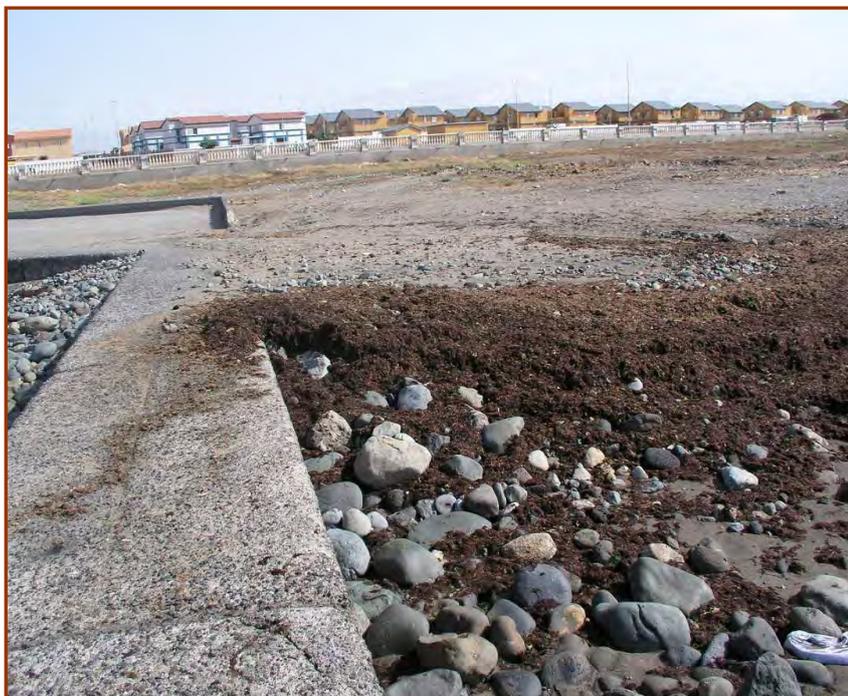
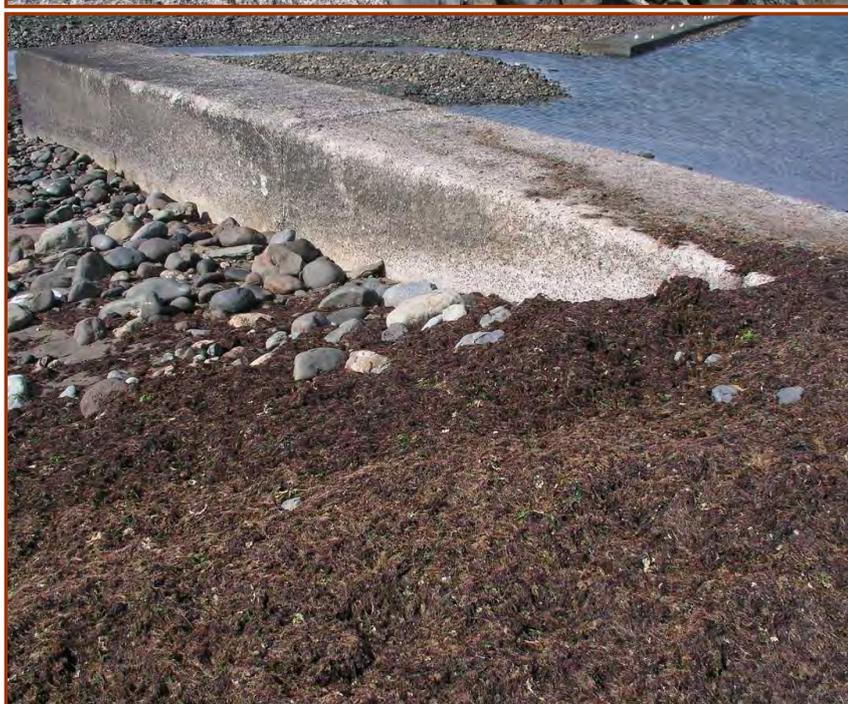
Fotografías 11 y 12

Los muros que conforman las piscinas naturales de Castillo de Romeral forman obstáculo que retiene los arribazones, que se acumulan de forma masiva en el exterior del muro de la piscina norte (Fotografías 11 y 12).

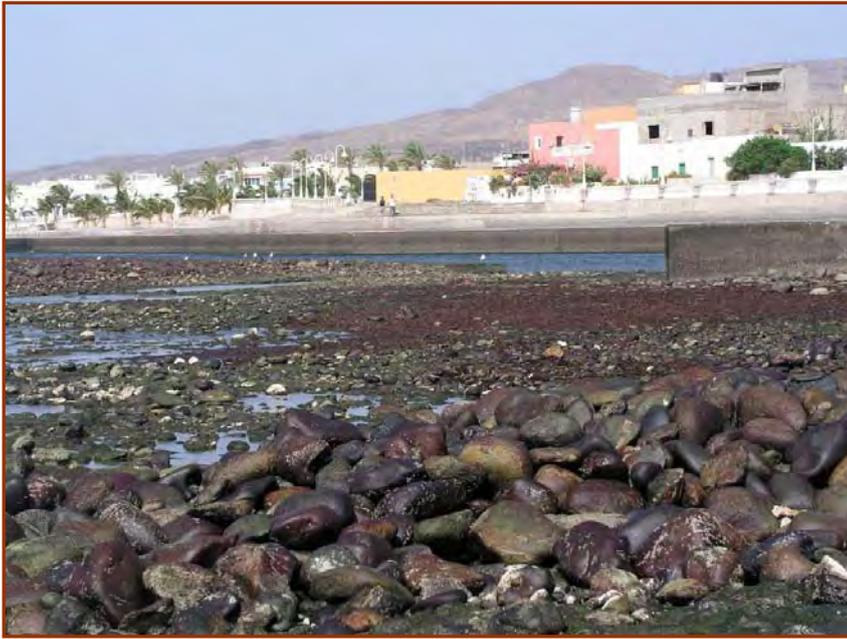
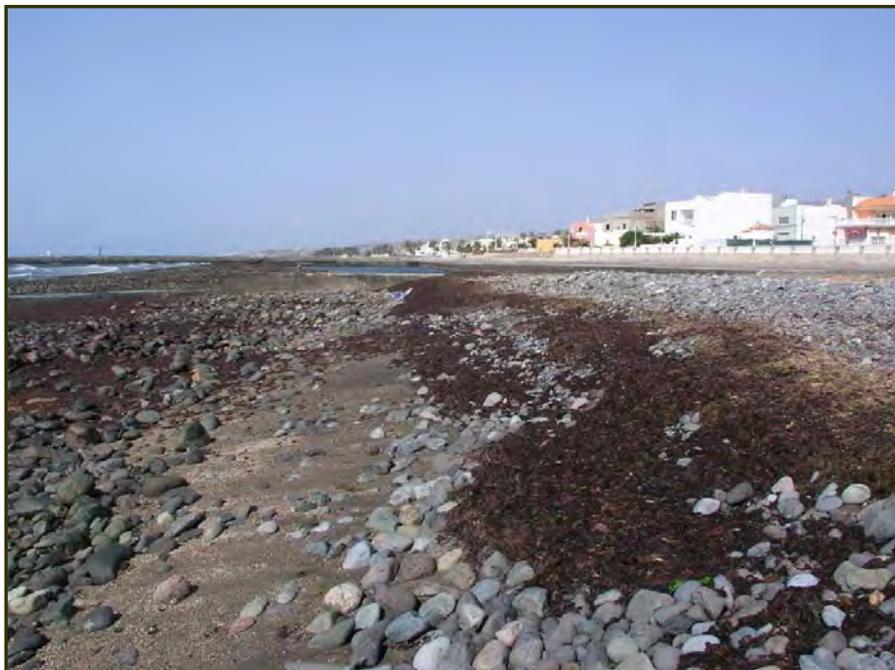
Los arribazones se extienden hacia el norte de las piscinas, en el límite de las mareas, como se observa en las Fotografías 13 y 14. Esto nos da idea de que toda la zona va a estar cubierta de arribazones con algas ya secas o casi secas.

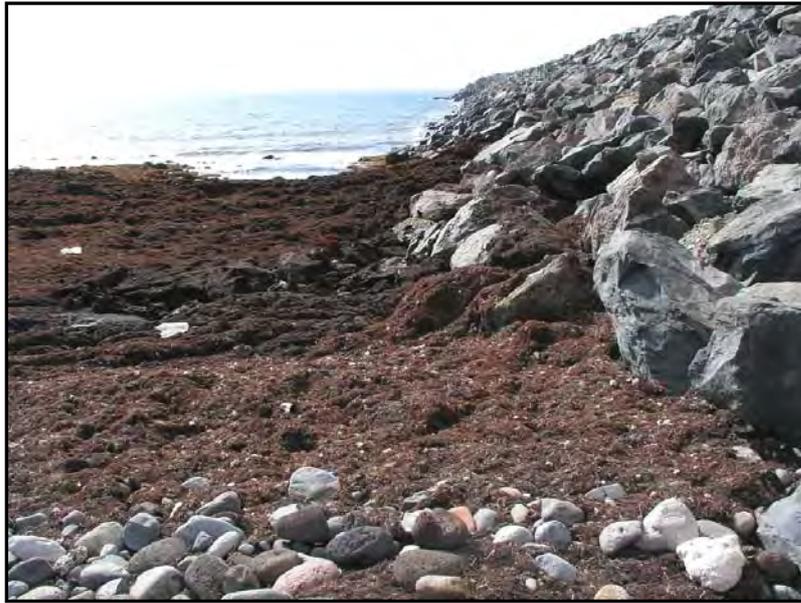
En el espigón norte del Muelle de la Central Térmica, las acumulaciones de arribazones son masivas y mucho más voluminosas, probablemente porque no se retiran con la misma frecuencia, que las encontradas en el espigón de Castillo de Romeral. Las Fotografías 19 y 20 ilustran lo expresado.

Fotografía 19. Acumulación de arribazones muy abundantes en el espigón del muelle de la Central Térmica del barranco de Tirajana.

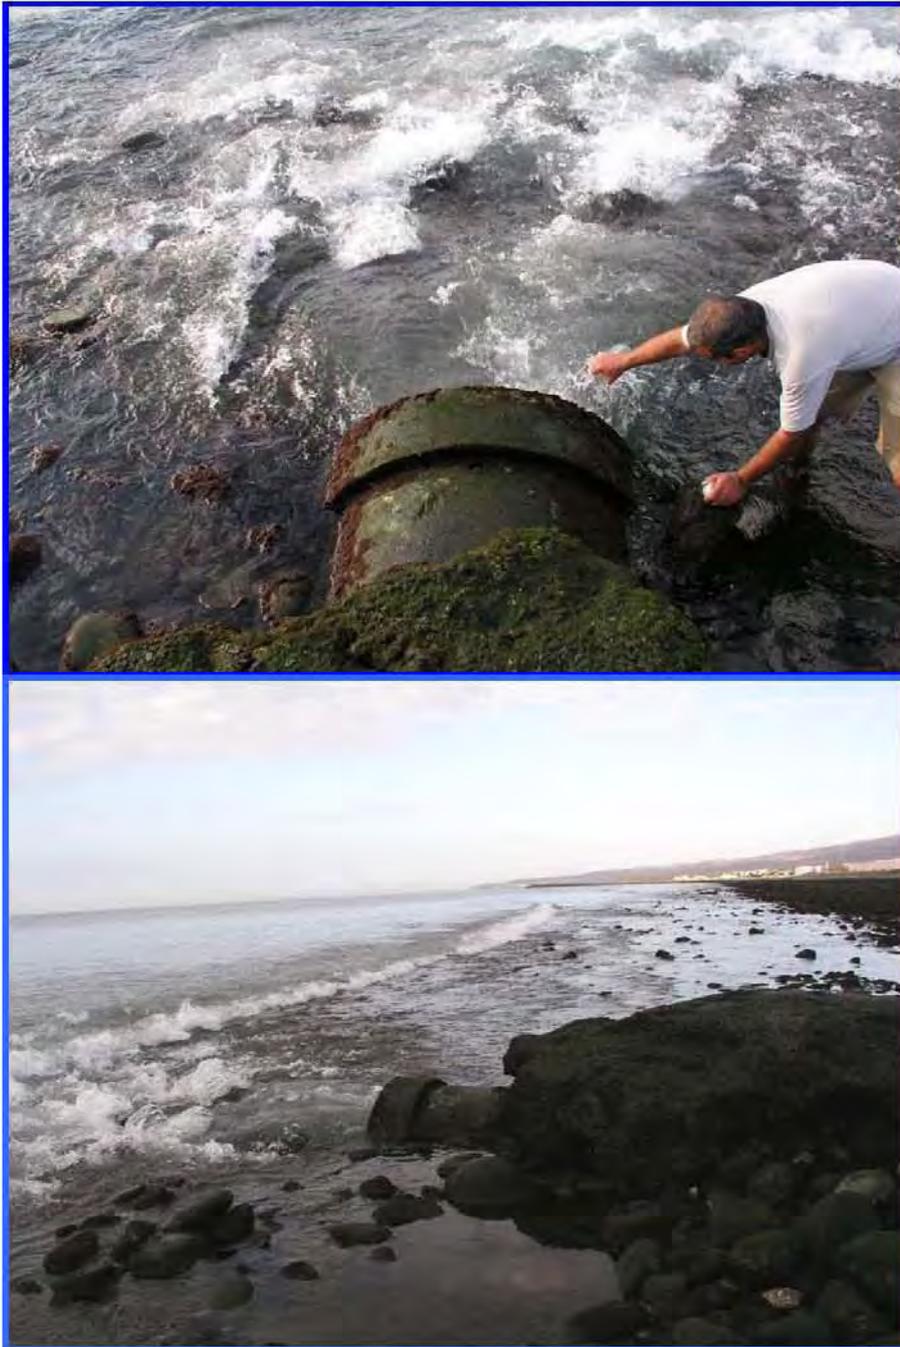
Fotografía 28

El primer vertido que se observa, a unos 900 m de la piscina norte es el de ADSA (Fotografía 28) .

El vertido de ADSA desagua en el límite inferior del intermareal, vertiendo un importante caudal que se dispersa hacia el sur alcanzando la zona de las piscinas naturales. La salinidad del vertido es de 35,7, lo que revela su naturaleza de agua de mar.

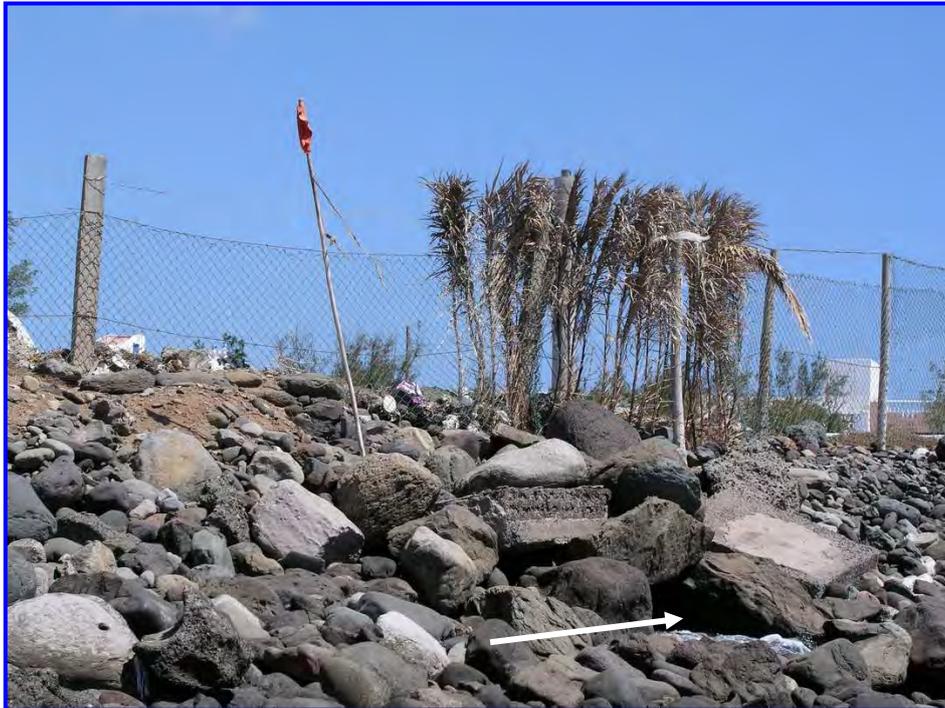
Situado Al sur del poblado Salinas del Castillo. Es de aguas muy salinas. Por lo que puede proceder de la planta desaladora situada en este poblado (Fotografía 29).

Fotografía 29 . En la imagen se localiza el vertido 2 (flecha blanca) en forma de espuma (ver imágenes posteriores).

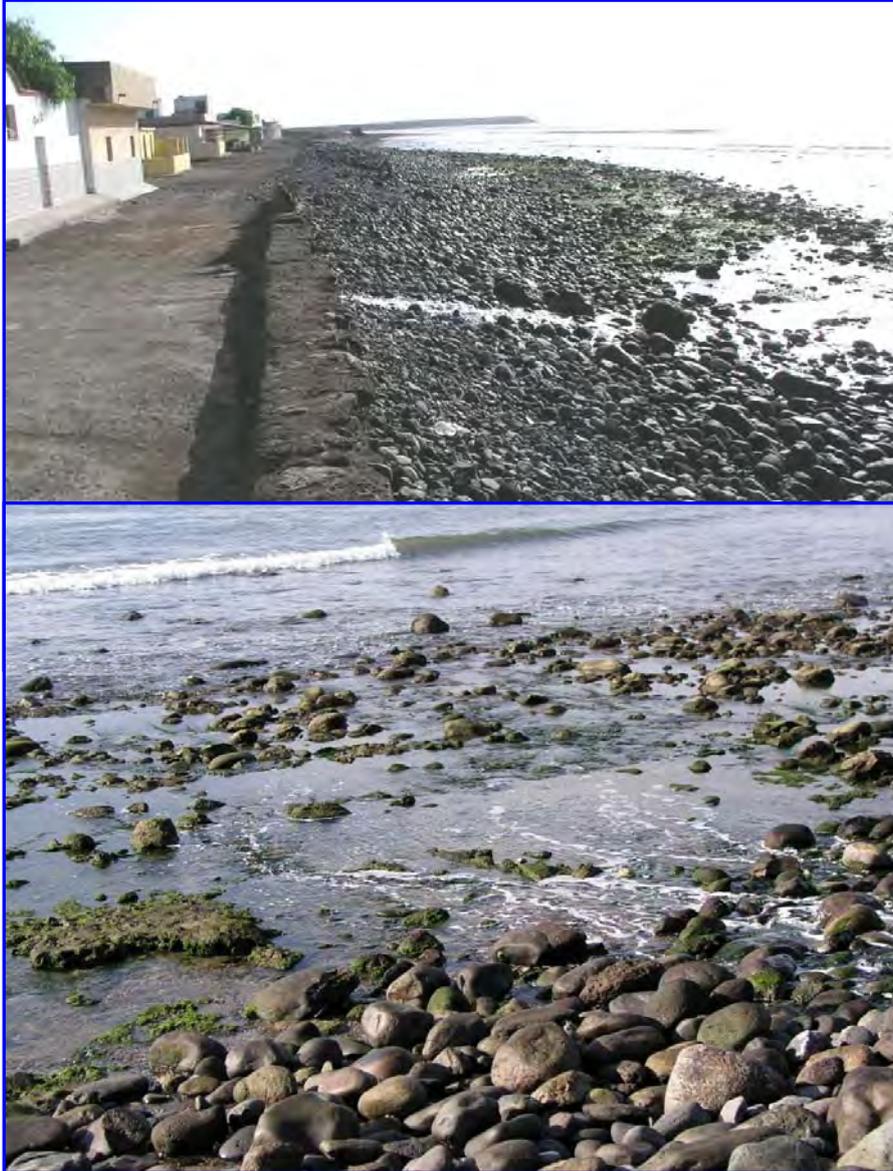
Situado en el mismo centro del poblado de Salinas del Castillo, es también a juzgar por su salinidad, procedente de la Desaladora situada en este poblado. Las Fotografías 31 y 32 son elocuentes.

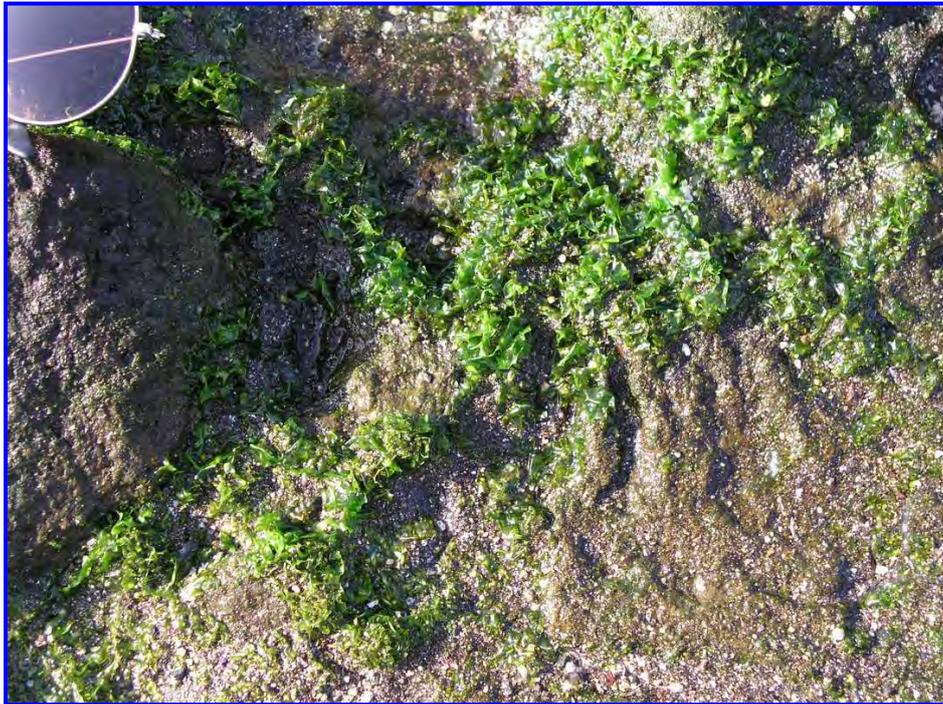
Este Vertido 3 produce también un cierto grado de fertilización en su entorno que se manifiesta en forma de proliferación de Ulváceas, como se comprueba en la siguiente Fotografía 33.

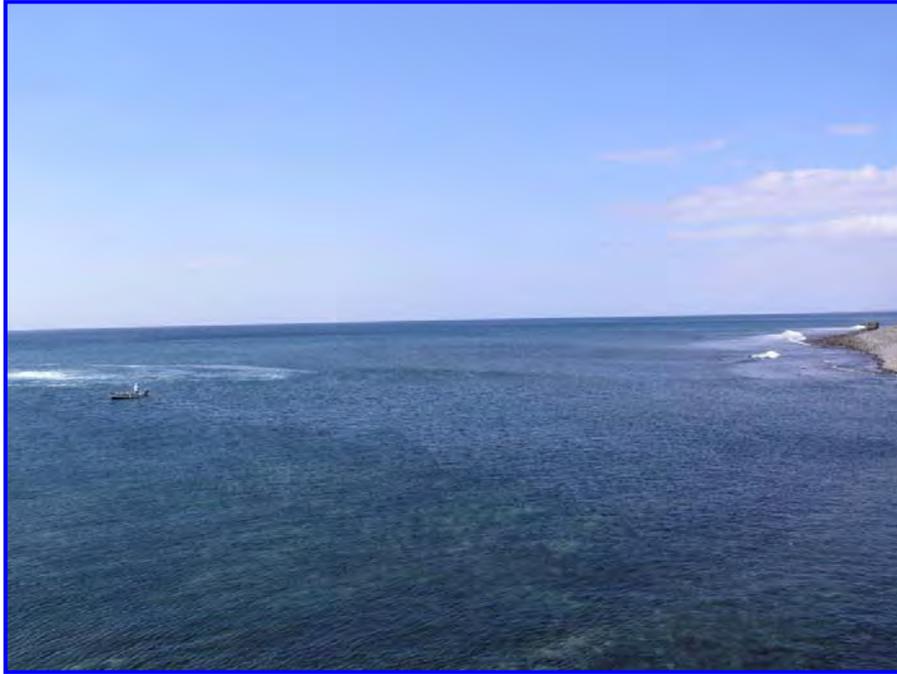
En la Fotografía 35 puede verse mejor este vertido, en relación con la orilla del mar, hacia el sur. Este Vertido 4 no se considera fijo, como los anteriores, sino que corresponde a momentos esporádicos de reparación del citado Emisario submarino.

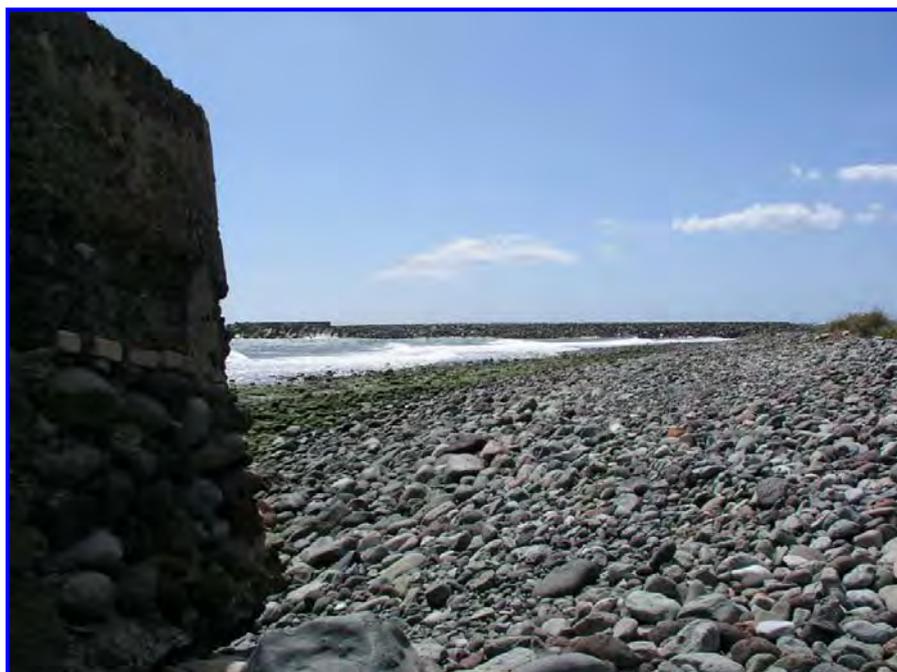
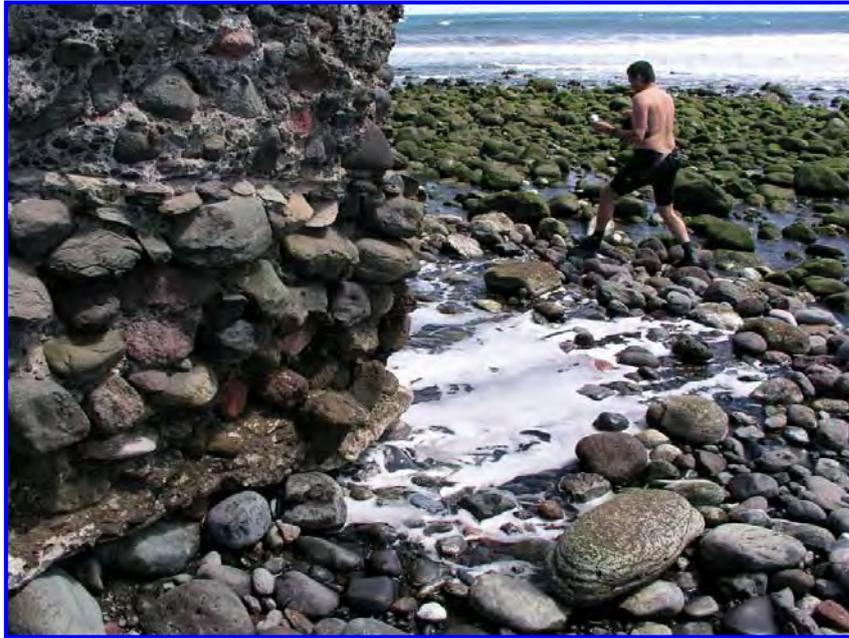
Situado en las proximidades de la Central Térmica, en pleno cauce del Barranco de Tirajana, a unos 200 metros hacia el Norte del espigón , este vertido brota del interior de una antigua fortificación de los años cuarenta (Fotografías 36 y 37).

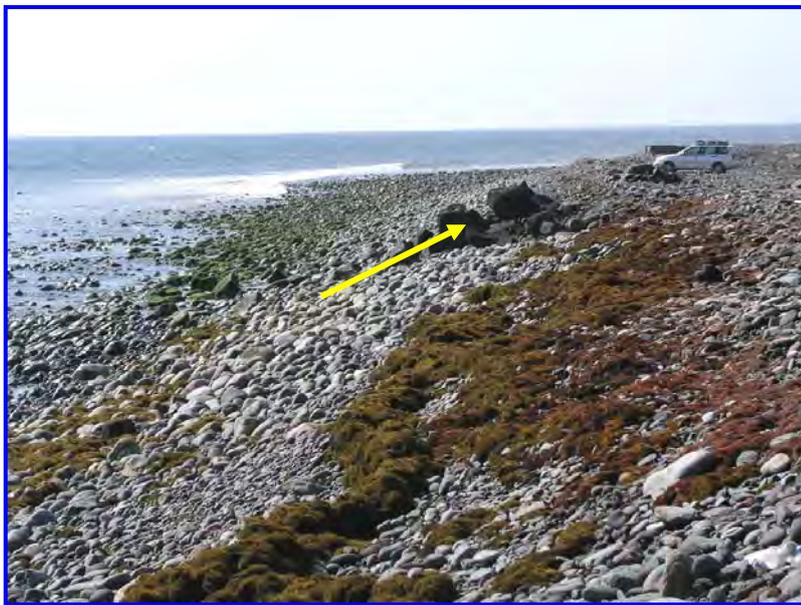
Situado cerca de la margen izquierda de la desembocadura del barranco de Tirajana, en las proximidades de la Punta de Tenefé, muy al norte de las piscinas naturales de Castillo de Romeral, por lo que la influencia directa sobre las mismas es muy improbable. Se puede atribuir a la Estación Desaladora del Sureste, extremo que debe ser verificado. La salinidad es de 74,1, lo que podría ser propio del agua de rechazo de una estación desaladora. Muy cerca del vertido se encuentran las Salinas de Tenefé que se encuentran en producción activa, por lo que se debería investigar si este vertido tiene relación con las salinas.

Fotografía 41. En la imagen destaca un montón de rocas entre los cayaos del intermareal, del cual mana el Vertido 6 (Flecha)

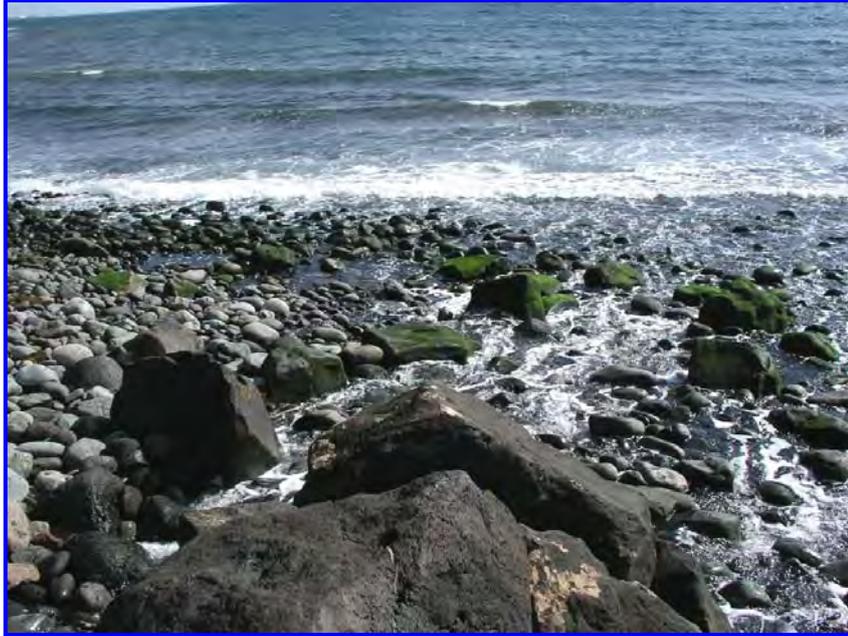
Fotografía 42. El caudal del vertido es muy voluminoso e inunda permanentemente y de forma considerable el intermareal, alcanzando el mar abierto con el que se mezclan sus aguas.
