# ***LA CUPULA DE LA CATEDRAL DE LA LAGUNA, DEFINICIÓN CONSTRUCTIVA Y SEGURIDAD ESTRUCTURAL***

## ***THE DOME OF LA LAGUNA CATHEDRAL, CONSTRUCTIVE DEFINITION AND STRUCTURAL SAFETY***

**Hugo A. Ventura Rodríguez \*, Vicente Mirallave Izquierdo\*\*, Nelson Flores Medina\*\*\***

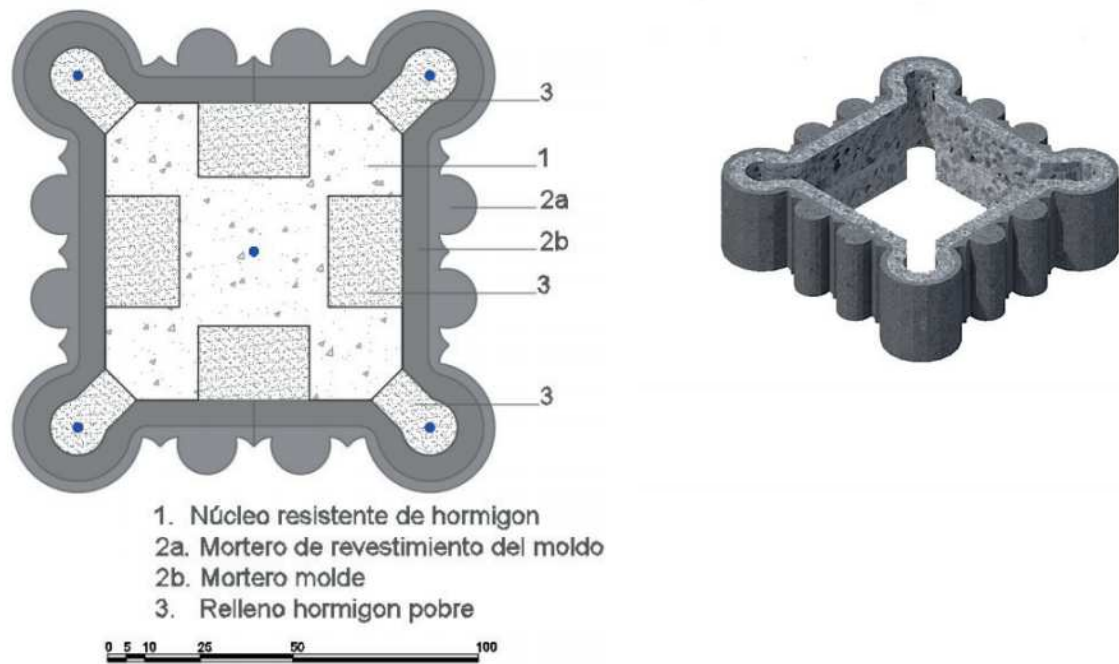
**Figura 5a:** Detalle sección columna del crucero. **Figura 5b:** Moldes prefabricados a pie de obra en hormigón. Dibujos de Hugo A. Ventura Rodríguez.

En la imagen anterior, una sección de la columna del crucero con un ancho total de 130 cm. La posición y el número de armados, diámetros de 25 mm es la real. De color más oscuro, las dos capas que conforman el molde prefabricado con un espesor de 10 cm. Interiormente el núcleo de hormigón resistente y con una sola barra de acero de 25 mm diámetro solo supone el 30% del área total de la columna.

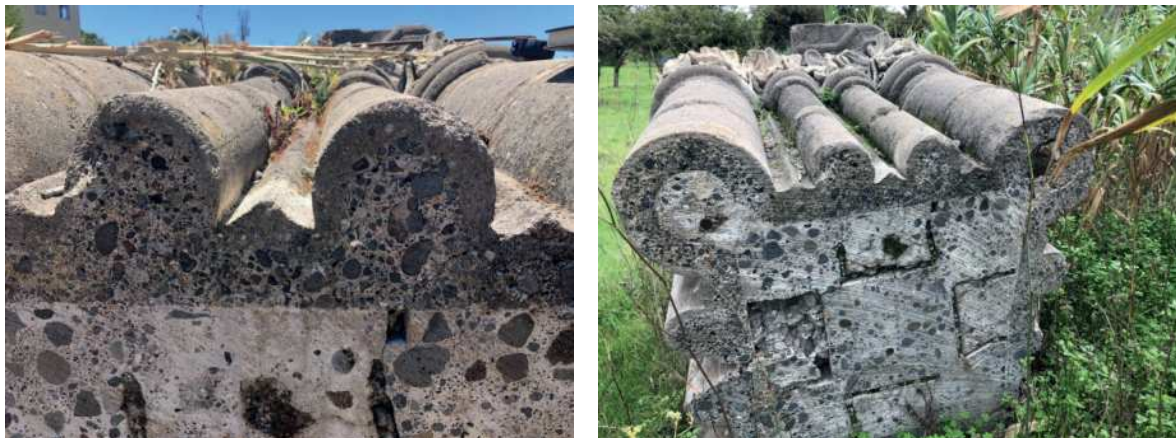
**Figura 6a y 6b.** Detalle de la moldura prefabricada y de columna de crucero. Restos de la Catedral. Fotografía de Hugo A. Ventura Rodríguez.

El interior de las nervaduras de las esquinas se rellenaba en una segunda fase posterior al hormigonado del núcleo central. Igualmente se aprecia, tanto en el dibujo de la columna del crucero, como en la fotografía superior, cuatro rectángulos que también fueron hormigonados en una segunda fase con mortero bastardo. Probablemente, se disponían en estos huecos, elementos metálicos que hacían la función de encofrado del hormigón vertido y guía para el aplomado de los moldes, al tiempo que podrían evitar empujes excesivos del hormigón fresco sobre los moldes y permitir la colocación de las armaduras de espera de los arcos.

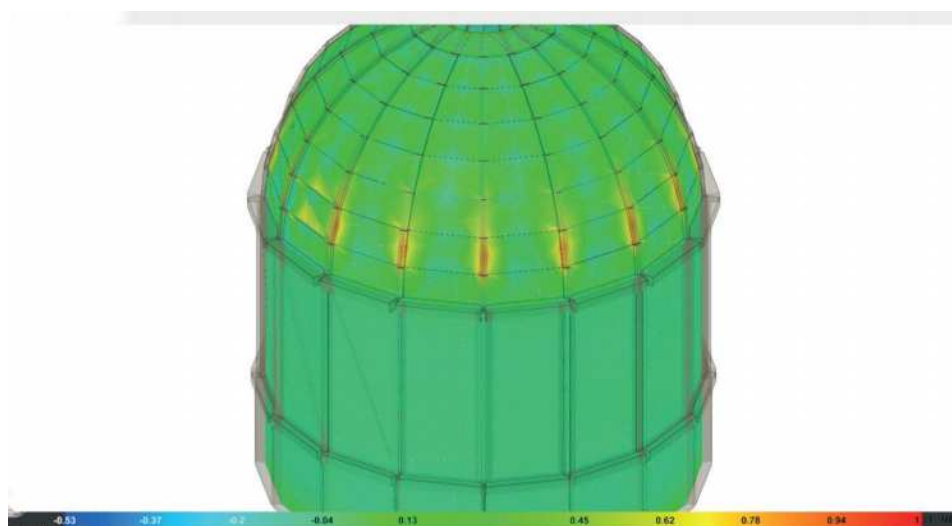
**Figura 9.** Imagen del modelo con las tensiones máximas. Elaboración propia.

En cuanto a las deformaciones se producen los valores máximos en la clave de la cúpula, debido al peso de la linterna, que estimamos esta en 22 toneladas. En cualquier caso, la rigidez de los 16 nervios permite que este desplazamiento sea razonablemente bajos.

En cuanto a las tensiones, las máximas de tracción se producen en el anillo de tracción de la cúpula y las de compresiones en la clave. Los esfuerzos de tracción están adecuadamente resueltos con la armadura del anillo de tracción, mientras que los de compresión que no superan los 2 Mpa, son valores bajos incluso para la baja calidad de los hormigones de esta lámina, con resistencias de 3 Mpa. Los arcos torales se analizaron con el programa Cype 3D, obteniendo las siguientes combinaciones de esfuerzos axiales y momentos flectores:

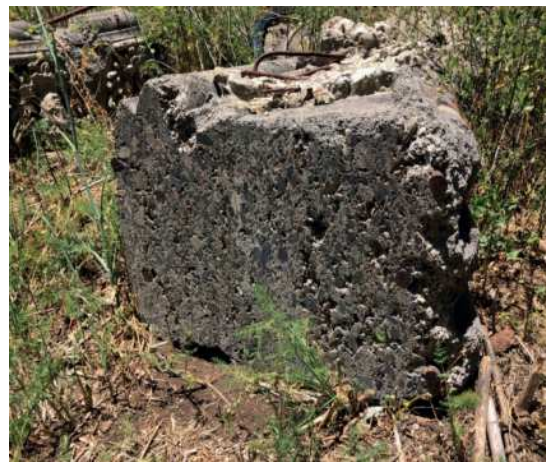
La sección de hormigón armado de ancho 50 y canto 75 centímetros, esta armada en su cara superior con 2Ø25 y en la cara inferior 3Ø25. La evaluación de estas secciones ha resultado positiva.

**Figura 10a.** Sección del toral, dibujo del autor. 10b. Imagen del arco demolido, fotografía del autor.
