# INTERVENCIÓN REALIZADA EN EL RETABLO MAYOR DE LA IGLESIA DE SAN JUAN BAUTISTA DE PUNTALLANA

**Resumen:** Presentamos un resumen de los trabajos de restauración y conservación llevados a cabo en el retablo mayor de la iglesia de San Juan de Puntallana, finalizados en Junio del año 2006, con el fin de acercar al público general la metodología y procesos que se aplican en la restauración de una pieza de estas características.

El periodo de ejecución fue de cuatro meses, concluyéndose los trabajos el 21 de Junio de 2006, estando el equipo formado por los restauradores D. Claudio Carbonell Soriano, D. Domingo José Cabrera Benítez y Dña. Melissa Del Pino Cáceres Rodríguez, el maestro carpintero D. Jose Antonio Afonso Gómez y la dirección del que suscribe este artículo D. Jorge Afonso Álvarez.

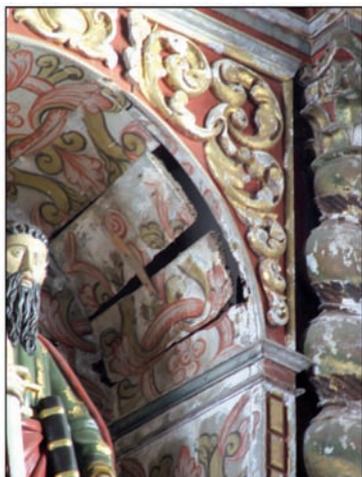
El soporte presentaba gran variedad de daños, como son pérdidas de elementos arquitectónicos (Cornisas, relieves decorativos, etc.), grietas y juntas abiertas, deformaciones y desprendimientos de piezas (Foto 2, 3)

Foto 2: Tablas desprendidas

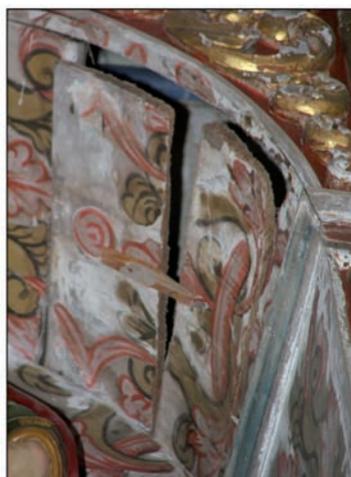
Foto 3: Detalle de las tablas

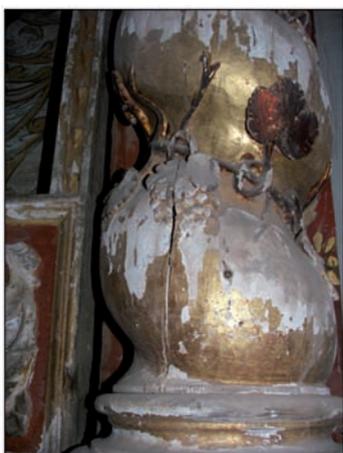
A lo largo de los desarrollos de las columnas, especialmente en las del primer cuerpo, presentaban gran profusión de grietas, motivadas por tratarse estas de volúmenes macizos con movimientos higroscópicos intensos, que han acabado por fragmentar su superficie (Foto 4, 5)

Foto 4: Grieta en base de columna

Se rellenaron las juntas y grietas, con madera de balsa y acetato de polivinilo, con un acabado superficial de resina Araldit SV-400, resina que empleamos también en los agujeros producidos por clavos e insectos xilófagos (Foto 70, 71, 72, 73).

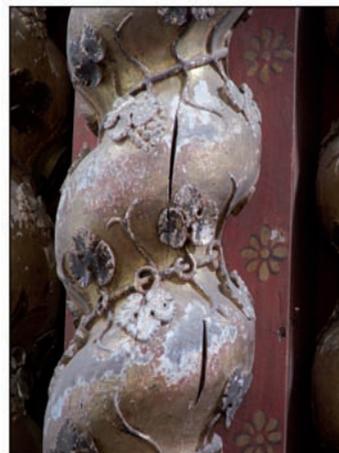
Foto 5: Grietas en cuerpo de columna

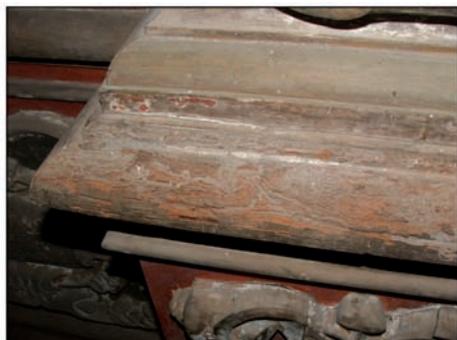
Los daños ocasionados por estos ataques son superficiales en la mayoría de los casos, salvo en la zona de la hornacina del lado de la epístola del segundo cuerpo y los entablamentos y la columna que la enmarca exteriormente, en la que el ataque se vio favorecido por la humedad y en la que la integridad del soporte resultó comprometida, presentando numerosas pérdidas y muy poca solidez. (Foto 6, 7).

Foto 6: Ataque de insectos xilófagos

Tras la observación de que los ataques insectos xilófagos presentes habían sido producidos por carcoma, se trataron las zonas mediante la inyección de xilamón anticarcoma (Foto 64, 65, 66,67).

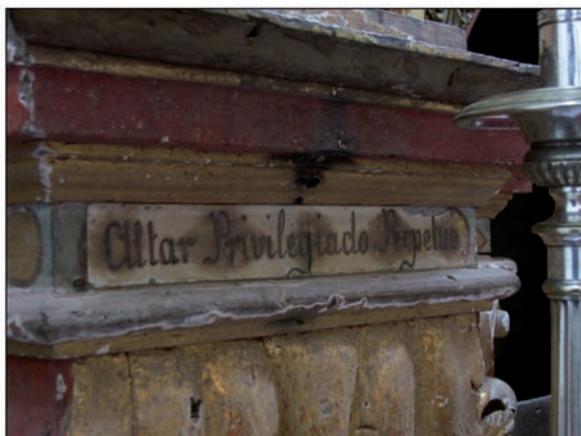
Aparecen adosados al retablo numerosos restos de instalaciones eléctricas antiguas, así como clavos, nylon colocados en decoraciones eventuales del templo, además de rótulos superpuestos a la policromía (Foto 8, 9).

Foto 9: Cartel superpuesto a la policromía

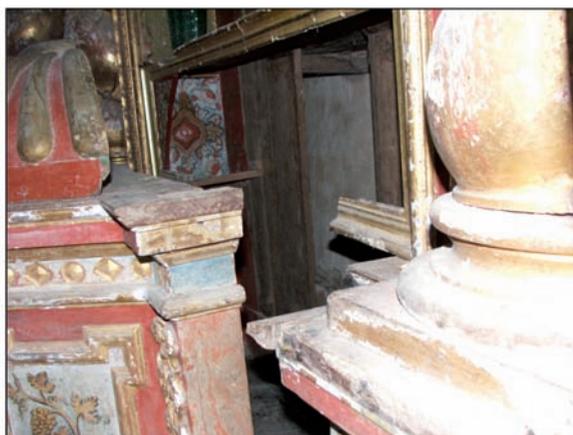
Presenta una transformación en la zona del sagrario, el cual se encuentra exento del retablo, superpuesto a los restos de un arco de medio punto, que conserva policromía en los laterales de su interior. Esta transformación parece haber sido realizada con objeto de acercar el sagrario al celebrante (Foto 10, 11)

Foto 11: Policromía de los laterales

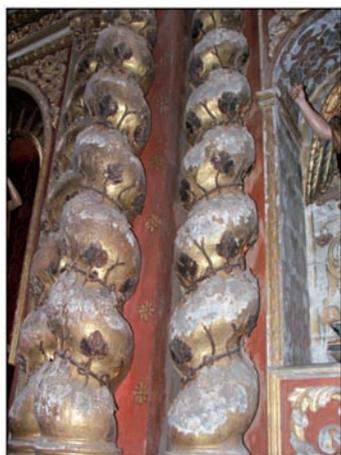
Presenta graves daños provocados por la humedad, que conllevan numerosas pérdidas y disgregaciones del mismo. Se puede apreciar como la acción del agua recibida directamente con anterioridad a la reparación de la cubierta del templo, ha afectado especialmente a los volúmenes positivos de la ornamentación (Foto 12,13)

Foto 12: Pérdida de preparación.

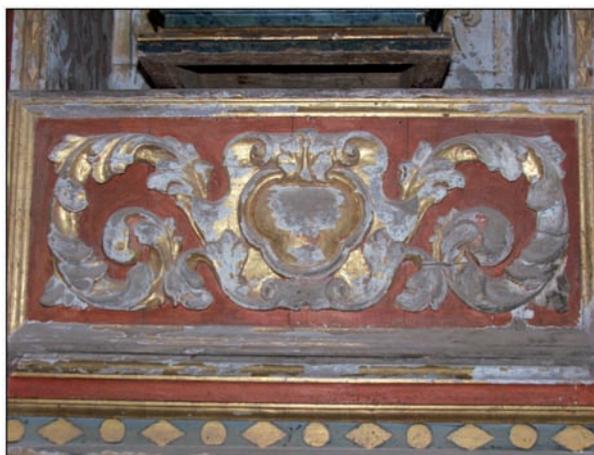
Foto 13: Pérdida de preparación.

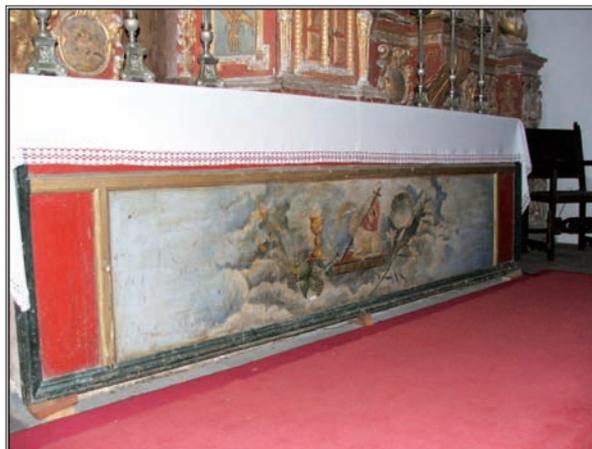
Los repintes presentes en la obra parecen limitarse a zonas puntuales y bien diferenciadas, especialmente situadas en el entorno de la hornacina del lado de la epístola del segundo cuerpo, en las que se realizó un amago de reintegración del color por manos no profesionales y al frontal de banco, en el que el repinte es mayor y más acusado, existiendo constancia de su realización en el siglo XIX siendo beneficiado Don Antonio Lorenzo Kábana (Foto 20, 21).

Foto 21: Repinte del frontal de banco

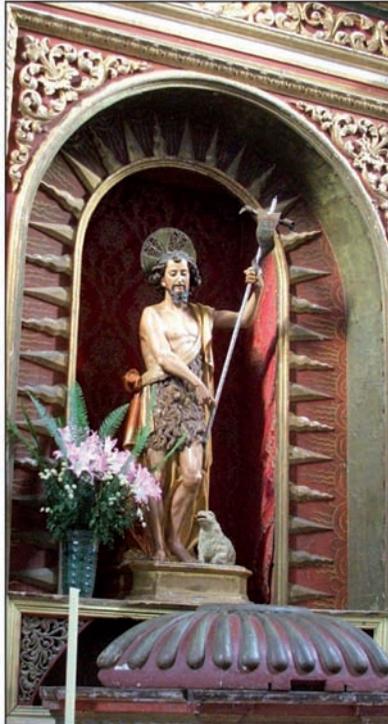
El interior de esta hornacina central, en la que se sitúa San Juan Bautista como titular del retablo, se encuentra cubierto por una imitación de tela de tipo damasco en tonos rojos (Foto 24).

Foto 24: Interior tapizado con damasco rojo

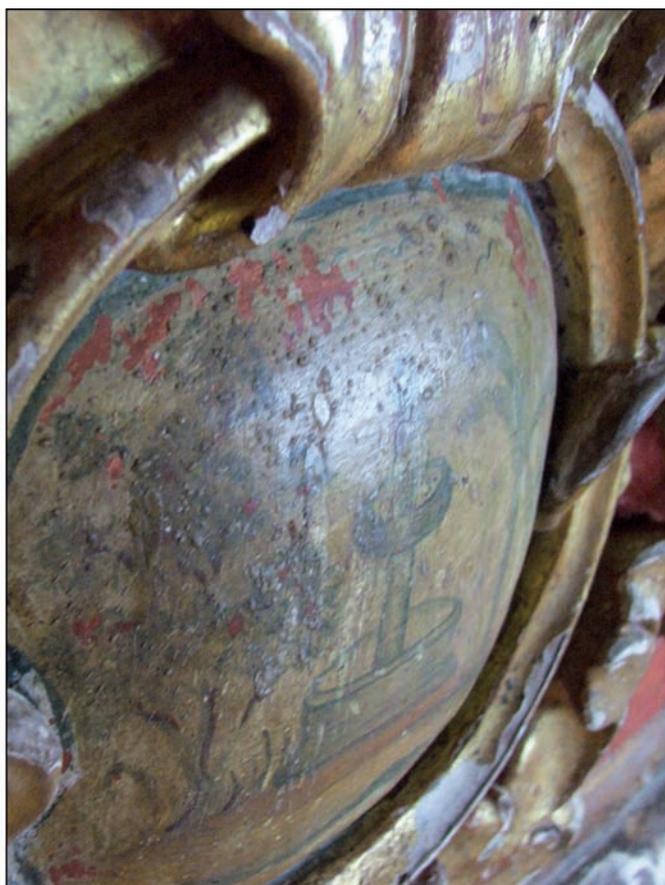
Foto 36: Acumulación de restos de cera.

Tras el conveniente afianzamiento de la policromía se procedió a la limpieza mecánica de la suciedad y polvo acumulados en la obra, mediante el empleo de aspiradoras y brochas de pelo suave. En las zonas en las que se había producido acumulación de cera, que correspondía mayoritariamente a la predela y banco de altar, se procedió a su retirada mediante el empleo de bisturí y la aplicación de espátulas calientes y papel japonés (Foto 36).

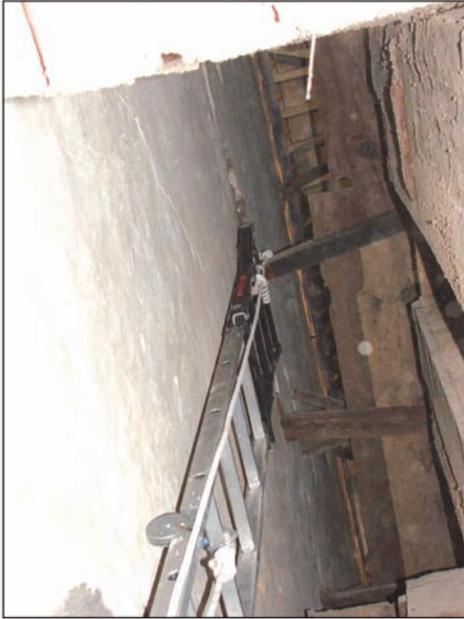
El muro sobre el que se apoya el retablo se encontraba sorprendentemente en excelente estado de conservación, no presentando desprendimientos ni bolsas de humedad. Igual de buen estado presentaban los tirantes embutidos en el muro que sujetan el retablo (Foto 52, 53).

Foto 52: Muro sobre el que se apoya el retablo.

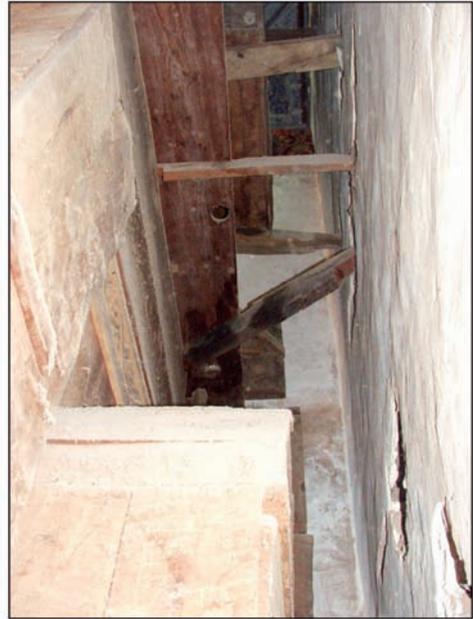
Foto 53: Tirantes embutidos en el muro.

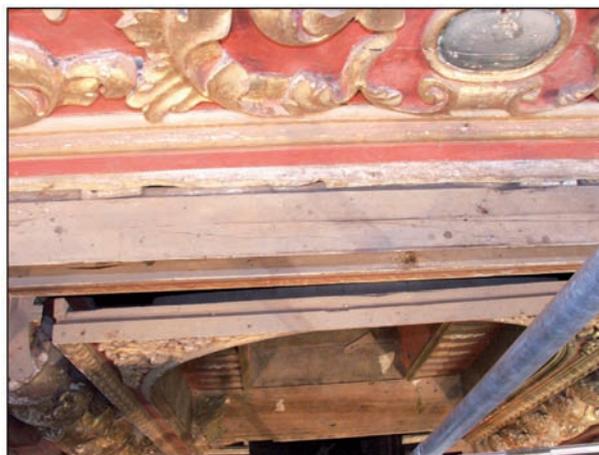
Al margen de pequeñas pérdidas de algunos de los tirantes que sujetan los laterales del retablo en el cuerpo superior, el único daño estructural presente en la obra, viene producido por un desplazamiento hacia delante del borde del lado del evangelio de la hornacina central. Este desplazamiento no parece responder a movimientos propios del retablo, sino que parece provocado por una manipulación incorrecta de la hornacina, probablemente realizada durante los trabajos de modificación (Foto 58, 59).

Foto 58: Vista de la esquina de la hornacina desplazada.

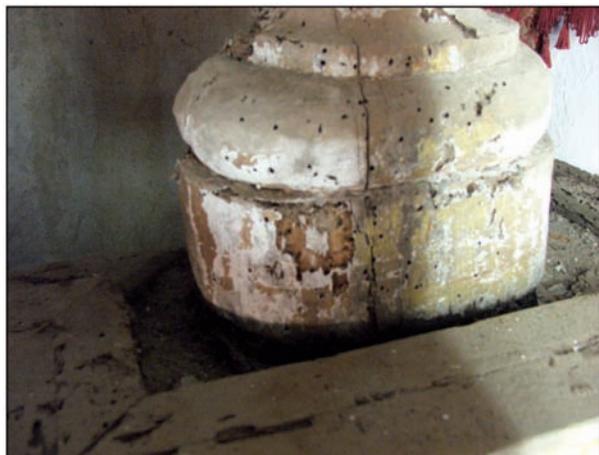
Foto 64: Ataque de insectos xilófagos en un remate superior.

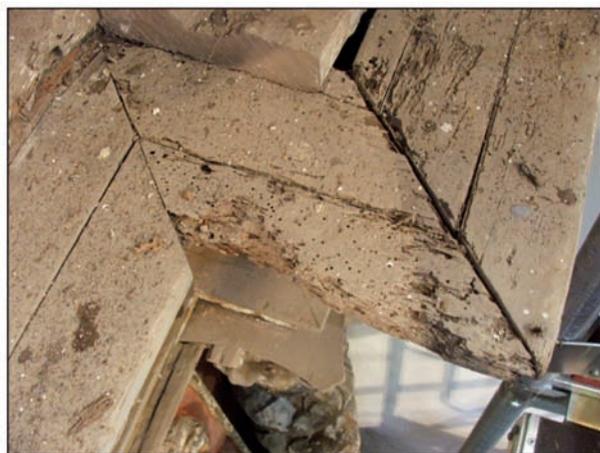
Foto 66: Ataque de insectos xilófagos.

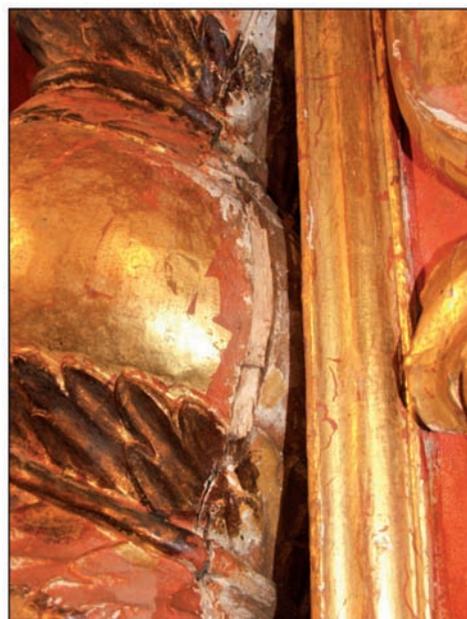
Foto 70: Grieta rellena con madera de balsa. Foto

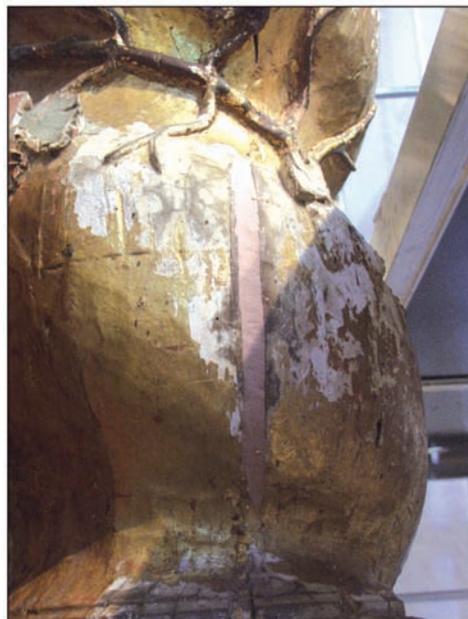
71: Nivelado de grieta con Araldite.

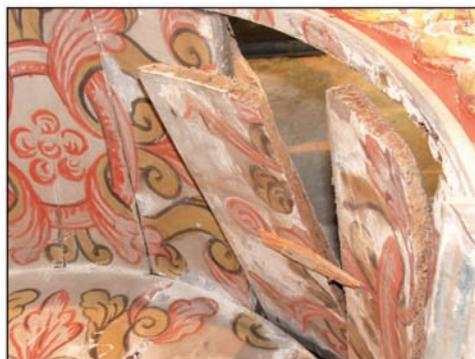
En el caso de la hornacina superior del lado de la epístola, los graves daños producidos por la humedad y el ataque de xilófagos habían producido el desprendimiento de gran parte de su techo, así como la pérdida generalizada de consistencia del soporte (Foto 84, 85).

Foto 84: Desprendimiento del techo.

Al igual que en las otras hornacinas se decidió intervenir desde el interior del retablo para evitar los daños que podría provocar la retirada de la hornacina. Ayudados con arnés y cuerda de escalada se accedió al reverso de la hornacina y tras su consolidación mediante impregnación con Paraloid B-72 se procedió a

la reintegración volumétrica de los paneles que la componen mediante la aplicación de Araldite SV-400 (Foto 86, 87).

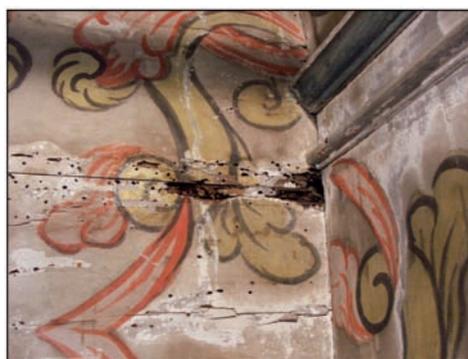
Foto 85: Fondo atacado por insectos xilófagos.

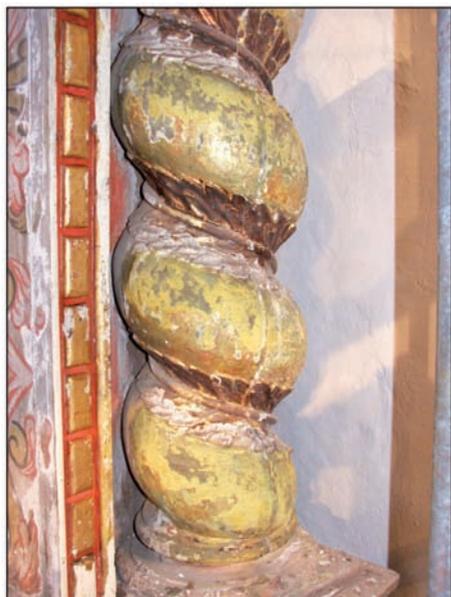
Se procedió a la retirada del repinte presente en la columna del segundo cuerpo mediante el empleo de Gel N°4, ayudado con medios mecánicos. Al proceder a la retirada se observó que se habían realizado dos capas de repinte, una en tonos verdosos que se encontraba en superficie y una amarilla que se encontraba subyacente (Foto 112, 113).

Foto 112: Repinte amarillo en la columna lateral.

Por estas dos razones se desestimó la retirada del repinte, porque en el caso de ser retirado, la pintura subyacente no se encontraba presente en todo el frontal, y su dibujo no se encontraría centrado, con lo que se habría hecho necesaria la transformación de todo el frontal, actuación del todo desaconsejable. Por otro lado se consideró que la alegoría del cordero místico presente representaba una parte de la historia material de la pieza con calidad suficiente para merecer ser conservada (Foto 114)

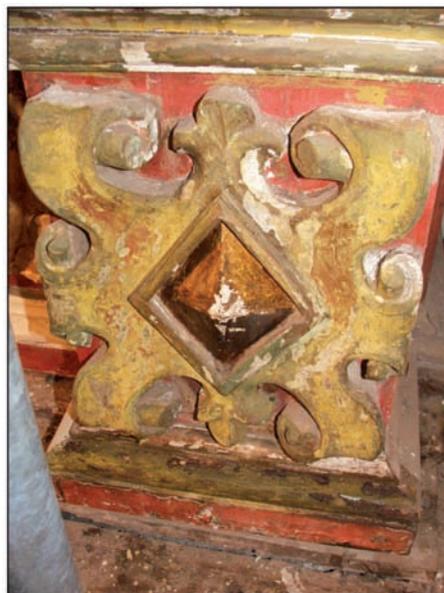
Foto 113: Repinte en el apoyo de la columna.
