PATRIMONIO ECLESIASTICO DE GRAN CANARIA

Intervenciones·03-07

BIENES INMUEBLES

BIENES MUEBLES

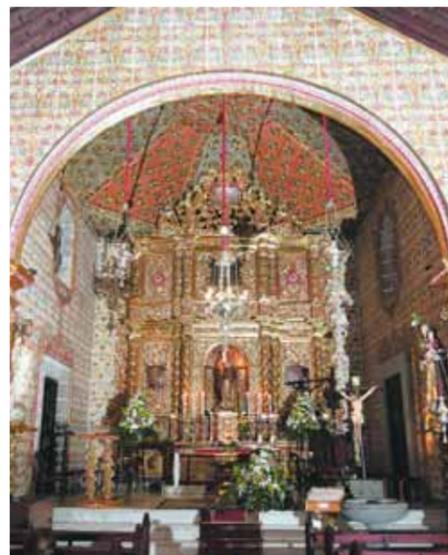
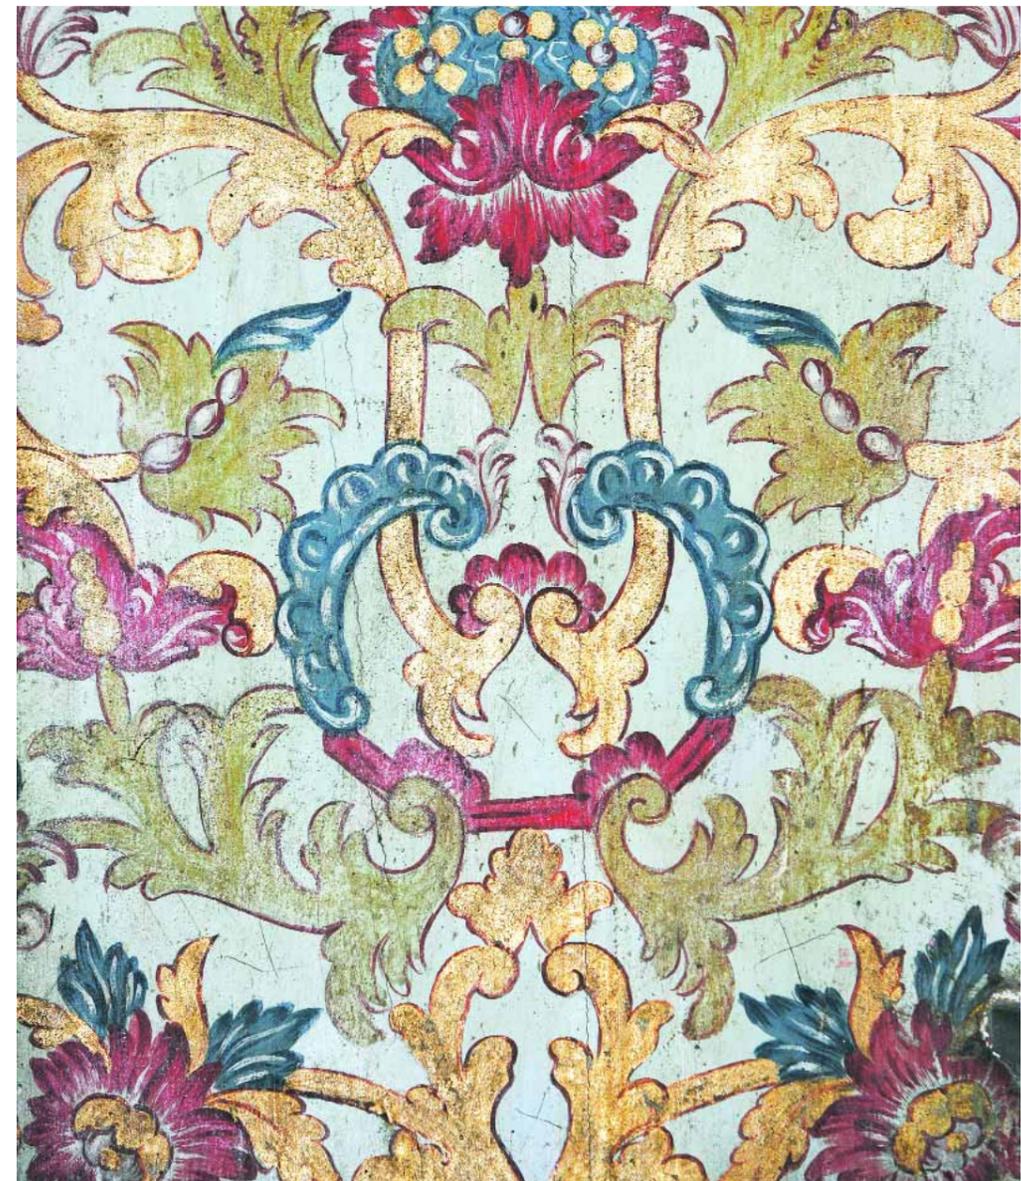
IGLESIA DE SAN BERNARDO Y SAN TELMO

Restauración del arco toral. Después de una primera intervención y reintegración de la parte baja del arco toral (1999), se comprobó que el soporte de piedra absorbía las humedades del subsuelo propiciando la aparición de sales. Trascurrido todo este tiempo hasta la nueva intervención, durante el año 2006, se pudo comprobar que la cantidad de sales en superficie, unida a la acumulación de humedad habían provocado grandes pérdidas de materia. Se realizó una primera fase con la eliminación de restos

de estuco, polvo y sales. Se procedió a una preconsolidación y reconstrucción del soporte pétreo. En la segunda fase se aplicó la preparación y la reintegración cromática de la policromía y dorado.

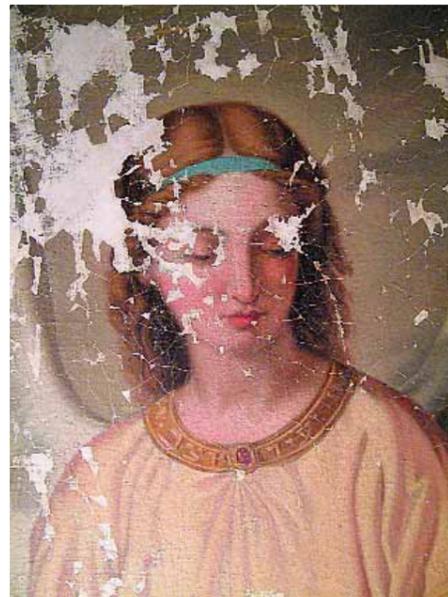
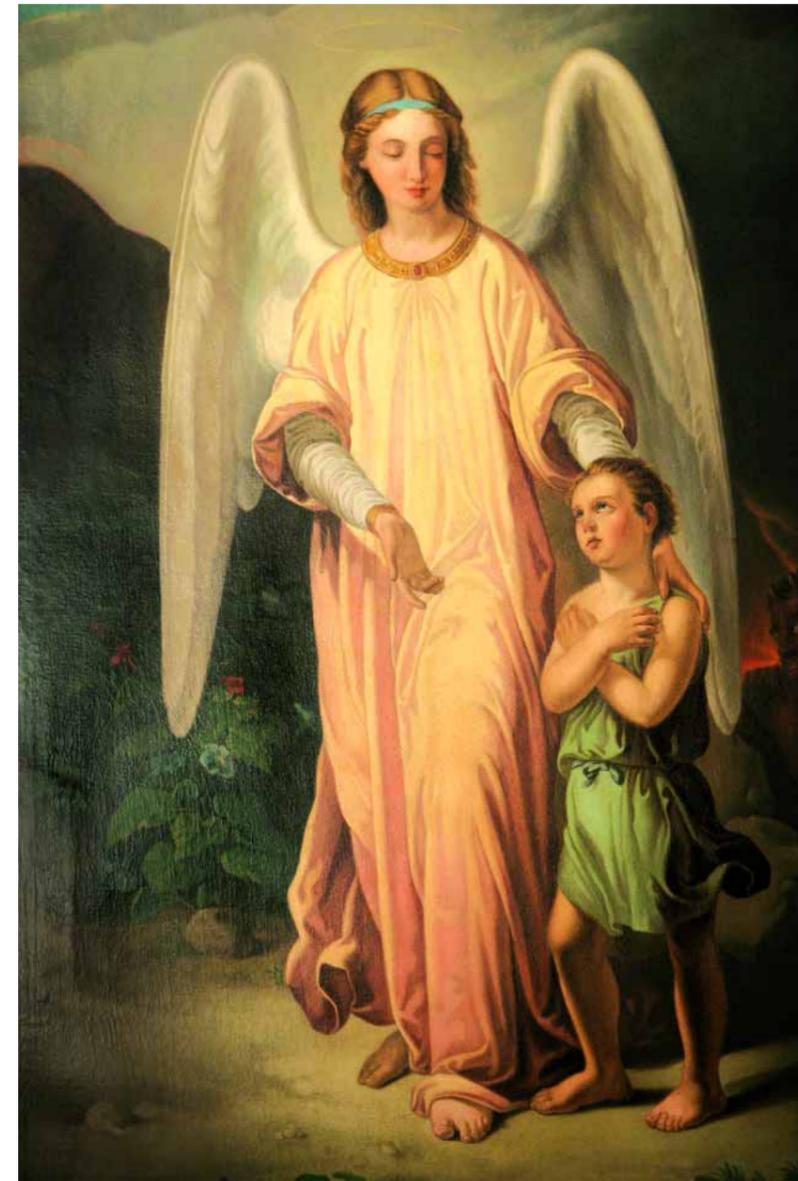
ÁNGEL DE LA GUARDA

El cuadro representa al Ángel de la Guarda. Se halla firmado y fechado por Ana María Viesca, en Cádiz en el año 1872. La obra es de gran calidad artística, siendo una de las mejores piezas de temática religiosa del XIX que se conserva en esta isla. El cuadro posee aún su marco original. Se trata de un lienzo que presentaba daños importantes debido a un fuerte craquelado irregular que recorre toda la obra con riesgo de desprendimientos y con numerosas faltas de pintura, preparación y soporte.

tratamiento adecuado. Elaboración del proyecto de ejecución. Desmontaje de la obra del bastidor. Fijación de estratos; colocación de bandas perimetrales; elaboración de un nuevo bastidor en madera no atacable por xilófagos; limpieza con eliminación de manchas diversas; labor de estucado; reintegración cromática y protección final.

En cuanto al marco se realizaron las siguientes fases: limpieza, consolidación, reajuste de esquinas, desinsectación, estucado y reintegración cromática.

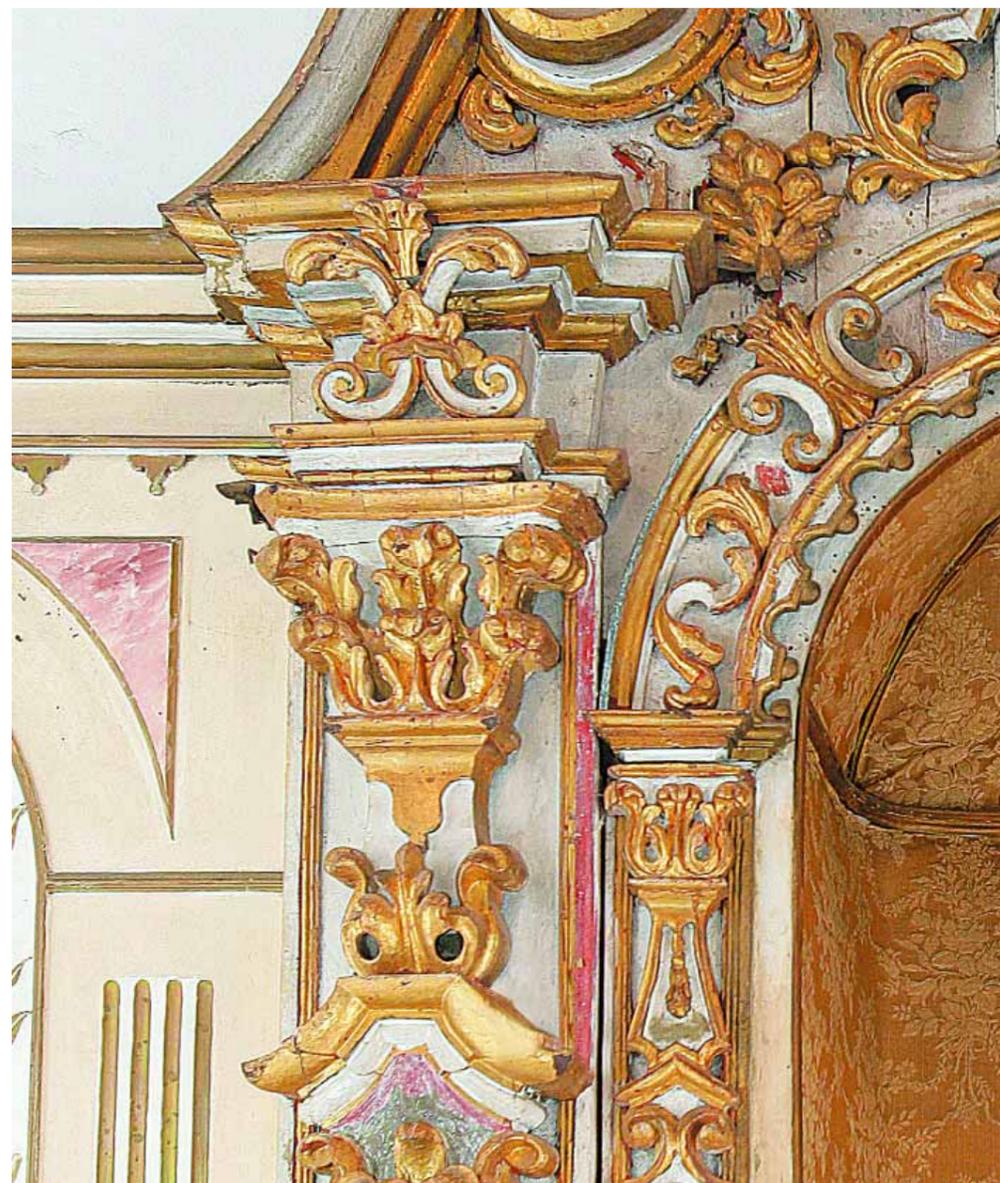
RETABLO MANIFESTADOR

Una de las causas de deterioro ha sido la modificación que sufrió el mueble tras una intervención poco respetuosa con el original, que, con el pretexto de ocultar los daños, se procedió a dotar de una segunda policromía siguiendo el gusto del momen-

Desinsectación. Consolidación. Fijación de estratos. Eliminación capa de escayola y repintes. Eliminación de goma laca. Desmontaje total y montaje del retablo. Readhesión de piezas. Relleno de fisuras, grietas y oquedades. Reintegración de elementos ornamentales. Limpieza y recuperación de la pintura original. Estucado. Reintegración cromática y protección final.

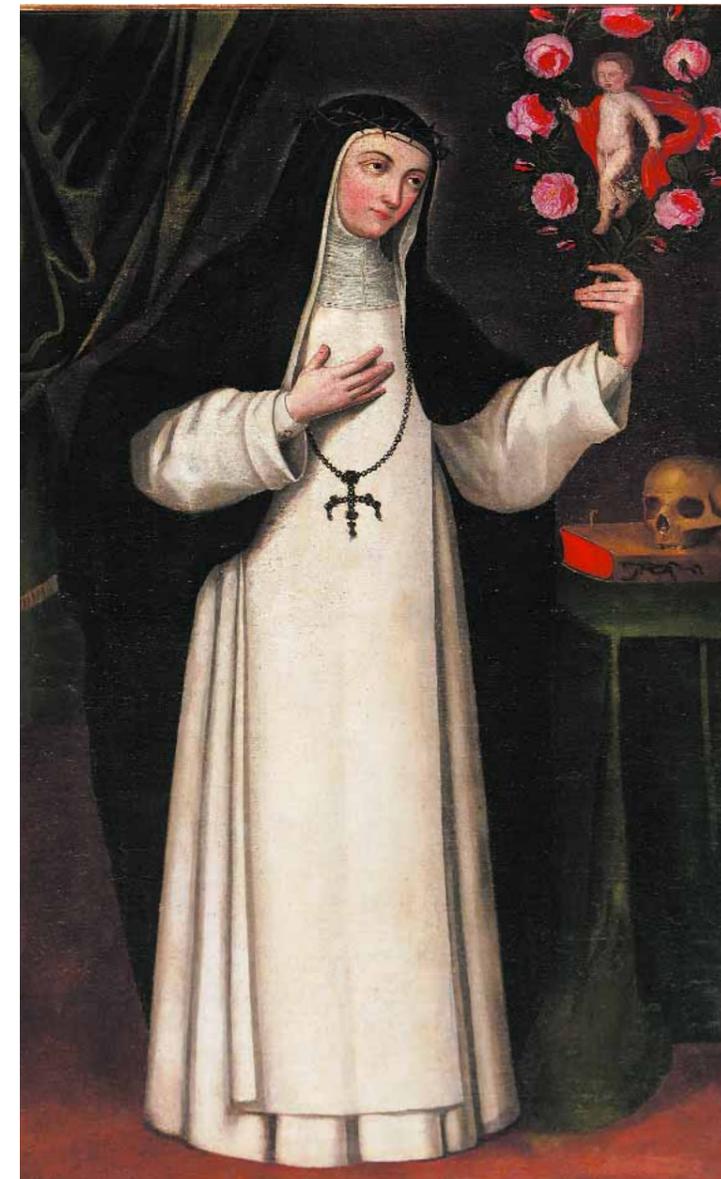
TRÍPTICO SANTA ISABEL DE HUNGRÍA

miento de los personajes son las líneas claves de la lectura formal del tríptico. La causa principal de degradación de estas telas fue el feroz ataque xilófago que han sufrido los bastidores, que a la vez han provocado destensamientos y deformaciones, causas estos últimos de fragmentación y debilidad en la película pictórica.

Protección de la capa pictórica. Desmontaje del bastidor. Fijación y sentado de la capa pictórica. Colocación de injertos y bandas perimetrales. Colocación y tensado en un nuevo bastidor. Limpieza. Estucado. Reintegración cromática y barnizado.
