## **EFLUENTES DE AGUAS RESIDUALES EN EL LITORAL ORIENTAL DE LAS PALMAS DE GRAN CANARIA. EFECTOS SOBRE LA CALIDAD DEL AGUA DE MAR, COMUNIDADES DE ALGAS E INDICADORES BACTERIANOS DE CONTAMINACIÓN FECAL.**

Autores: Leopoldo O' Shanahan Roca\*, Juana Rosa Betancort\*\*, María Luisa Pita Toledo\*\*\*

Octubre de 2011.

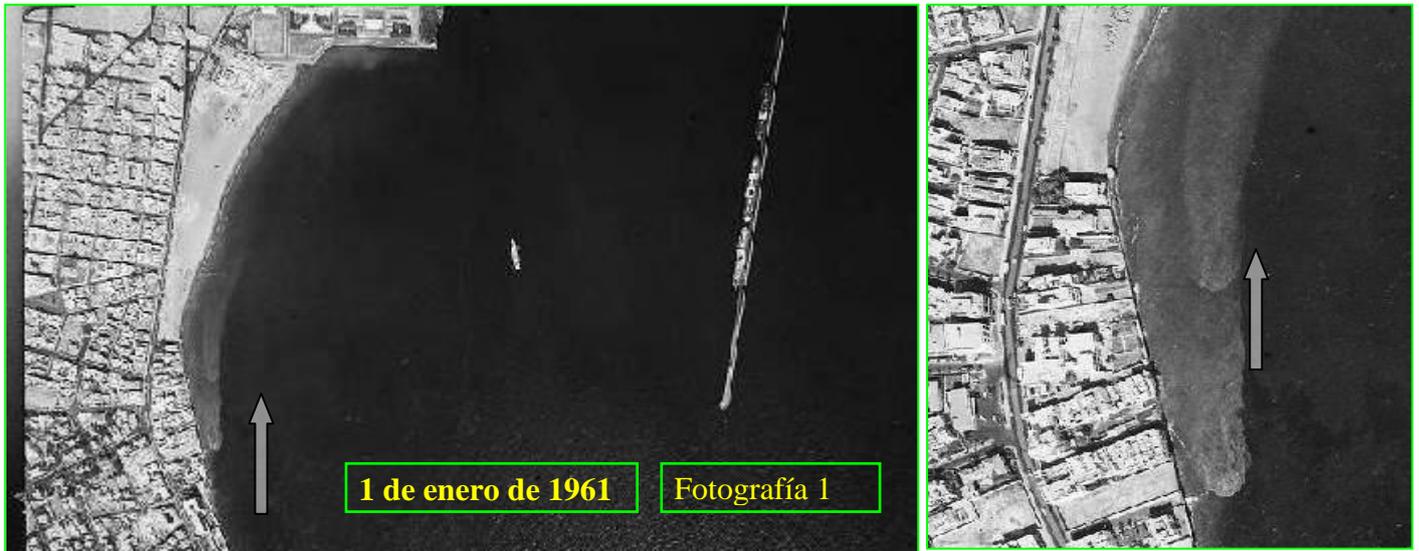
En la Fotografía 1 (1 de enero de 1961) se observan dos efluentes de aguas residuales sin depurar que descargaban a pocos metros de la orilla de esa populosa playa de baños, cuya contaminación se agudizaba con vientos del sur, muy frecuentes en Gran Canaria, afectando entonces a la totalidad de la zona de baños.

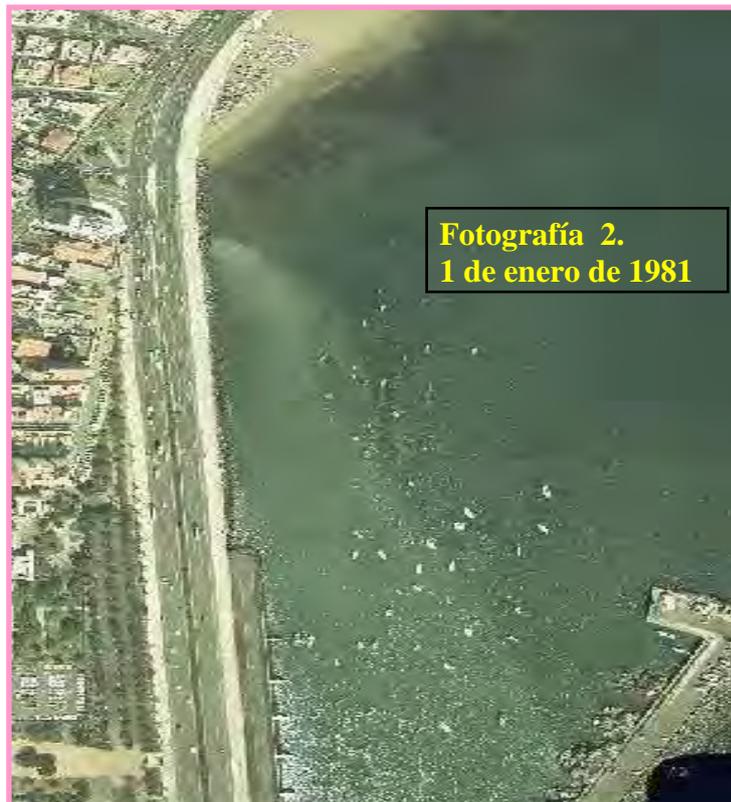
En la Fotografía 2 (1 de enero de 1981), ya construida la Avenida Marítima, aparece un penacho de dirección sur que contaminaba el interior del Muelle Deportivo, situado al sur de las Alcaravaneras. En la fotografía, nótese como la corriente superficial marina de norte, originada por el alisio, arrastra las aguas vertidas hacia el sur, al interior del muelle deportivo.

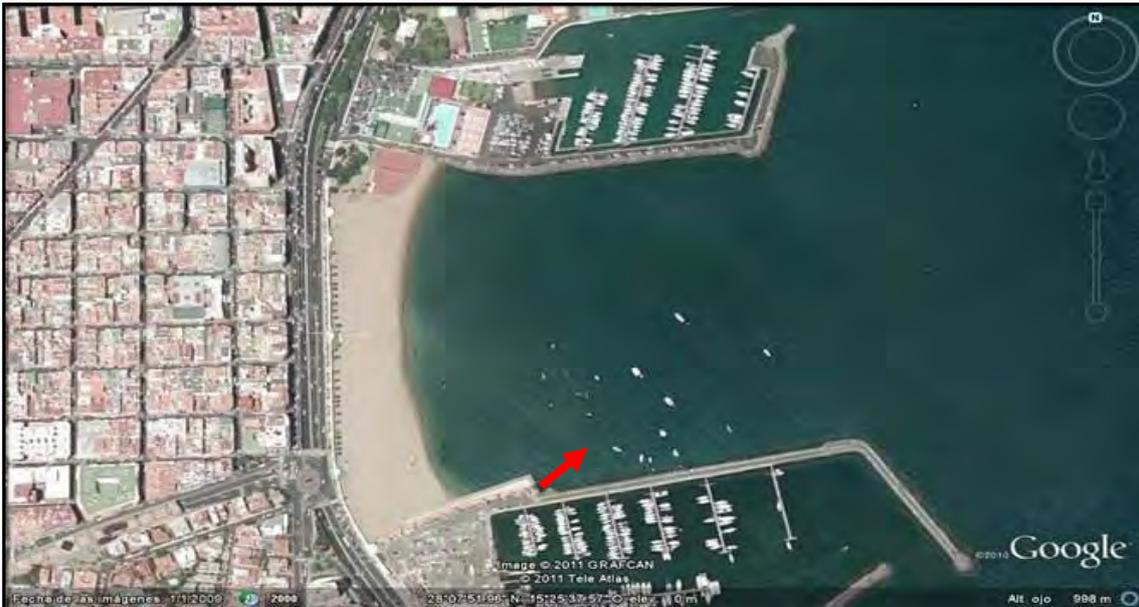
En la actualidad la playa de Alcaravaneras se contamina de manera ocasional, a causa de un vertido puntual (Fotografía 3) situado en su extremo sur que corresponde al Aliviadero nº 2 de la Red de Saneamiento de la ciudad (GCLP12), que vierte esporádicamente a la playa de Alcaravaneras y que es uno de los numerosos efluentes recogidos y descritos en el *Censo de Vertidos Desde Tierra al Mar* (2008), de la Consejería de Agricultura, Ganadería, Pesca y Medio Ambiente del Gobierno de Canarias:

El vertido GCLP12 está calificado como Puntual por el *Censo de Vertidos* (2008). Como antaño, el tiempo sur agudiza la contaminación de la zona de baños de Alcaravaneras, al norte del vertido, y el viento norte (los alisios) alejan el vertido y “limpian” la playa (O’ Shanahan, 1988).

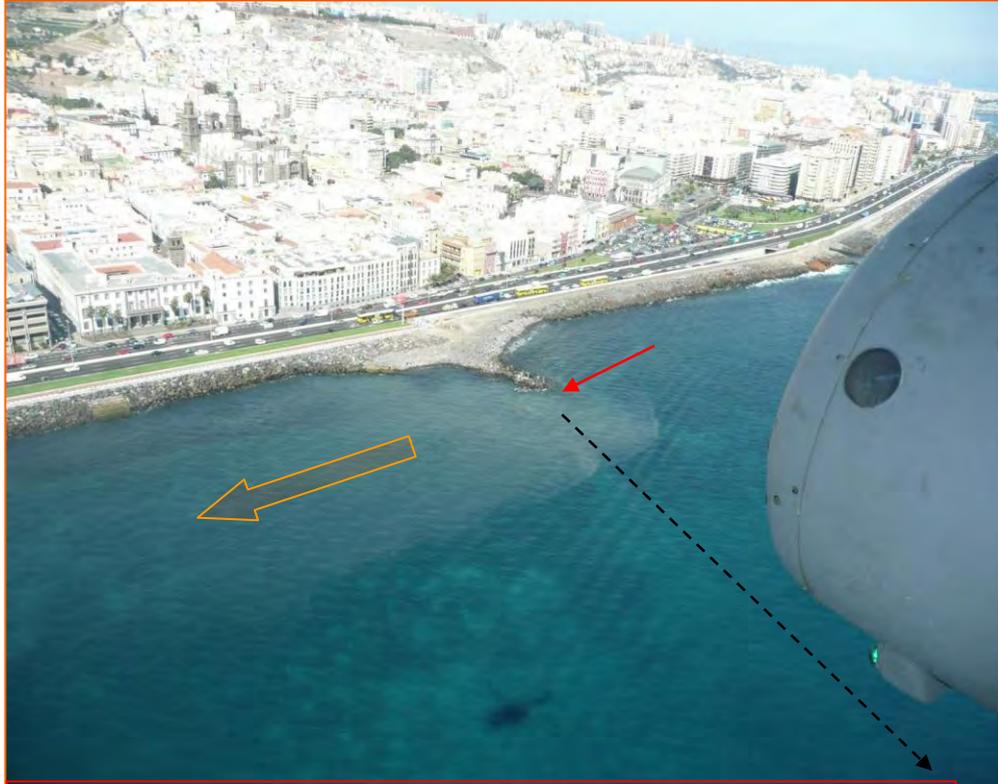
A pocos metros del lugar de partida del emisario, señalado en las Fotografías 4, 5, 7 y 10, se localiza un efluente de aguas residuales que emerge del fondo marino, y que a tenor de las observaciones, fotografías y descripciones contenidas en el *Censo de Vertidos desde tierra al mar en Canarias* (2008) de la Consejería de Agricultura, Ganadería, Pesca y Medio Ambiente del Gobierno de Canarias, se considera que proviene de una rotura del emisario localizada en los primeros metros de su recorrido. Se trata de un vertido constante y bastante caudaloso. En las proximidades de este efluente el *Censo de Vertidos* (2008) registra, asimismo, un aliviadero de la red de saneamiento (GCLP21), que no muestra actividad por lo que se estima que el vertido ahí localizado lo origina la rotura del emisario, en su inicio. En todo caso, tanto este vertido, como el del extremo distal del ES son constantes, lo que supone una continua contribución a la contaminación y eutrofización del litoral oriental de la ciudad.

Fotografía 4. Emisario Submarino de Las Palmas. La flecha de color rojo señala un vertido submarino a pocos metros del origen del ES cuyas aguas forman un penacho que se desplaza hacia el sur (flecha canela). La línea negra discontinua destaca el trazado submarino del emisario (octubre de 2009. Foto: Sergio Ramos y SAR)

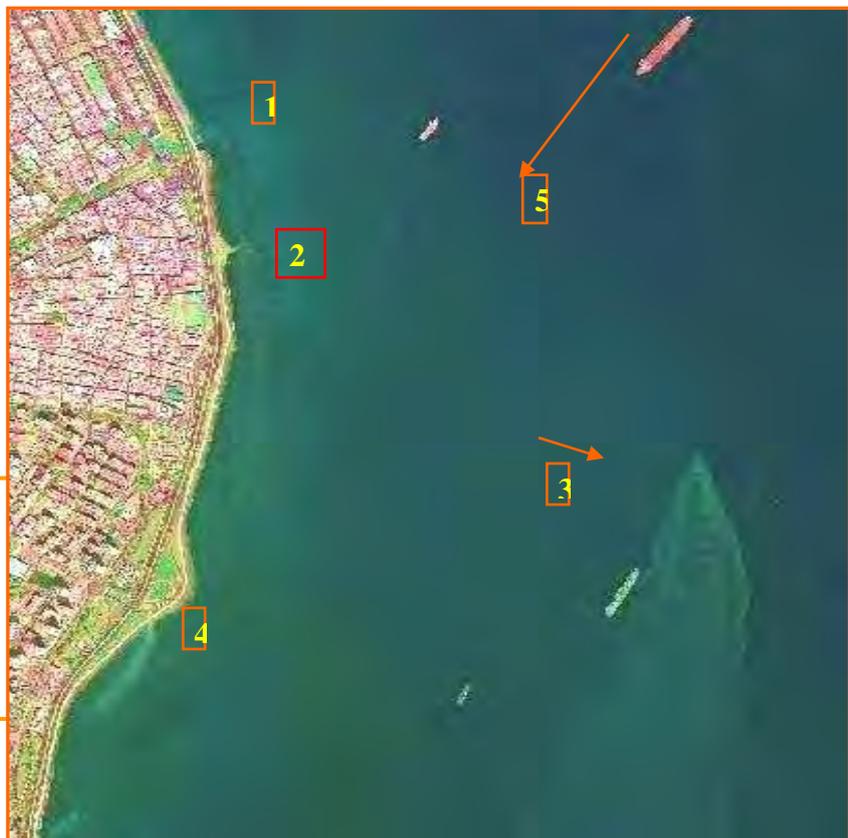
Fotografía 5. La flecha 3 señala el lugar de afloramiento de las aguas vertidas por el emisario y el inicio del penacho de dispersión horizontal, hacia el S. (30 octubre 2009)

En la Fotografías 4 y 5 destacan el punto de arranque del emisario en la orilla del mar (punto nº 2, fotografía 5), el lugar de afloramiento de las aguas vertidas por el emisario submarino (Fotografía 5, nº 3) donde se origina el penacho de dispersión horizontal de considerables dimensiones que se extiende hacia el sur y cuyas aguas tienen aspecto de estar sin depurar o mal depuradas. Destaca también un penacho de aguas residuales (4), que sale del lugar donde se ubican el Aliviadero Lady Harimaguada de la Red de saneamiento de Las Palmas10 (GCLP 25) y el Vertido junto a la EBAR Lady Harimaguada (GCLP 24), según se recoge en el *Censo de Vertidos desde tierra al mar en Canarias* (2008), del Gobierno de Canarias. El punto 1 es la desembocadura del barranco de Guinguada por donde también se vierten aguas residuales, y corresponde al vertido GCLP 19 Estación de bombeo “El Teatro” del *Censo de Vertidos*. Destaca en la Fotografía 5 un penacho de aguas residuales pegado a la orilla, un poco difuso, que se extiende muy ampliamente desde la desembocadura del Guinguada hacia el sur. Las Fotografías 4 y 5, ambas de Octubre de 2009, podrían considerarse simultáneas, demostrando que el vertido por el extremo del emisario y el propiamente litoral corresponden a la misma agua y al mismo emisario.

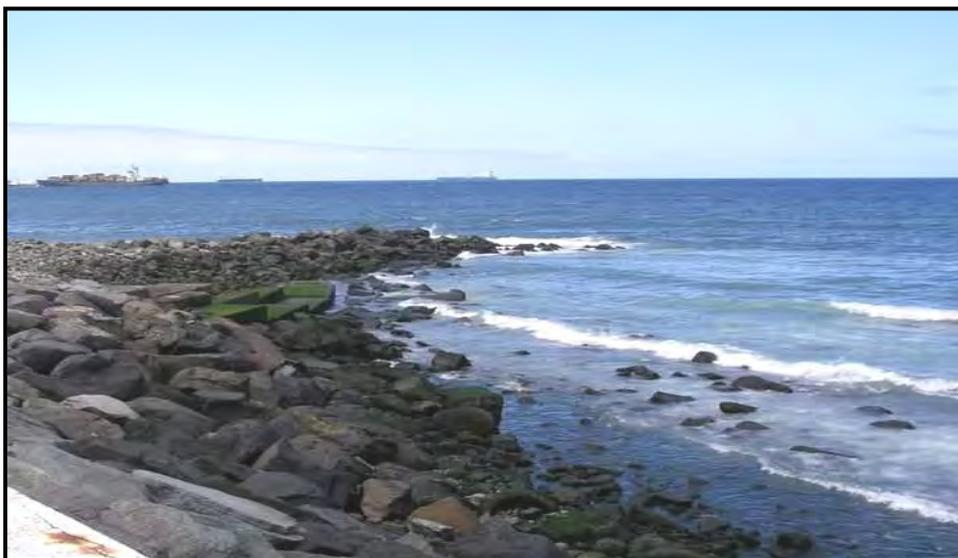
**Fotografía 6** (10 de junio de 2011).

Las Fotografías 6, 7 y 8 (10 de junio de 2011), permiten constatar la existencia del vertido submarino localizado en el arranque del emisario que, en nuestra opinión, está causado por la rotura del mismo. Las aguas de este vertido originan un penacho de dispersión horizontal (Fotografía 8) que deriva hacia el sur impulsado por la corriente de norte (flecha). Sin duda el agua vertida (Fotografía 7) aparenta no estar depurada y, junto con el agua que vierte al extremo del emisario, contribuye decisivamente a la contaminación bacteriana fecal de las zonas de baño y al desarrollo de poblaciones de macroalgas indicadoras de eutrofización causada por contaminación por aguas fecales.

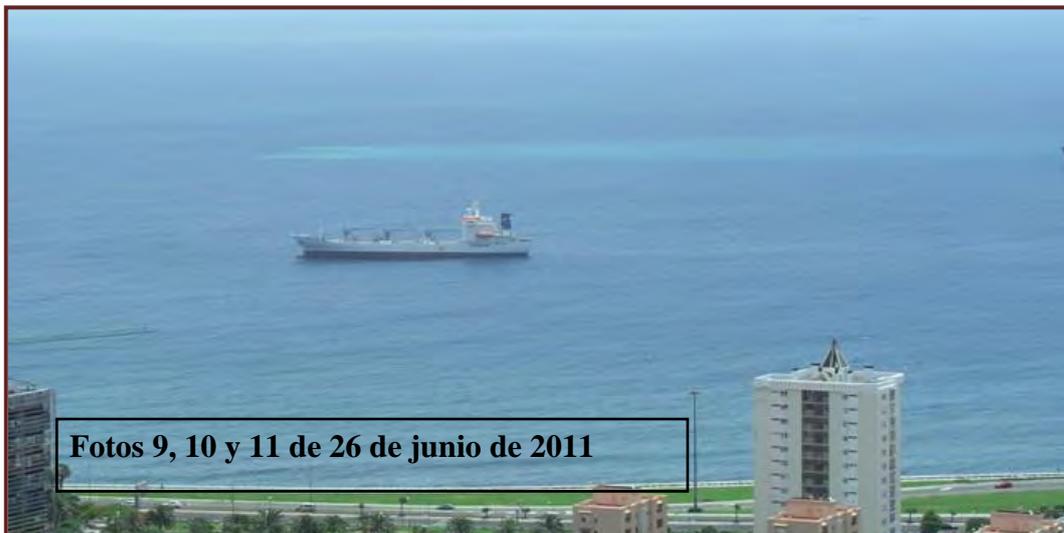
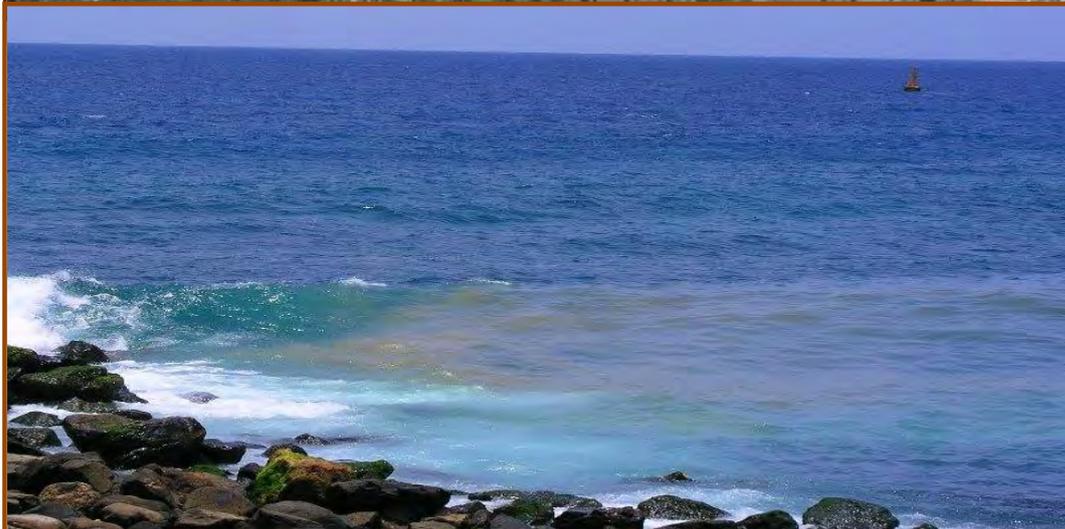
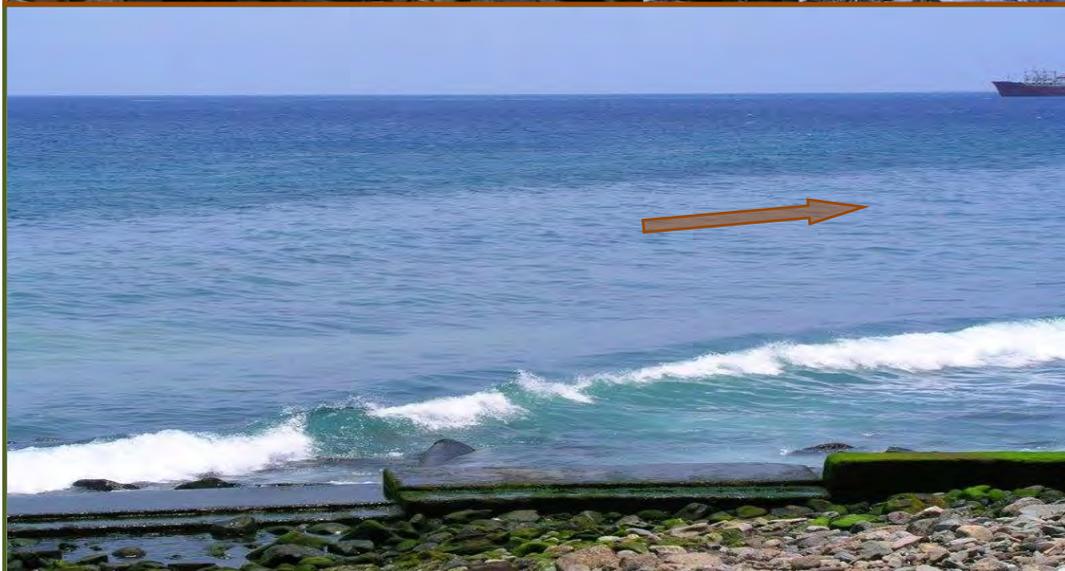
Las fotografías 9 y 10, de 26 de junio de 2011 (tomadas con apenas 30 minutos de diferencia) confirman el vertido de aguas residuales de forma simultánea en la salida del emisario mar adentro (Fotografía 9) y en el origen del emisario, casi en la misma orilla (Fotografía 10), donde se observa el afloramiento de aguas no depuradas. La Fotografía 11 muestra el penacho litoral o costero de dispersión horizontal, originado en la rotura del ES a escasos metros de la orilla, en su migración hacia el sur.

Cerca de este punto se encuentra el *Aliviadero de la red de saneamiento 10 (GCLP22)* (Censo de Vertidos, 2008) que siempre se ha observado inactivo tanto en las observaciones “in situ” como en las fotografías, por lo que el flujo constante de agua canela que origina el penacho costero sólo se debe a la rotura del emisario. Por lo tanto el *Aliviadero de la red de saneamiento 9*

(GCLP21), en nuestra opinión, está relacionado directamente con el emisario submarino dado que vierte continuamente aguas fecales.

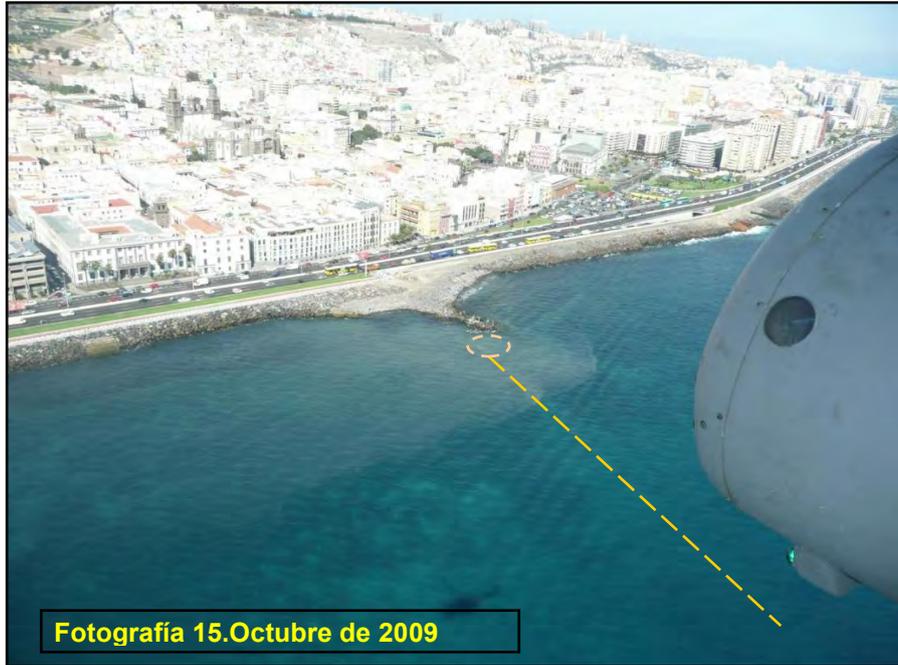
Fotografía 15.Octubre de 2009

En las Fotografías 14 y 15, de octubre de 2009, se ve la localización del lugar en el litoral en el que afloran las aguas de la rotura del ES. La línea amarilla corresponde al trazado del emisario por el suelo marino. El emisario mide unos 1960 m de longitud y desagua a 37,5 m de profundidad. En la Fotografía 16 se aprecia el penacho costero producido por los aliviaderos de la red de saneamiento y la rotura del emisario. Se nota el punto de afloramiento de las aguas en el extremo del emisario en capas concéntricas y el inicio de la trayectoria del penacho, hacia el sur. El caudal vertido es enorme.

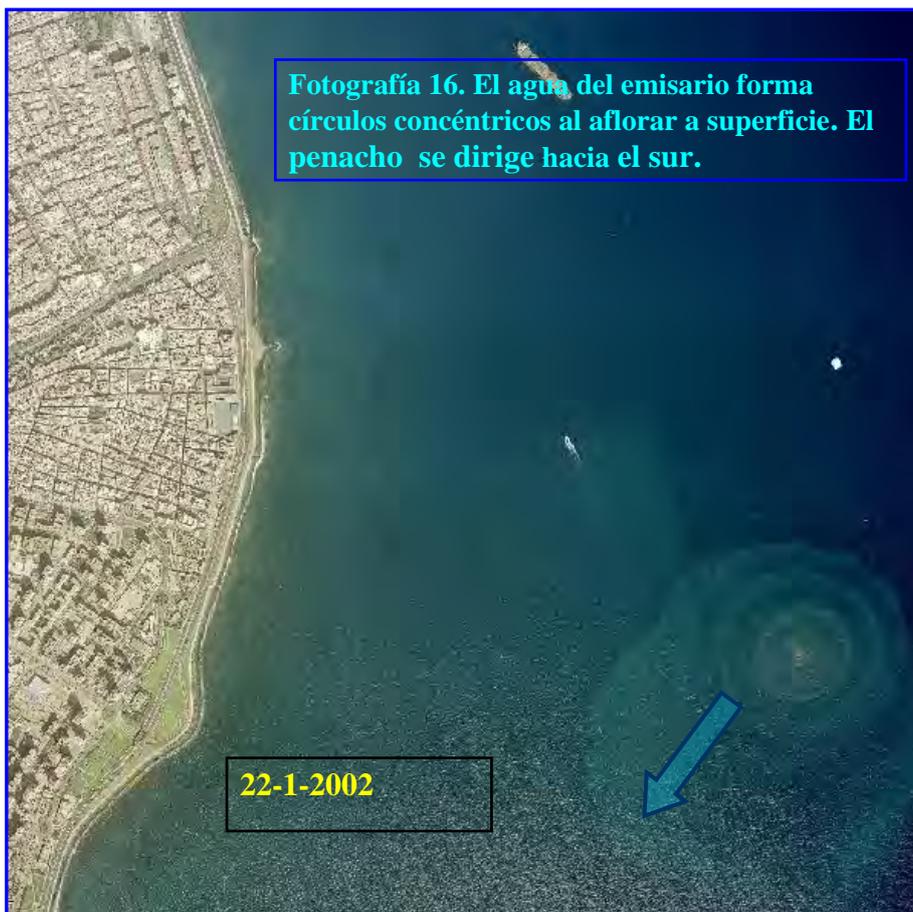
Fotografía 16. El agua del emisario forma círculos concéntricos al aflorar a superficie. El penacho se dirige hacia el sur.

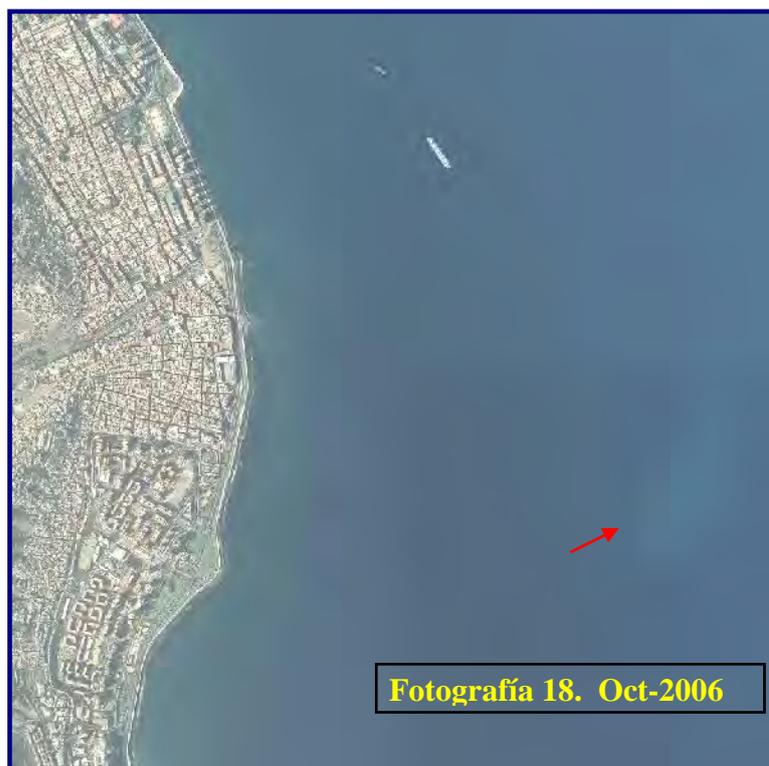
En algunas imágenes (Fotografía 17, de 26 de mayo de 2007) se observa muy bien el penacho de aguas residuales formado a partir del agua del ES que escapa por la rotura casi en la misma orilla y que adquiere dirección sur, a favor de la corriente más frecuente.

Nótense las grandes dimensiones del penacho costero, lo que da idea del caudal que se escapa tan cerca de la orilla y que debería verterse a través de los difusores en el tramo final del emisario. En la Fotografía 18 de 2 de octubre de 2006, se distinguen dos penachos de aguas residuales. El que se origina en el punto de afloramiento del emisario (flecha roja) y otro muy extenso, menos concreto que bordea el litoral en una gran mancha nublosa formada por el enorme caudal que mana a diario en esta costa.

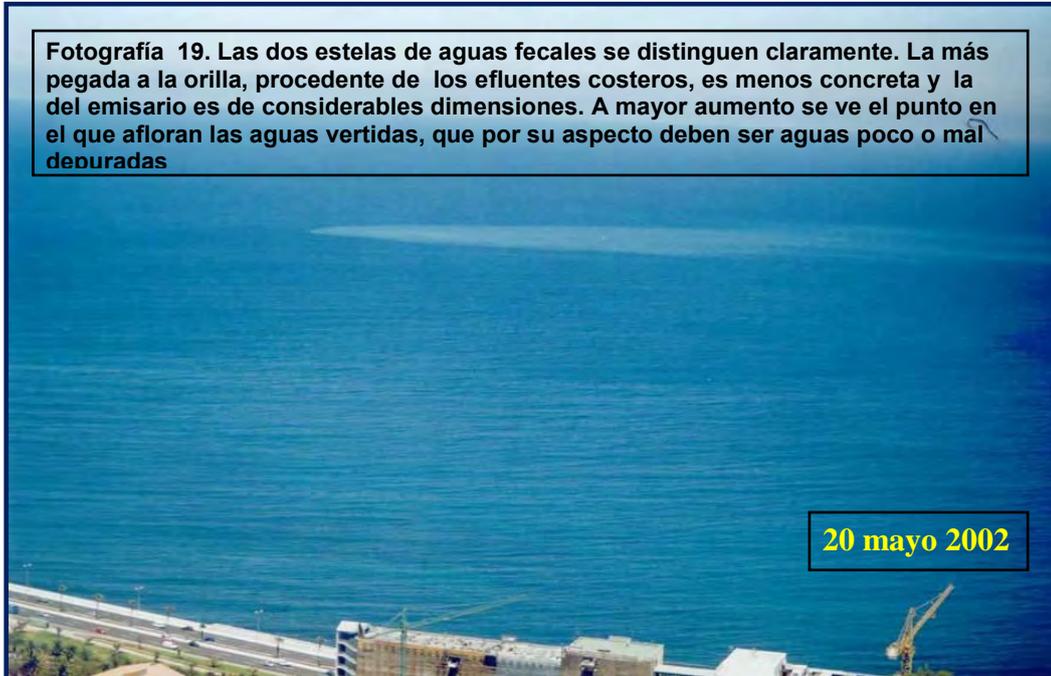
Fotografía 19. Las dos estelas de aguas fecales se distinguen claramente. La más pegada a la orilla, procedente de los efluentes costeros, es menos concreta y la del emisario es de considerables dimensiones. A mayor aumento se ve el punto en el que afloran las aguas vertidas, que por su aspecto deben ser aguas poco o mal depuradas

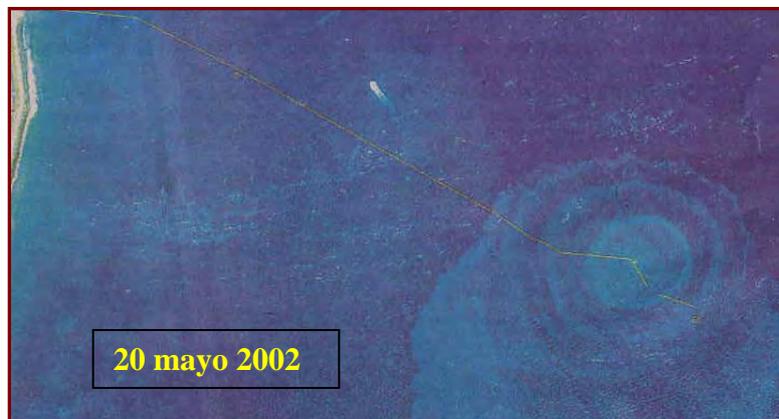
Fotografía 20, en la que se distingue el trazado submarino del emisario.

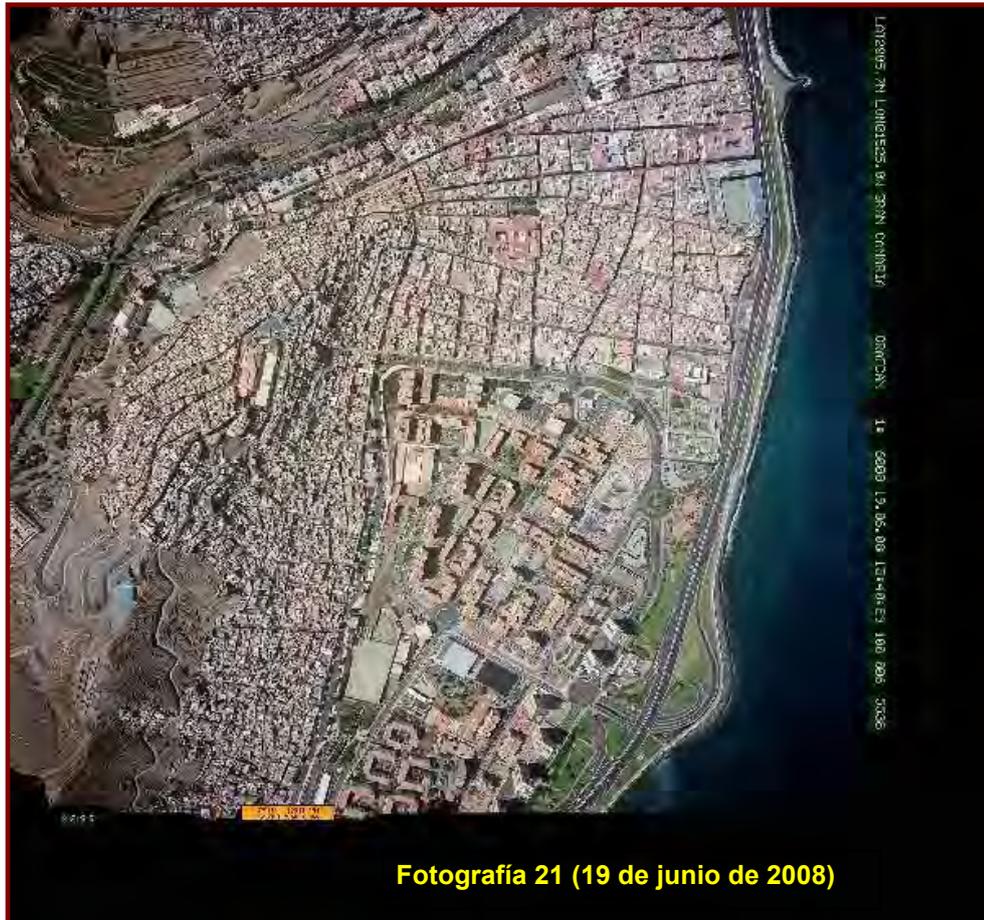
En la Fotografía 21 (junio de 2008) se observa el penacho litoral procedente de los vertidos situados más al norte y en el extremo inferior de la fotografía destaca claramente el vertido GCLP25 Aliviadero Lady Harimaguada.

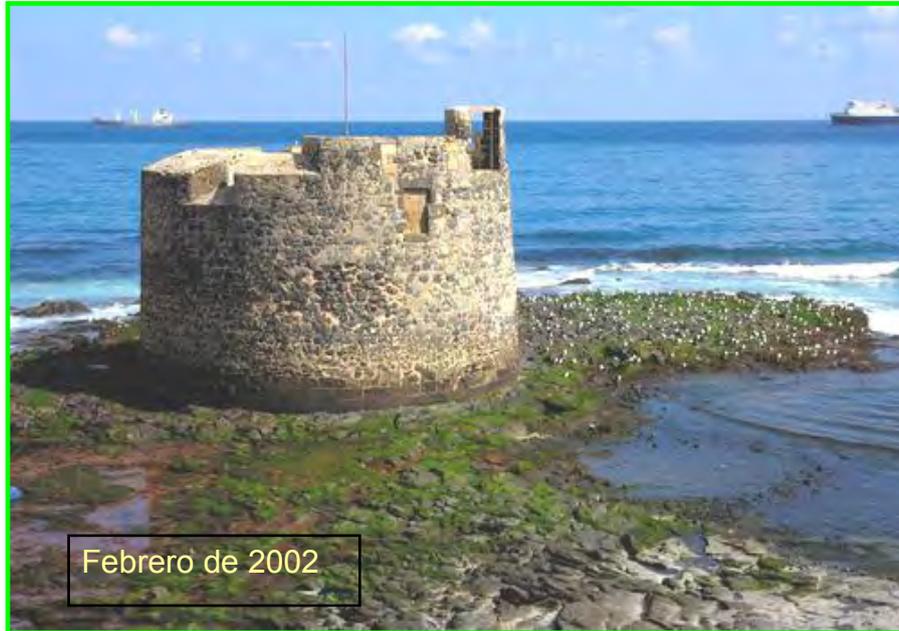
Fotografía 22

del castillo de San Cristóbal se encontraba colonizado por una comunidad bentónica con predominio del alga verde *Ulva rigida* junto con *Corallina* sp. lo que revela contaminación por aguas residuales (Fotografías 22, 23 y 24).

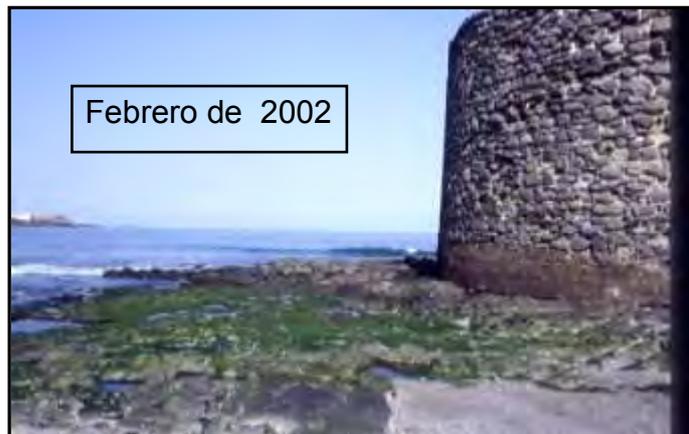
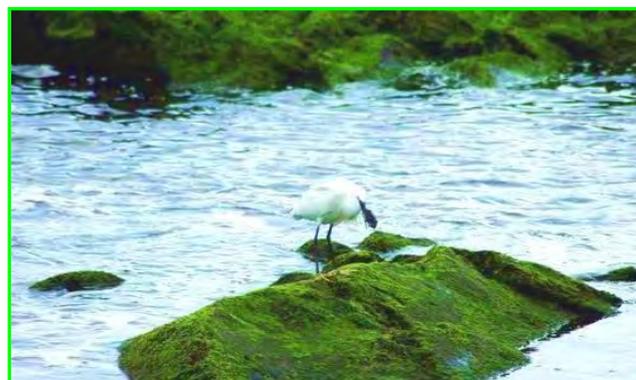
Fotografía 24 (2002). La cobertura de *Ulva* sp. es evidente en esta zona.

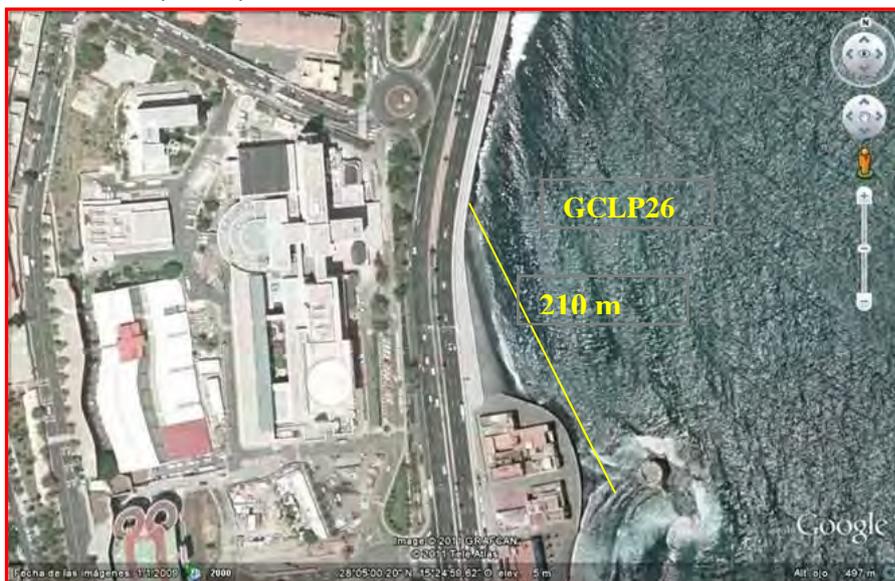
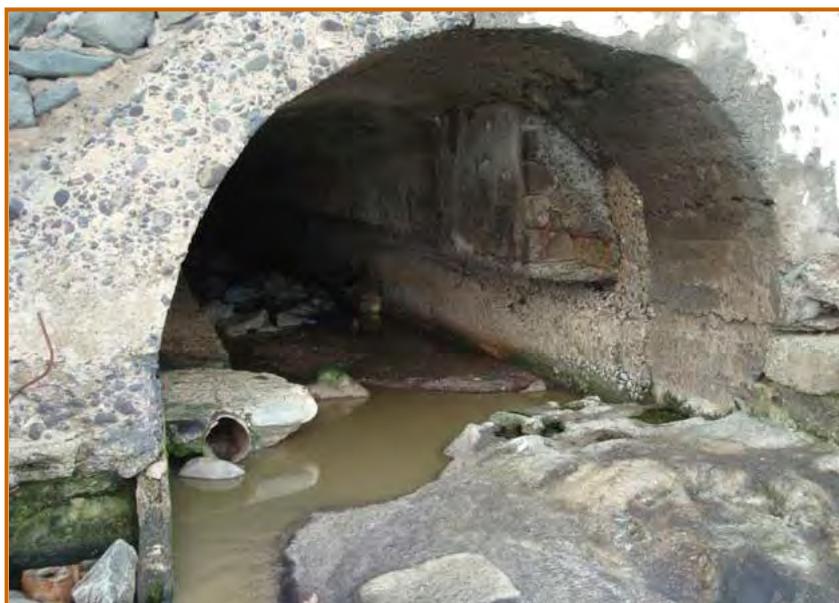
Las Fotografías 25 y 26 corresponden al Aliviadero de la Red de Saneamiento 12 (GCLP26) que está situado a unos 210 m hacia el norte y emite aguas residuales sin depurar. Es el vertido más próximo a la rasa de San Cristóbal y está calificado como “*continuo*” en el Censo de Vertidos del Gobierno de Canarias (2008).

La fotografía del aliviadero GCLP26 (tomada del *Censo de Vertidos*, 2008) revela claramente la salida de aguas residuales sin depurar lo cual, además, ha sido comprobado en reiteradas observaciones de campo. Por esta razón, dada su proximidad, su continuidad y la naturaleza de las aguas vertidas, la eutrofización de la rasa de San Cristóbal se puede atribuir a este vertido, sin perjuicio de los efluentes situados más al norte, incluido el emisario submarino.

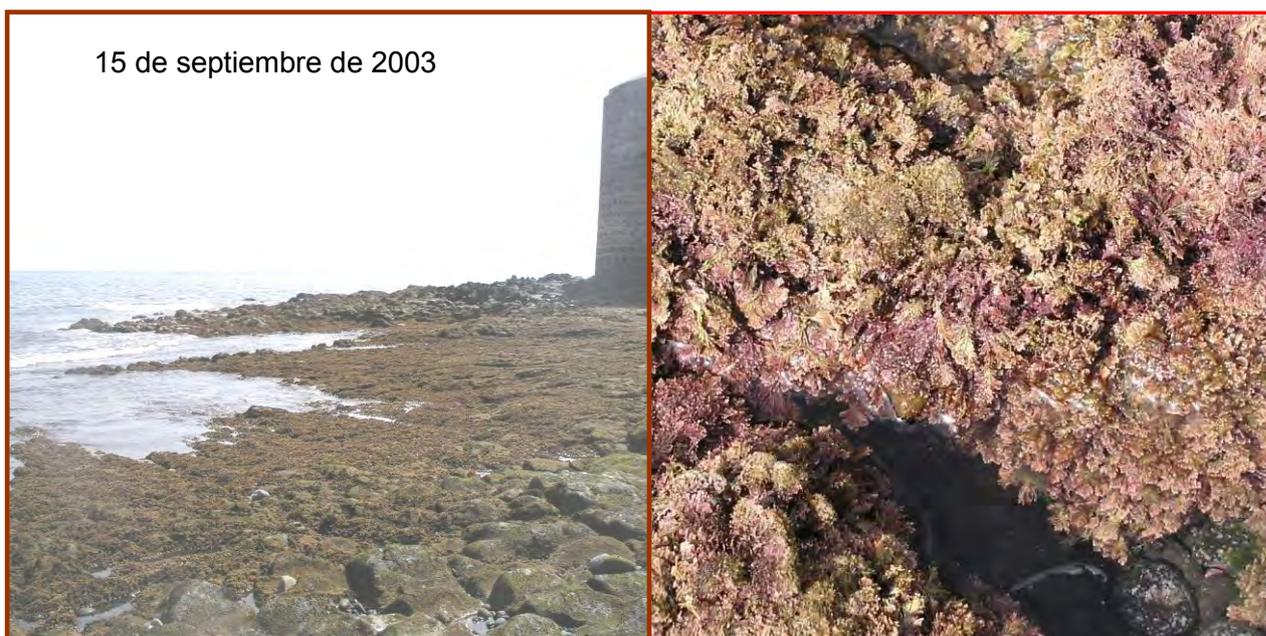
Fotografías 27 y 28 (15.09.2003).

Las fotografías del año 2002, revelan que la comunidad dominante de macrófitas en la rasa de San Cristóbal era de Ulváceas. La profusión de ulváceas en el nivel sublitoral superior junto con la ausencia total de comunidades de *Cystoseira* spp. siempre indica un “estatus” ecológico entre pobre y deficiente (Arévalo *et al.*, 2007). En un estudio realizado meses más tarde (15 de septiembre de 2003, Fotografías 27 y 28), en el entorno de la torre de San Cristóbal se registraba una colonización por *Corallina elongata* (acompañada de *Gelidium* sp. y *Heterocladia* sp.) y apenas presencia de *Ulva rigida*. Las comunidades dominadas por *Corallina elongata* indican niveles intermedios de calidad de agua con un “estatus” ecológico entre moderado y pobre (Arévalo *et al.*, 2007). En nuestro caso quizá porque el aporte de nutrientes durante unos meses atrás fue menos intenso, lo que podría explicarse por posibles fluctuaciones en el caudal de los vertidos situados al norte de San Cristóbal. Según algunos autores las variaciones e intensidad de los niveles de nutrientes que producen la eutrofización determinan la presencia de una clase de comunidad bentónica u otra, como comprobamos en San Cristóbal (Pinedo *et al.*, 2007; Ballesteros *et al.*, 2007a; Ballesteros *et al.*, 2007b; Arévalo *et al.*, 2007b).

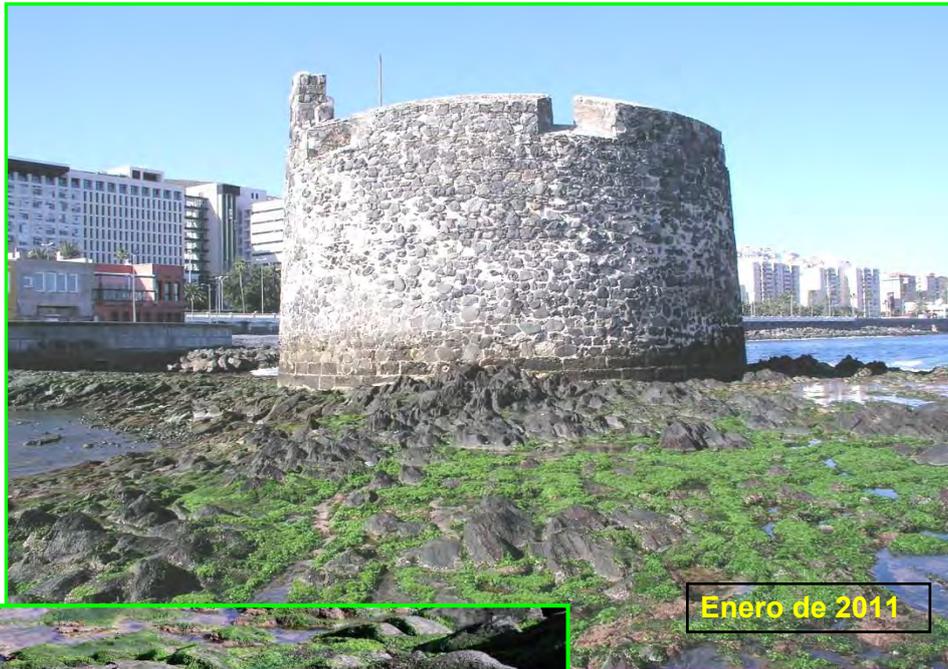
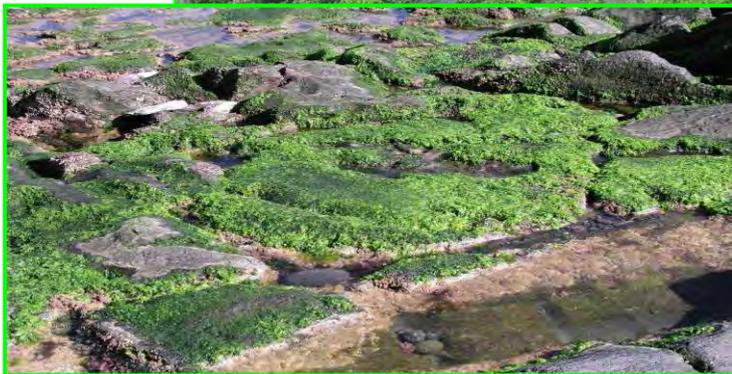
Una reciente observación fotográfica (enero de 2011) ha revelado que la rasa del castillo de San Cristóbal continúa sometida a una intensa eutrofización, dada la exuberancia de la comunidad de ulváceas allí presente. (Fotografías 29, 30 y 31, enero de 2011).

En las fotografías se muestra el estado actual de la torre de San Cristóbal, densamente colonizada por comunidades de *Ulva rigida* asociada con *Corallina elongata*, en cuyas sociedades en el intermareal o submareal, *Corallina* se sitúa en un nivel inferior al que se instala *Ulva*.

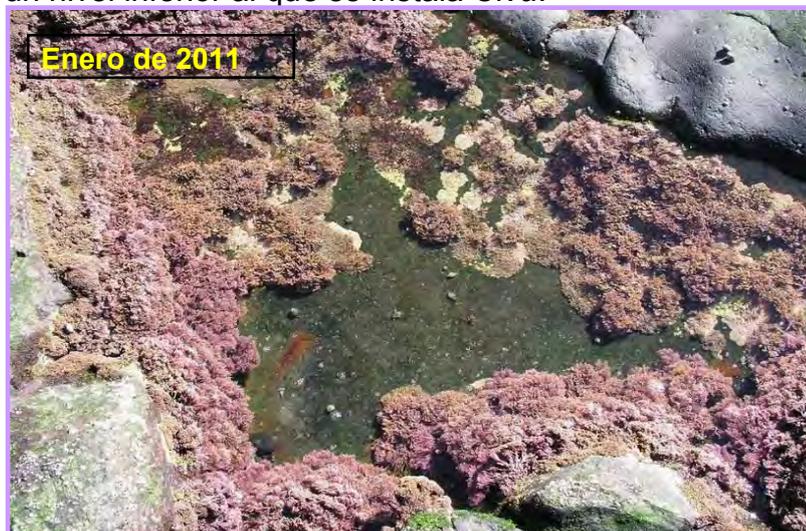
Fotografía 31. Detalle de la comunidad de *Corallina* sp

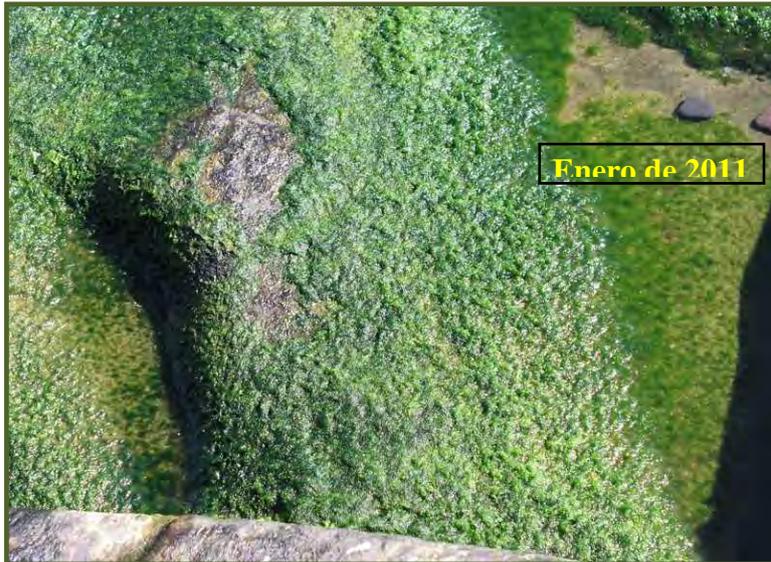
Fotografía 32. Charco intermareal en la rasa de San Cristóbal, característico de zonas muy eutrofizadas en los que *Ulva* sp. es la especie dominante casi en exclusiva, formando comunidades muy densas.

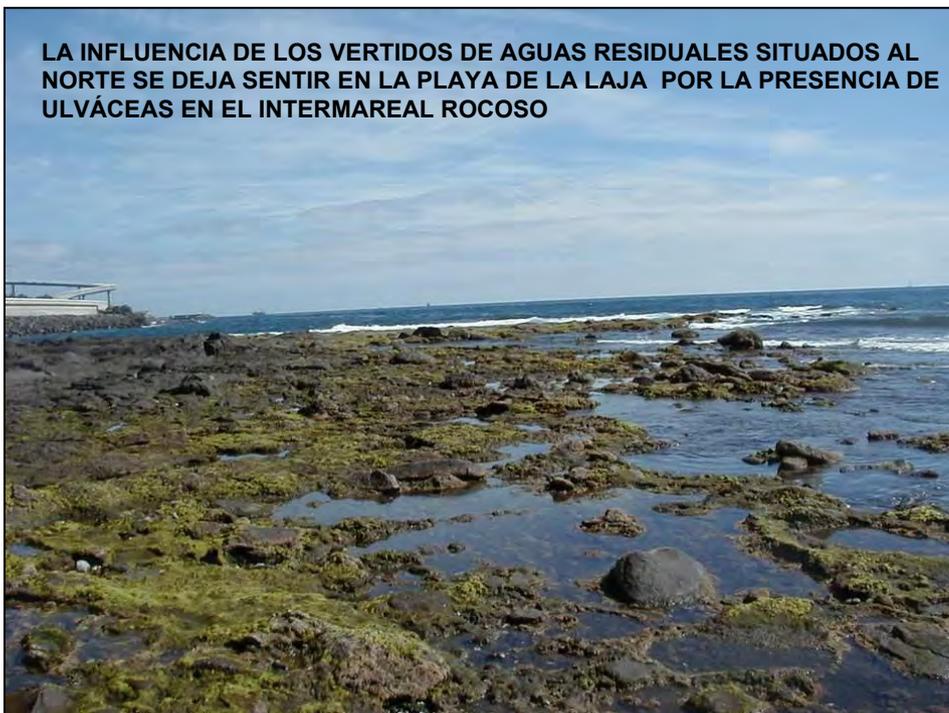
Fotografía 33

En las Fotografías 33, 34 y 35 se ven densas comunidades de macrófitas poblando la rasa intermareal situada al norte de la Playa de La Laja, con abundante crecimiento de *Ulva rigida* y *Enteromorpha* sp. en los charcos intermareales todo ello ocasionado por las aguas eutróficas del litoral oriental de la ciudad.

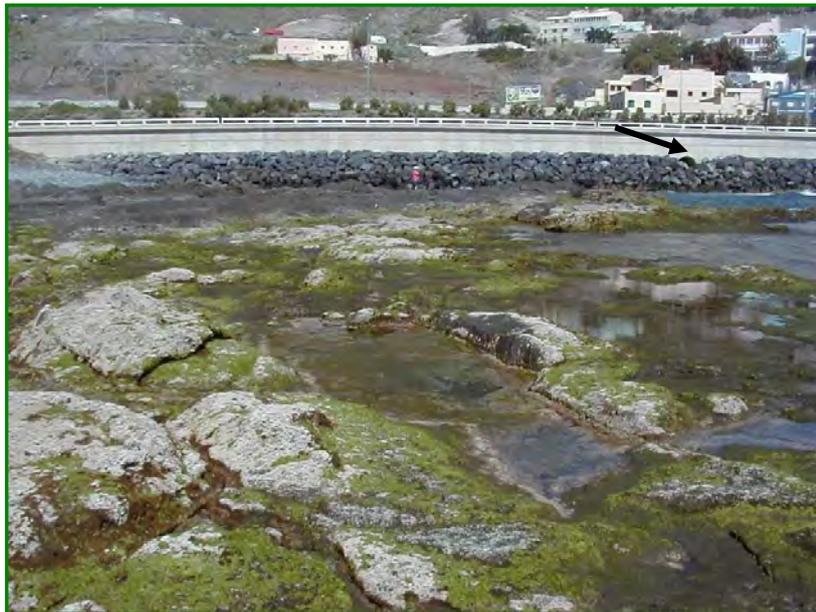
Fotografía 35. Rasa intermareal de La Laja (extremo norte) mostrando abundante crecimiento de ulváceas causado por la eutrofización generada por los vertidos de aguas residuales. La flecha indica el Aliviadero de la red de saneamiento nº 13 (GCLP28).

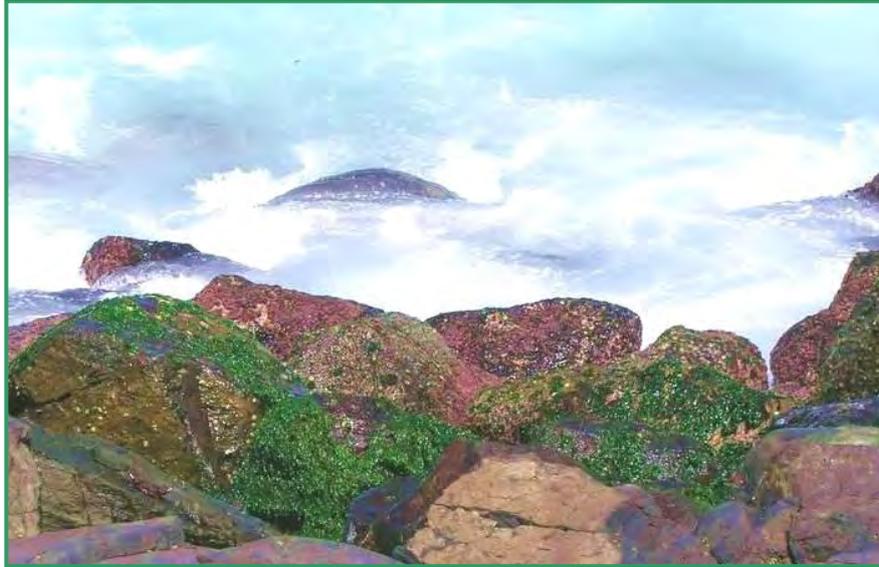
Fotografía 36. A lo largo de la avenida marítima se observa una abundante colonización por *Ulva* sp. , de las grandes piedras que forman el rompeolas, a pesar de las gran fuerza con la que baten las olas en el lugar.

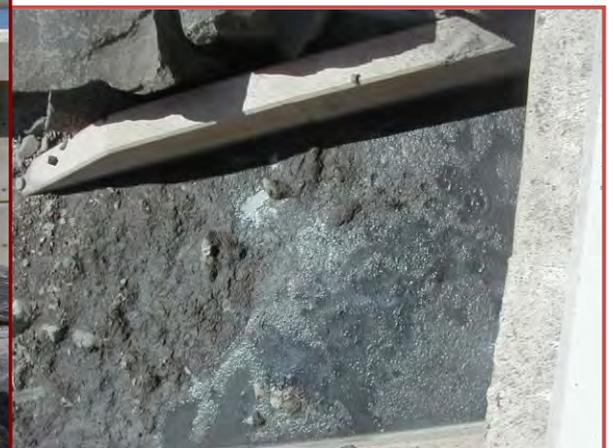
Detalle del aliviadero n° 13 mostrando actividad reciente.
