Conservación y restauración de la talla de San Roque. Firgas

Beatriz Galán González, restauradora

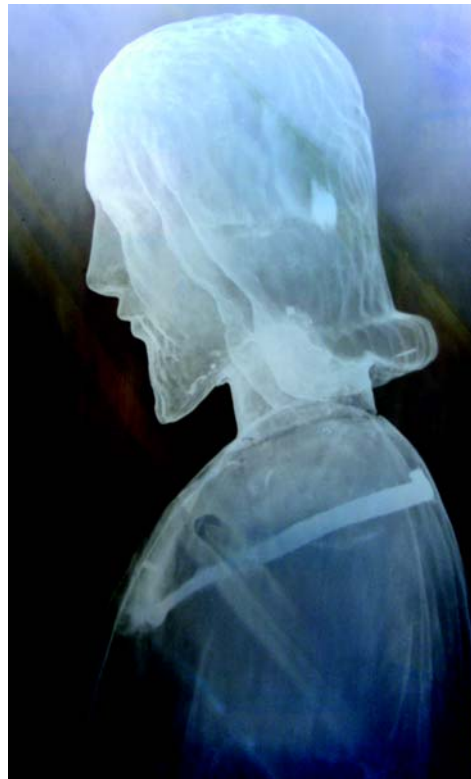
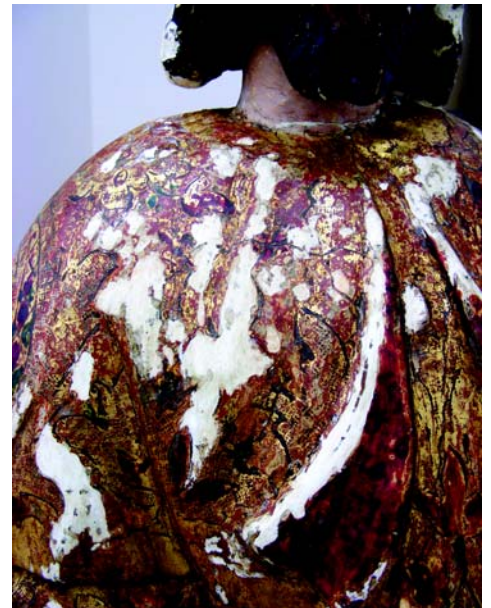
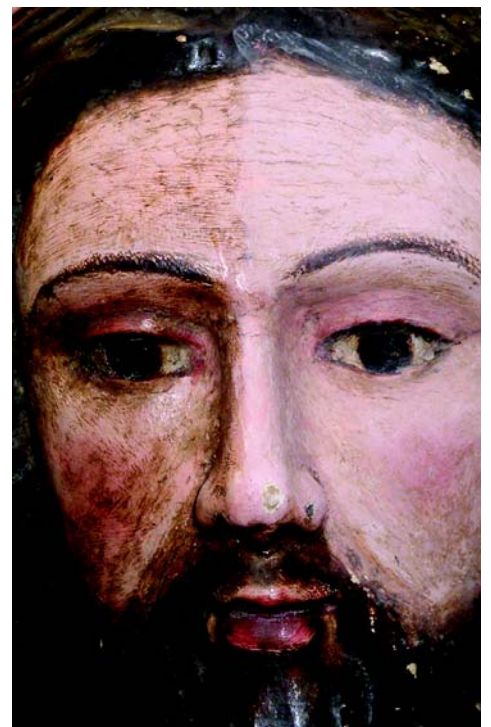
- La profundidad de la fractura del cuello era muy poca.
- Los clavos unían las piezas que conforman la talla cumpliendo una función primordial; muchos de ellos atravesaban de delante a atrás toda la masa de madera.
- La policromía de la cara mostraba muchas irregularidades y cruces de líneas que llevó a determinar la posible presencia de capas superpuestas, lo que significaba que po-

díamos encontrarnos frente a un repolicromado en las carnaciones. Se observó que la capa inferior de pintura está en buen estado en cuanto a integridad material.

La imagen ha sufrido diversas alteraciones de orígenes diversos. La que podía haber sido más grave, el ataque de xilófagos, no lo fue tanto y ya no está activo. El ataque fue provocado por polilla, con agujeros de salida circulares y restos a modo de serrín en las galerías. La imagen fue consolidada adecuadamente en una anterior intervención, quedando solamente las huellas de salida de los insectos y galerías internas poco profundas. El agente causante de este deterioro se denomina agente biológico.

En la página izquierda, detalle de falta de estucado, proceso de eliminación de repolicromado y fotografía de una de las planchas de rayos X. En esta página, a la izquierda, la talla al inicio del proceso de rehabilitación y, a la derecha, una imagen parcial del estado final.

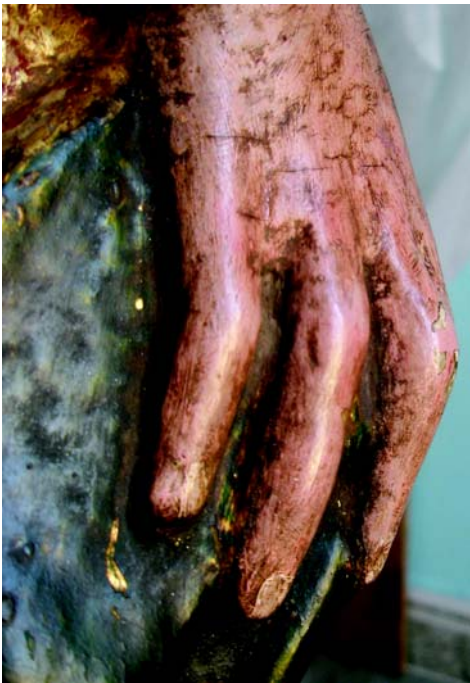
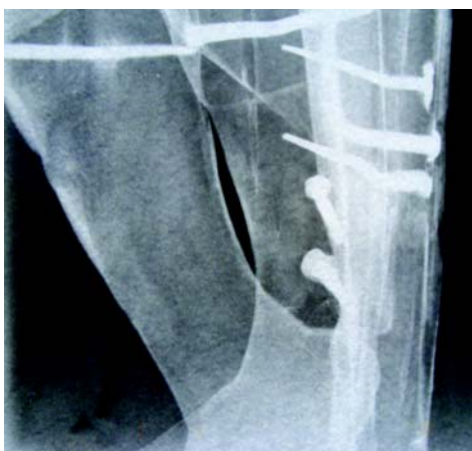
Arriba, detalle de la talla al inicio de la rehabilitación y otra plancha de Rayos X. Abajo, imagen parcial del final del proceso y, a la derecha, aspecto final de la imagen.
