La recuperación de un sueño

El Salón Saint-Saëns del Teatro Pérez Galdós

María Isabel Herráez Martín

Restauradora del Instituto del Patrimonio Cultural de España

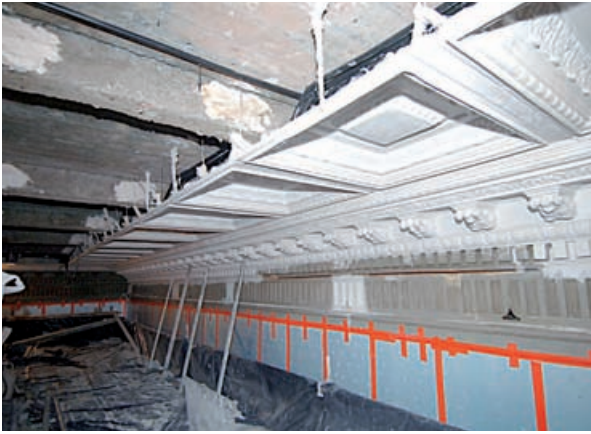
Arriba, reconstrucción ideal del falso techo. En la fotografía puede observarse el nuevo cableado de la sala y la fijación de los plafones al forjado mediante varilla roscada. En la parte inferior se aprecia el sistema de protección temporal utilizado para cubrir las pinturas durante el proceso.

Durante la intervención se completaron las cornisas de manera imitativa, dando continuidad a las conservadas y se reconstruyó idealmente el techo desplomado, utilizando fotografías antiguas (FEDAC). En este caso no se trató de copiar el original, se recuperaron las proporciones, distribución de espacios y volúmenes del primitivo, descargando de molduras el diseño final. El resultado es una ornamentación de yeso, de molduras compuestas, que se asemeja al original.

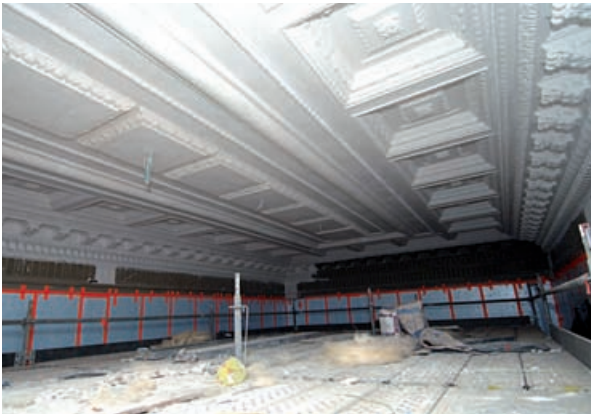
En el centro, detalle de la reconstrucción ideal del falso techo.

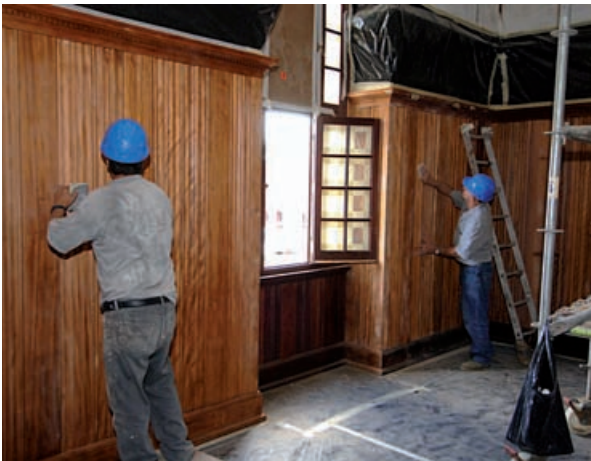
Abajo, detalle del proceso de lijado entre capas.
Fotografías: Sergio Bolaños.

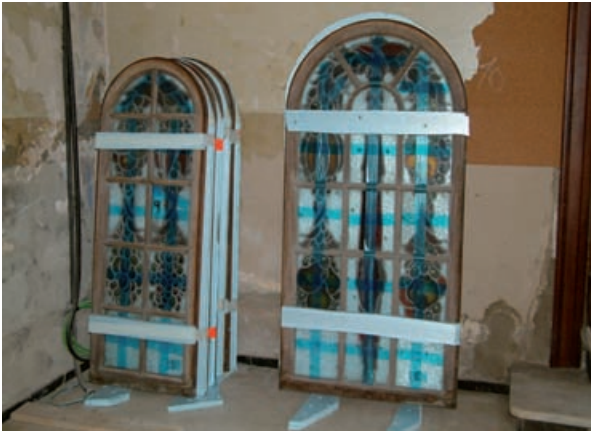
Arriba, vidrieras del Salón Saint-Saëns apeadas de sus bastidores y con las protecciones previas a su traslado al taller.

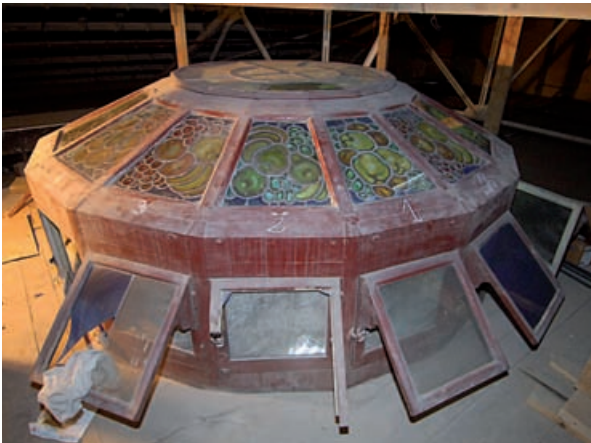
Centro, estado de conservación del lucernario sobre el patio de butacas. Puede apreciarse la gran acumulación de suciedad ambiental, las pérdidas de materia y modificaciones realizadas para la colocación de focos en el anterior equipamiento escénico.

El estado de conservación del lucernario era muy deficiente, presentando las huellas de un fuerte ataque biológico y fuerte corrosión de los plomos. Varios de los vidrios de “seguridad” que enmarcaban los paneles estaban fracturados, existiendo el riesgo de caída hacia el patio de butacas. Para la colocación de los focos se habían eliminado algunas de las ventanas de ventilación abatibles, rompiendo varios marcos y vidrios azules para colocar los focos. Su posición, sobre el público, obligaba a realizar una intervención en profundidad que garantizara su estabilidad mecánica y la seguridad.

Se apearon y desmontaron todos los paneles y, tras un adecuado proceso de limpieza, se colocaron un nuevo tinglado de plomo y enmasillado.

La empresa constructora ya había realizado un tratamiento de desinsectación del edificio antes de las obras, pudiendo continuar con la consolidación estructural del lucernario y reconstrucción del encapsulado de los paneles, con vidrios planos en los bastidores. Se reconstruyeron, de manera similar al original, las ventanas practicables y bastidores con vidrio azul perdidos; recuperando el halo de luz azul del lucernario.

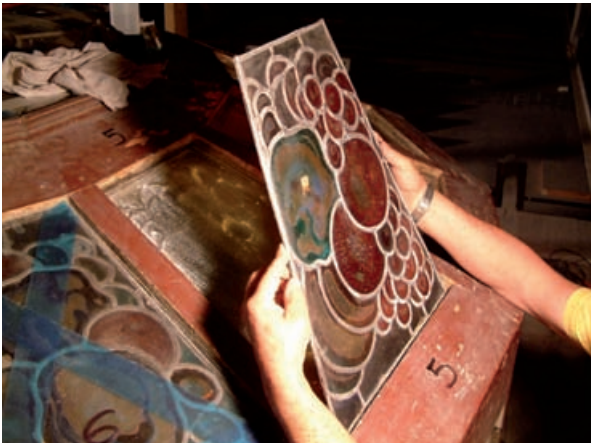
Abajo, detalle del proceso de desmontado de los paneles vitrales del lucernario. Fotografías: Sergio Bolaños.

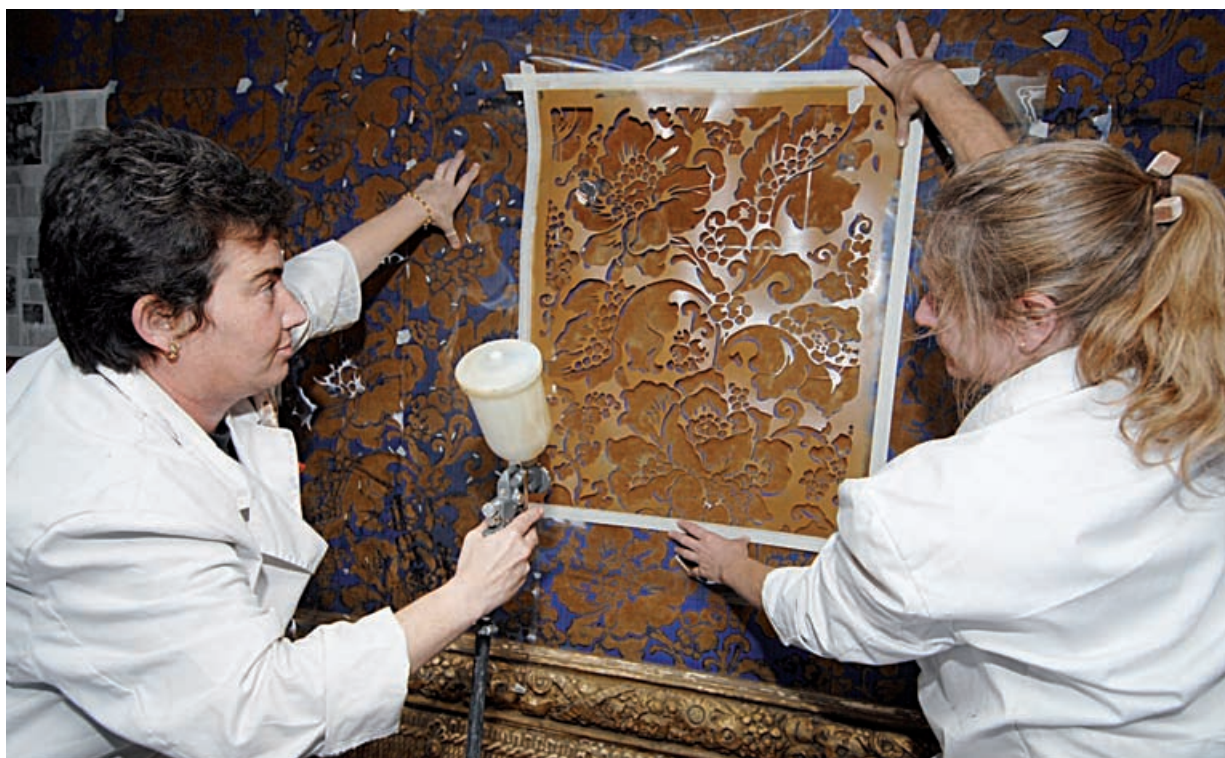
La totalidad de los papeles presentaba numerosos daños, con múltiples erosiones y pérdidas de materia. Sin embargo, el principal problema de conservación se encontraba en la falta de adherencia del efecto terciopelo sobre el papel de base. Resultaban evidentes los puntos donde se había apoyado algún elemento, una mano, una escalera, utilizados para inspeccionar los techos y molduras ya que se había perdido el efecto terciopelo y aparecían áreas manchadas, de tonalidad oscura.

Arriba, proceso de consolidación del papel mural “in situ”, utilizando plantilla y aerógrafo.

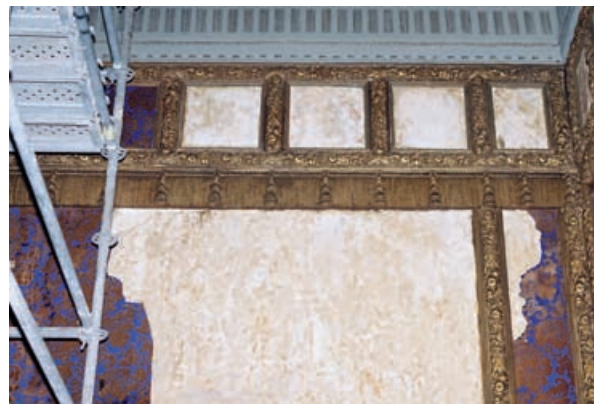
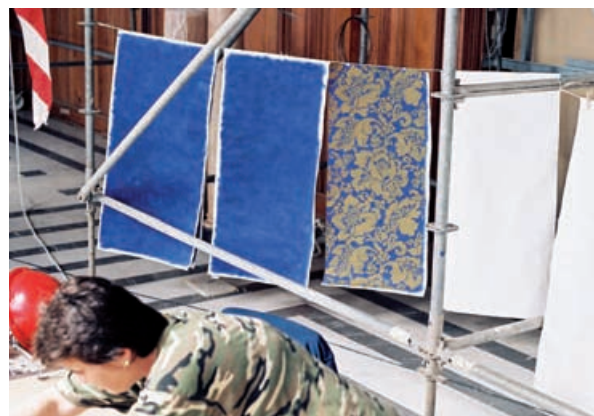
Las patologías que presentaba el edificio antes de la rehabilitación, causaron el deterioro irreversible de varios pliegos de la sala Este, que había sido reparada de manera muy burda.

A la derecha, vista de la sala Este, afectada por humedades, con las pérdidas de materia en el papel mural y detalle del proceso de preparación de pliegos nuevos para la realización de injertos y reintegración mimética.
Fotografías: Sergio Bolaños.

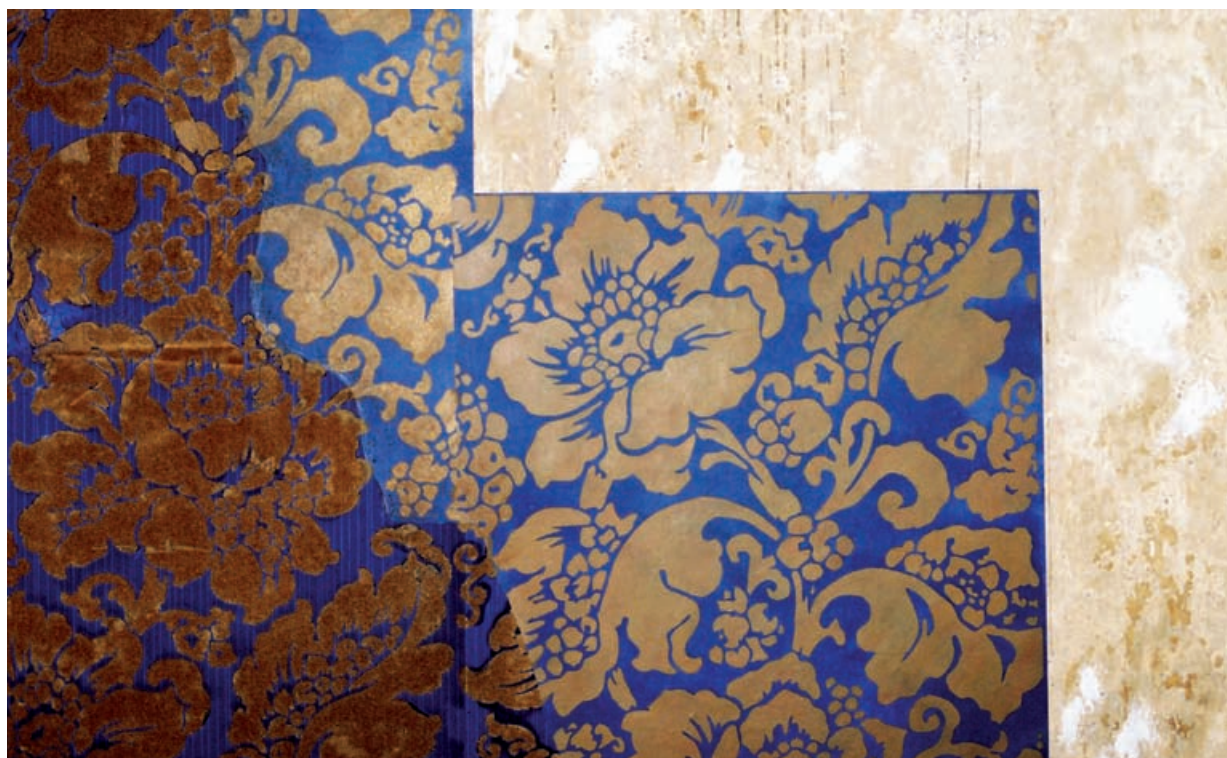
Arriba, detalle del proceso de reintegración del papel mural. Fotografías: Sergio Bolaños.

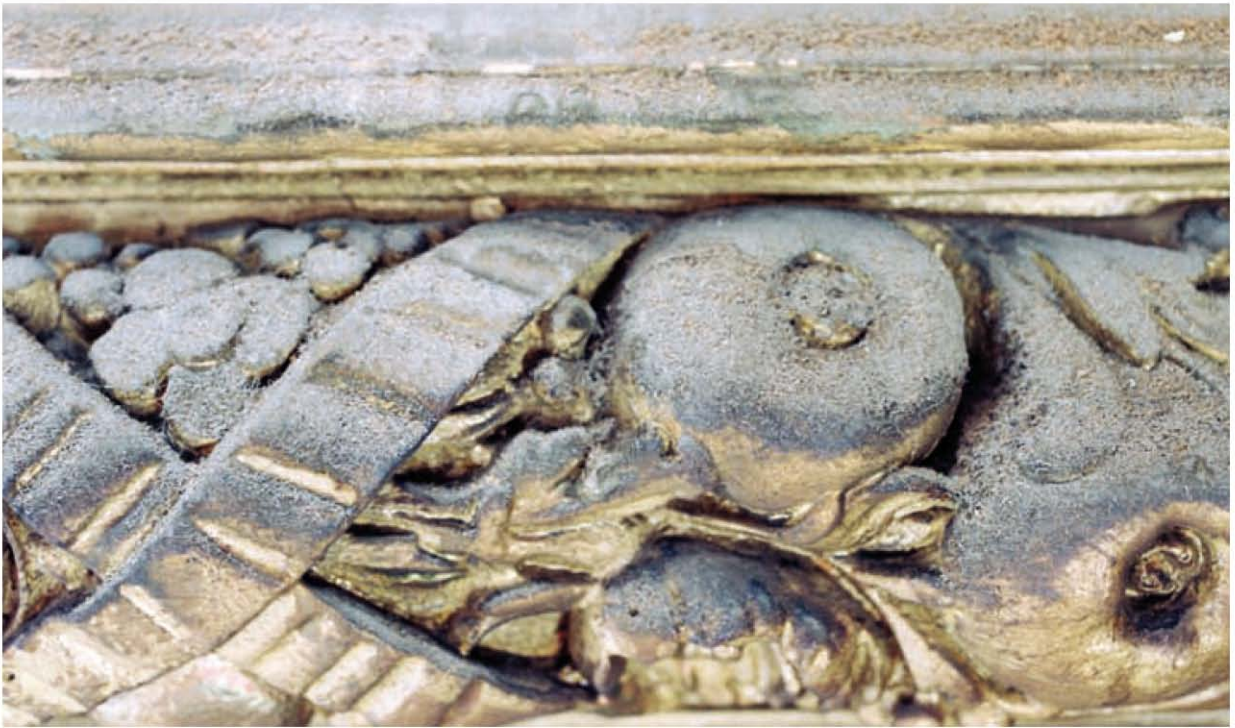
Las molduras presentaban un estado de conservación deficiente con gran acumulación de suciedad ambiental, numerosas pérdidas de materia, descamación de la capa pictórica, repintes y daños mecánicos por corrosión de elementos metálicos embutidos.

Arriba, estado de conservación de las molduras de yeso dorado, con gran acumulación de contaminantes ambientales, pérdidas de materia y oxidación de los pigmentos.
Fotografía: Sergio Bolaños.

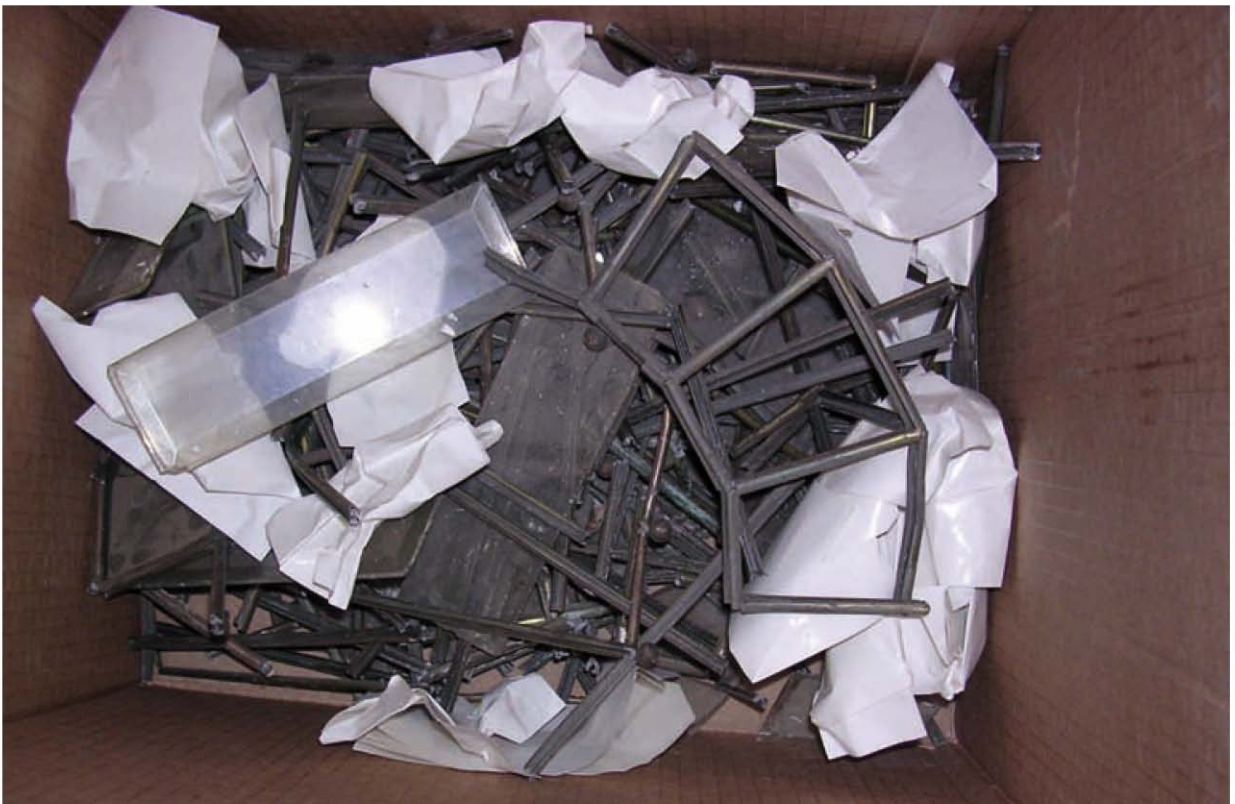
En el Salón Saint-Saëns se localizan varias de ellas y, cinco unidades, resultaron seriamente dañadas con el desplome del techo.

Abajo, estado de conservación de las cinco lámparas de la sala central del Salón tras el desplome del techo en 2002.
Fotografía: M^a Isabel Herráez.

La intervención sobre las lámparas recuperó todos los elementos posibles, reconstruyendo de manera mimética las pérdidas y aplicando una pátina color cuero similar a la que presentaban los originales. Durante el proceso se sustituyó el cableado y se adaptaron a las normas y materiales permitidos actualmente.

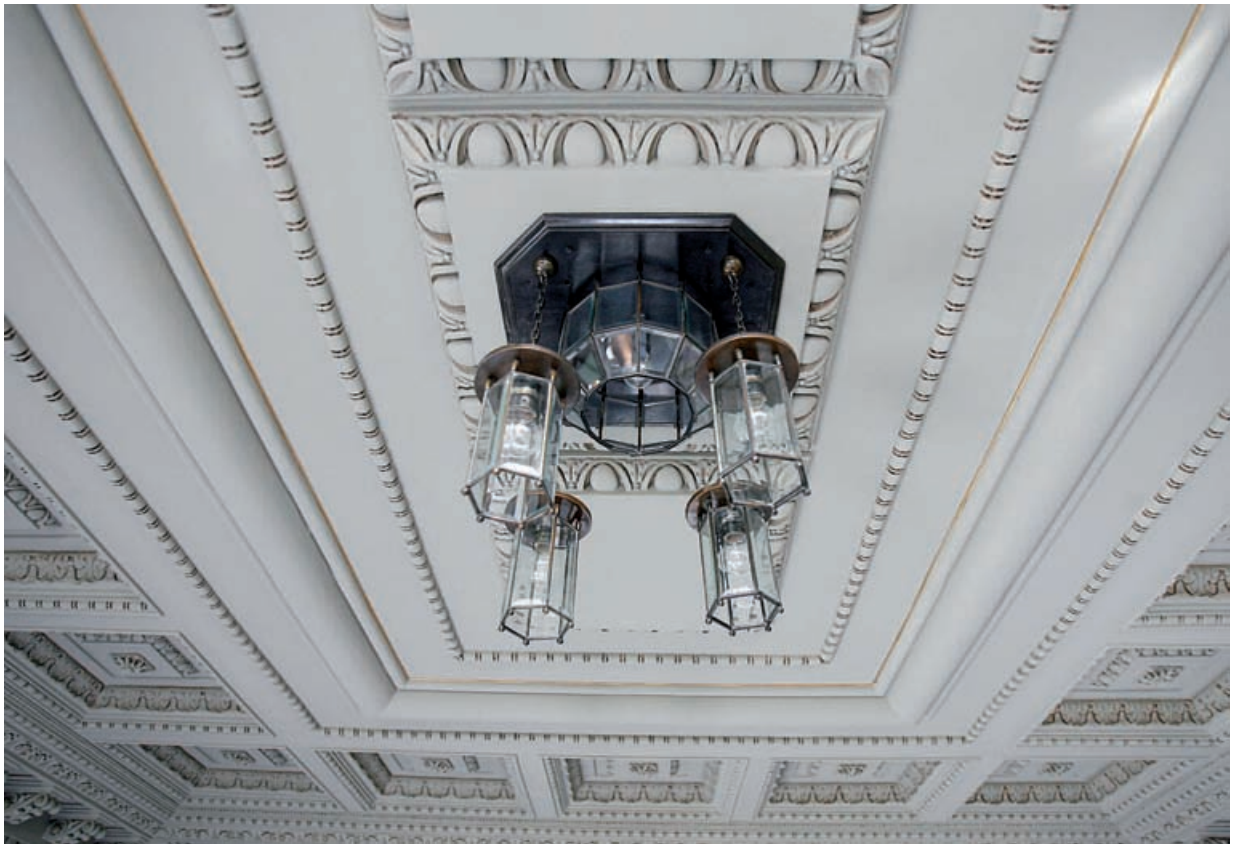
Arriba, vista de una de las lámparas reconstruidas colocada "in situ", en la reconstrucción ideal del falso techo. Fotografía: Sergio Bolaños.
