La noria de Jinámar: historia y proyecto de rehabilitación. Telde

Francisco Suárez Moreno, historiador, y Jorge Manzano Cabrera, arquitecto

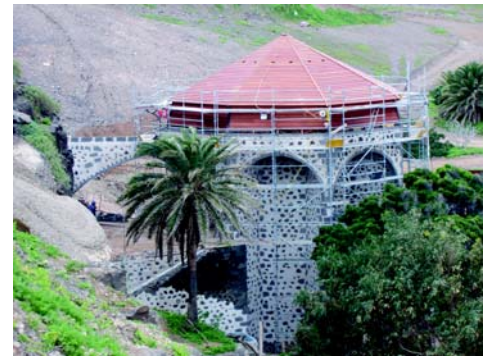
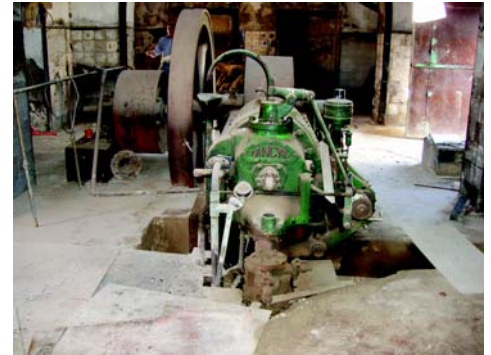
Antes de iniciarse el proyecto de rehabilitación, a principios de 2006, se observa que la torre, de 5,5 m de altura y sustentada por contrafuertes, se encuentra con fisuras y grietas, así como con falta de argamasa de unión en los mampuestos y piedras. Por temas presupuestarios se acomete sólo una primera fase en 2005, en la que se refuerza mediante micropilotes la base de cimentación de dichos contrafuertes.

En general, el inmueble está muy deteriorado en todos los paramentos interiores y exteriores. La maquinaria de extracción de agua no funciona, y las plataformas interiores del núcleo que conforman el antiguo ingenio están en muy mal estado y con ausencias de elementos, muchos de ellos son de madera y están derruidos y carcomidos. En la arcada de acceso al nivel superior se aprecian fisuras y parte de muro derruido.

En la página izquierda, vista general de la noria de Jinámar e imagen parcial del pozo de la misma. En esta página, dibujos de dos secciones del proyecto de rehabilitación y fotografías de la noria durante los trabajos y de la antigua máquina de gasoil.

En la torre, donde se aprecian fisuras en las pantallas y falta de argamasa entre las piedras, se acomete la rehabilitación reforzando las bases con micropilotes y vigas de hormigón armado, además del cosido de las grietas en los paramentos mediante redondos de forma cruzada. También se procede al picado del encalado y su reposición, encalando toda la zona ripiada y dejando vista las piedras de cantería.
