## El teatro del Centro Insular de Cultura. Las Palmas de Gran Canaria

Alejandro García Medina y Sonia Rodríguez Araña, arquitectos

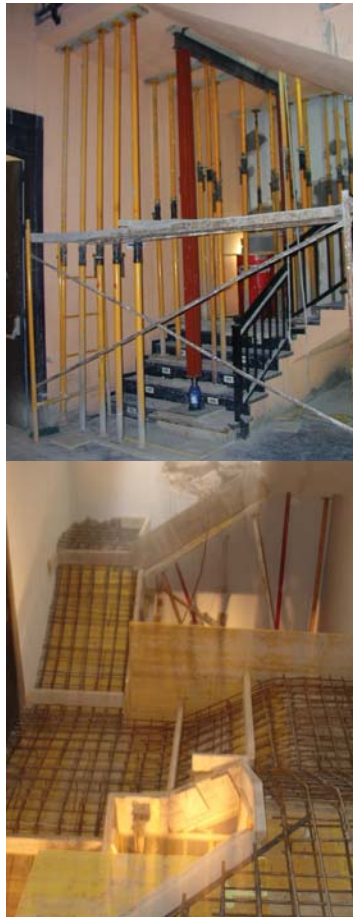
Además de las patologías por humedades en paredes y techos, las existentes en las estructuras se concretan en grietas en muros, arcos y bóvedas, además de deformaciones en losas, forjados y escaleras. Se realiza por tanto un control analítico de resistencias máximas, contrastándolas con la normativa vigente, y se extraen muestras y ensayos para un análisis en laboratorio de los hormigones y aceros originales del edificio.

Tras los análisis se detectan nuevos problemas: falta de resistencia de la mayor parte de los forjados mixtos de losa de hormigón armado de los perfiles metálicos, y falta de estabilidad de algunos tramos de las escaleras existentes.

Sobre estas líneas, fotografías de detalles de la intervención: nivelación de la escalera con gatos hidráulicos previamente a su refuerzo. A la derecha, una imagen del interior del teatro. Abajo, dibujo de la planta principal del actual proyecto de rehabilitación.

gón armado y metálicas, según su idoneidad, resistencia al fuego, capacidad estructural y facilidad de trabajo y montaje en cada área concreta del edificio. Las actuaciones han consistido en refuerzos de las losas de los forjados de la planta baja y principal con estructuras de hormigón armado y metálicas; nueva ejecución de tramos de escalera en mal estado; refuerzo de la escalera principal con zancas de hormigón armado; y refuerzo estructural de la grada de planta alta. **3. Mejoras de accesibilidad.** La eliminación de barreras arquitectónicas para el acceso al teatro ha comportado modificación de la pendiente de la rampa de acceso; colocación de un salva escaleras que facilita el acceso a las dependencias ubicadas en la planta baja; modificación de la cota del patio dejándolo todo a un mismo nivel; y realización de baños adaptados para personas con movilidad reducida. **4. Mejoras en las medidas de protección contra incendios.** Al tratarse de un espacio de pública concurrencia se procede a la sectorización entre la sala y los almacenes y el camerino y vestíbulo de acceso. **5. Mejoras de las instalaciones.** Revisión del estado de las ya existentes y adaptación a la normativa en vigor. **6. Mejoras de estanqueidad.** Se ha realizado la impermeabilización de aquellas zonas de la cubierta donde se localizaban focos de humedad.
