Restauración de la vestimenta de Santo Domingo de Guzmán

María Candalaria González Domínguez y Sara Pérez Cedrés. Restauradoras

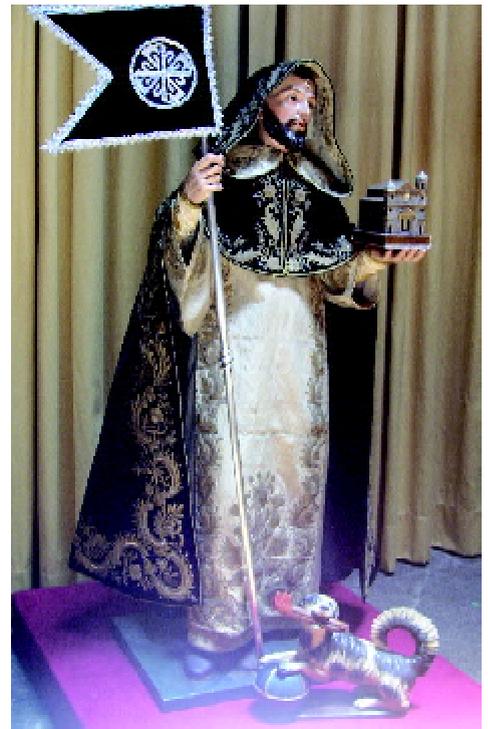
Arriba, imagen de Santo Domingo de Guzmán. Abajo, detalle del eslabón como ejemplo de desgastes, y oxidación de los hilos metálicos. Al lado, retirando las intervenciones anteriores. Las fotografías al final de página se corresponden con el después (izquierda) y el antes (derecha) de la consolidación del lamé de la capucha.

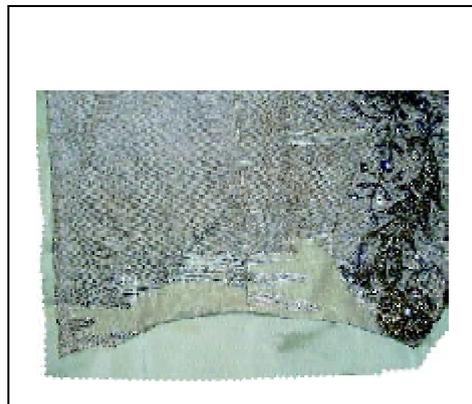
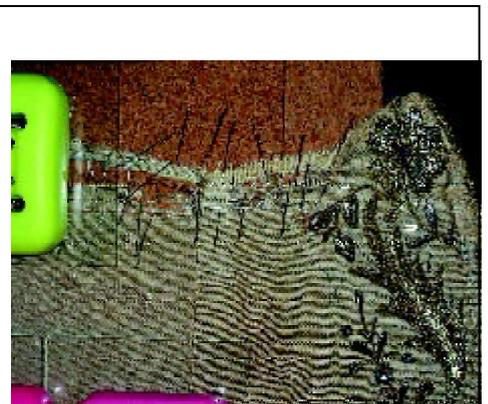
La pérdida de soporte resulta muy evidente e importante en el tejido del lamé, sobre todo en los extremos de la capucha y en zonas inferiores de la esclavina, pero también en el ter-

- Refuerzo de las zonas desgastadas realizado exclusivamente mediante costuras y distintos tipos de puntadas. Para ello se colocó un soporte que cubría la totalidad de la pieza, y de manera local otros más pequeños para matizar colores, o brillos en el caso del terciopelo. Para realizar la consolidación, y en especial para evitar manipulaciones innecesarias, hubo que desmontar algunas partes; por ejemplo, todo los forros o la capucha, en la que hubo que desmontar la lama interior y consolidarla por separado. En las zonas de especial atención, como cuellos o zonas inferiores, se colocaron como refuerzo cintas de algodón para compensar las futuras tensiones derivadas de la manipulación. En algunos casos muy puntuales, donde las lagunas eran muy pequeñas y el acceso muy complicado, como en el terciopelo, se reintegró la pérdida con hilos de seda sin colocar soporte alguno. Las lagunas de la pasamanería se consolidaron con hilos entorchados de oro fino de tres cabos.

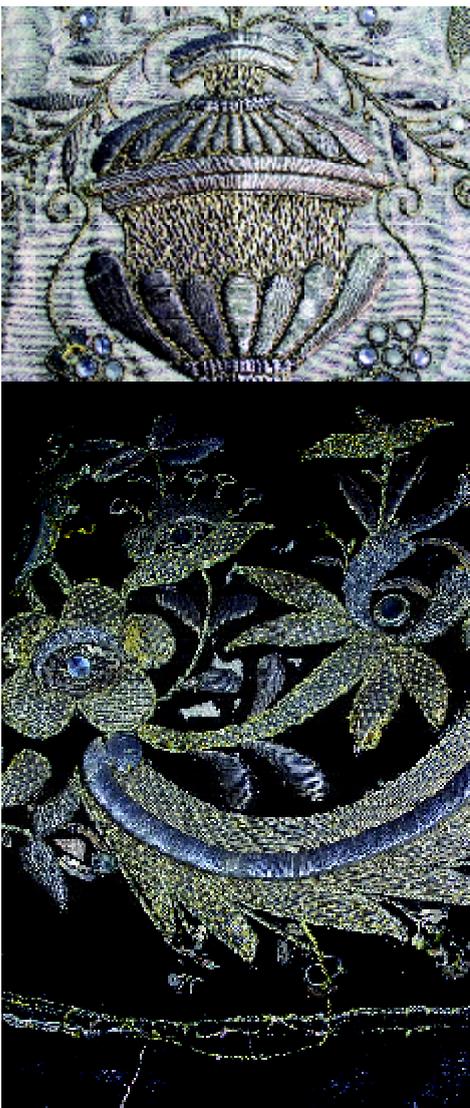
De arriba abajo, cata de limpieza del motivo central del bordado del estolón; un ejemplo de alteraciones en el terciopelo (pérdida de elementos decorativos y de pasamanerías y bordados, lagunas, desgastes y oxidaciones del bordado); y, finalmente, proceso de alineación del estolón con vapor frío.

- Limpieza de la superficie de los elementos metálicos de los bordados y pasamanerías con fibra de vidrio y la ayuda de una lupa para erradicar la oxidación y la suciedad. Los hilos metálicos del lamé no se limpiaron por el hecho de estar más deteriorados.

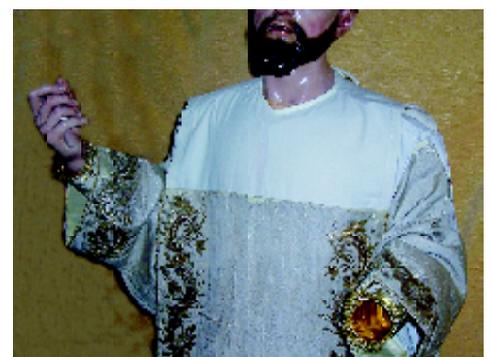
Imagen parcial del nuevo sistema de sujeción del estolón y de las mangas.

- Montaje de los forros existentes y reproducción de los dobladillos y cosidos originales con punto de ojal.
- Diseño un sistema de sujeción para mejorar y simplificar la colocación de las piezas y evitar manipulaciones innecesarias o peligrosas. Las modificaciones se hicieron con añadidos de tafetán y cintas de algodón.
