La conservación en la musealización de la Cueva Pintada  
De la investigación a la intervención

La conservación en la musealización  
de la Cueva Pintada  
De la investigación a la intervención

# La conservación en la musealización de la Cueva Pintada

De la investigación a la intervención

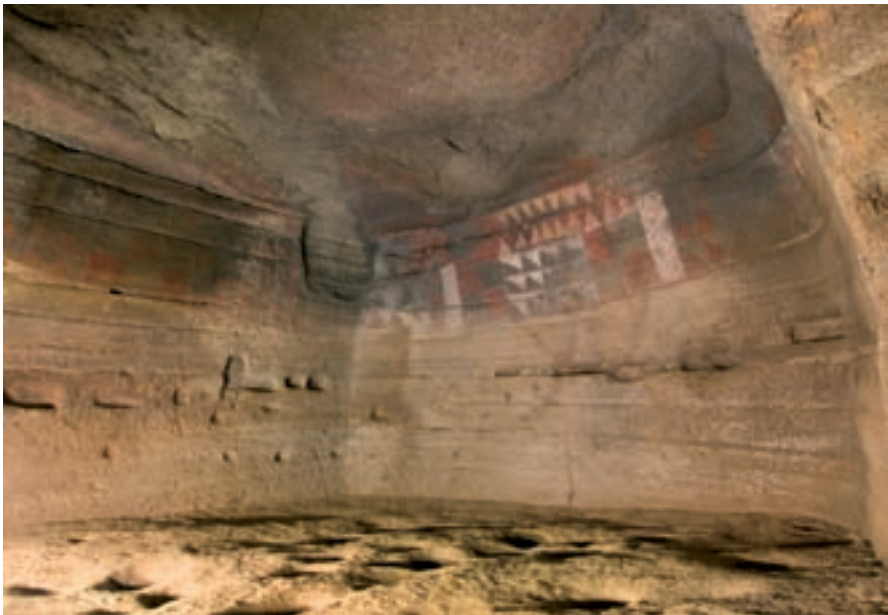
■ Foto 1. La Cueva Pintada. En esta cámara artificial excavada en la toba destaca el friso de motivos geométricos que decora sus paredes.

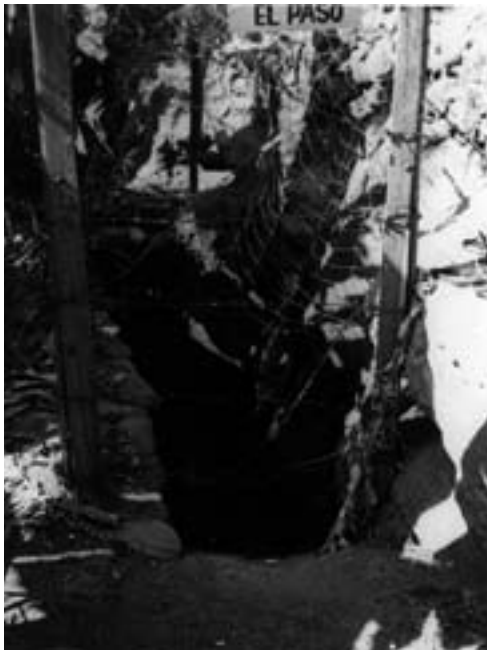
■ Foto 7. Estado en el que se encontraba el acceso a la Cueva Pintada hasta que fue llevada a cabo la intervención de 1970.

contención que separaba el bancal adyacente de la cámara entonces conocida (foto 7), cuyo ingreso original se perdía en aquella época, como el resto de la planta, bajo dicha pared. Hay que recordar que en ese momento la Cueva

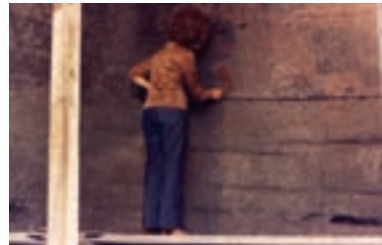
■ Foto 8. Limpieza mecánica realizada en el panel central de la Cueva Pintada en 1970.

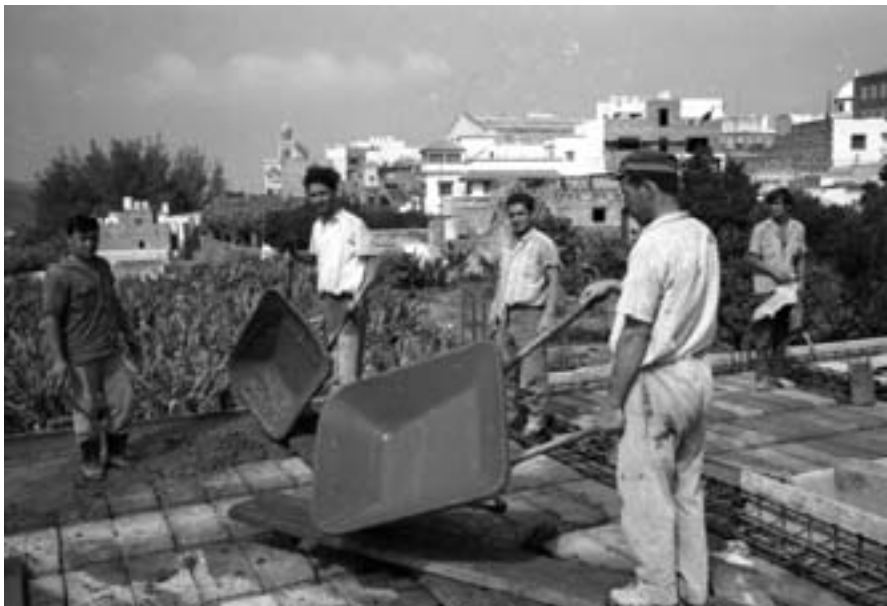
■ Foto 12. Construcción de la plancha de hormigón con la que se cubre la Cueva Pintada después de los trabajos de 1970.

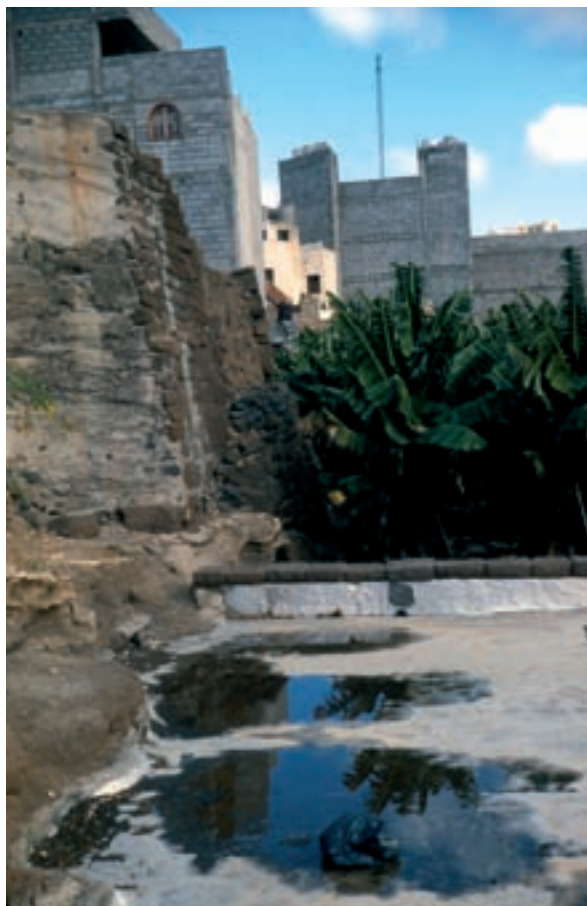
■ Foto 17. Cubierta de hormigón instalada sobre la Cueva Pintada en la que se observa un encharcamiento provocado por la lluvia.

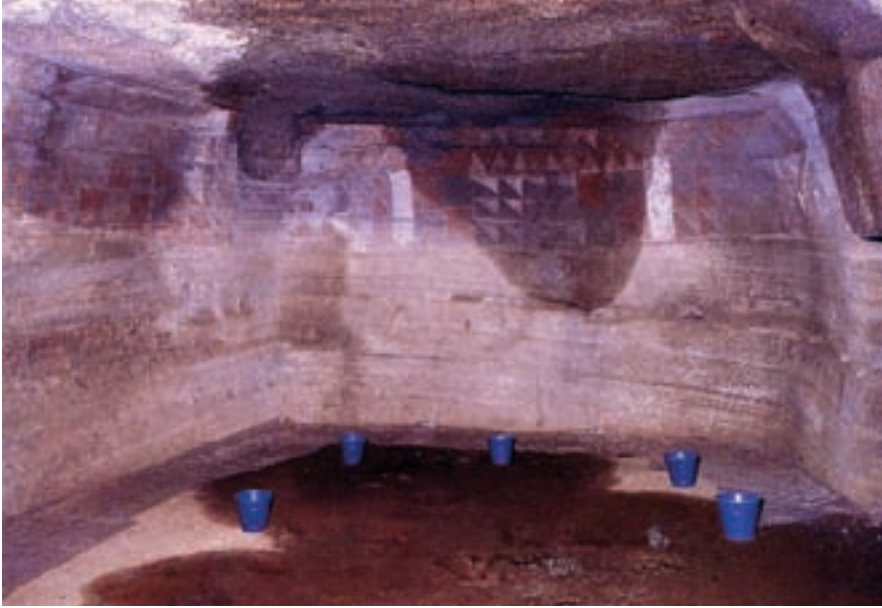
- Foto 18. Estado en el que se encontraba la Cueva Pintada tras el encharcamiento provocado por el riego de la parte superior de la cámara decorada. Se observa también los baldes destinados a servir de «humidificadores».

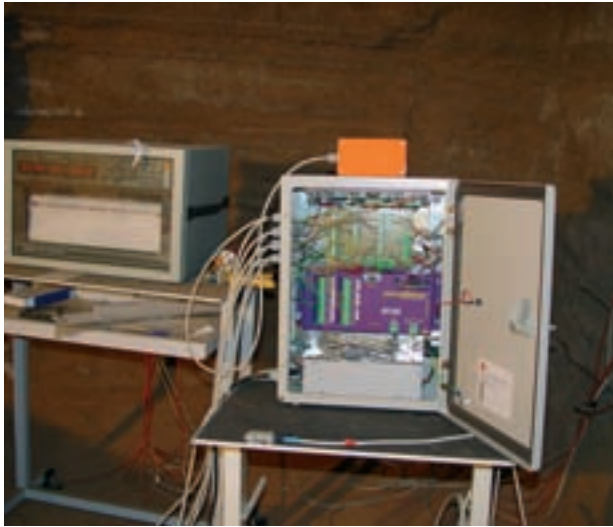
■ Foto 21. Equipos de registro de los parámetros microclimáticos instalados en el interior de la Cueva Pintada en 1991 y 2003.

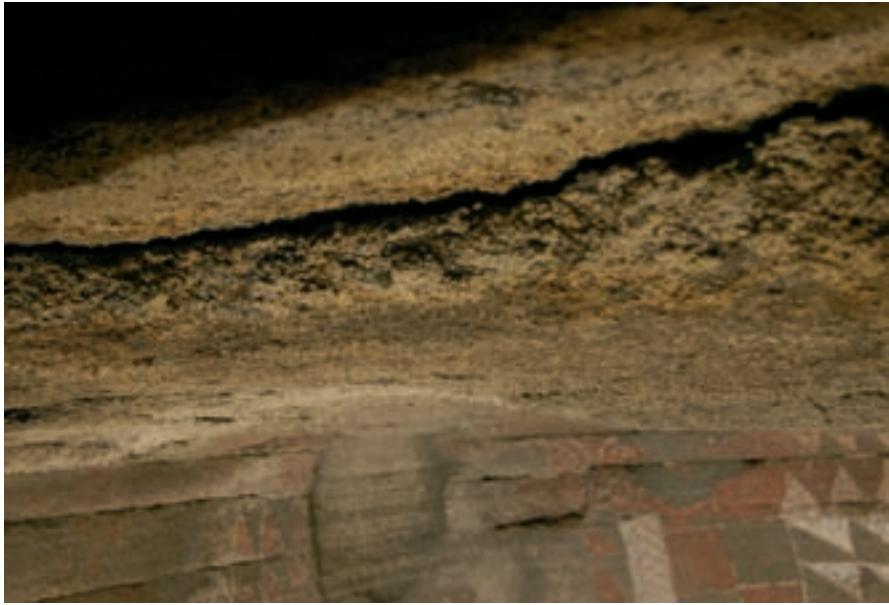
■ Foto 5. En la fotografía se puede apreciar el despegue existente en el techo pintado.

Dentro del proyecto del Parque Arqueológico de Cueva Pintada, sito en la ciudad de Gáldar (Gran Canaria), se propusieron distintas actuaciones a fin de conocer mejor el estado de la cueva. Una de estas actuaciones tenía como objetivo conocer, con más profundidad, la importancia y la extensión del despegue existente en la bóveda, debido al deterioro que en ella se observaba. Por este motivo se aplicaron técnicas de georradar que ayudasen a conocer el grado de afectación del despegue existente en el techo de la Cueva Pintada.

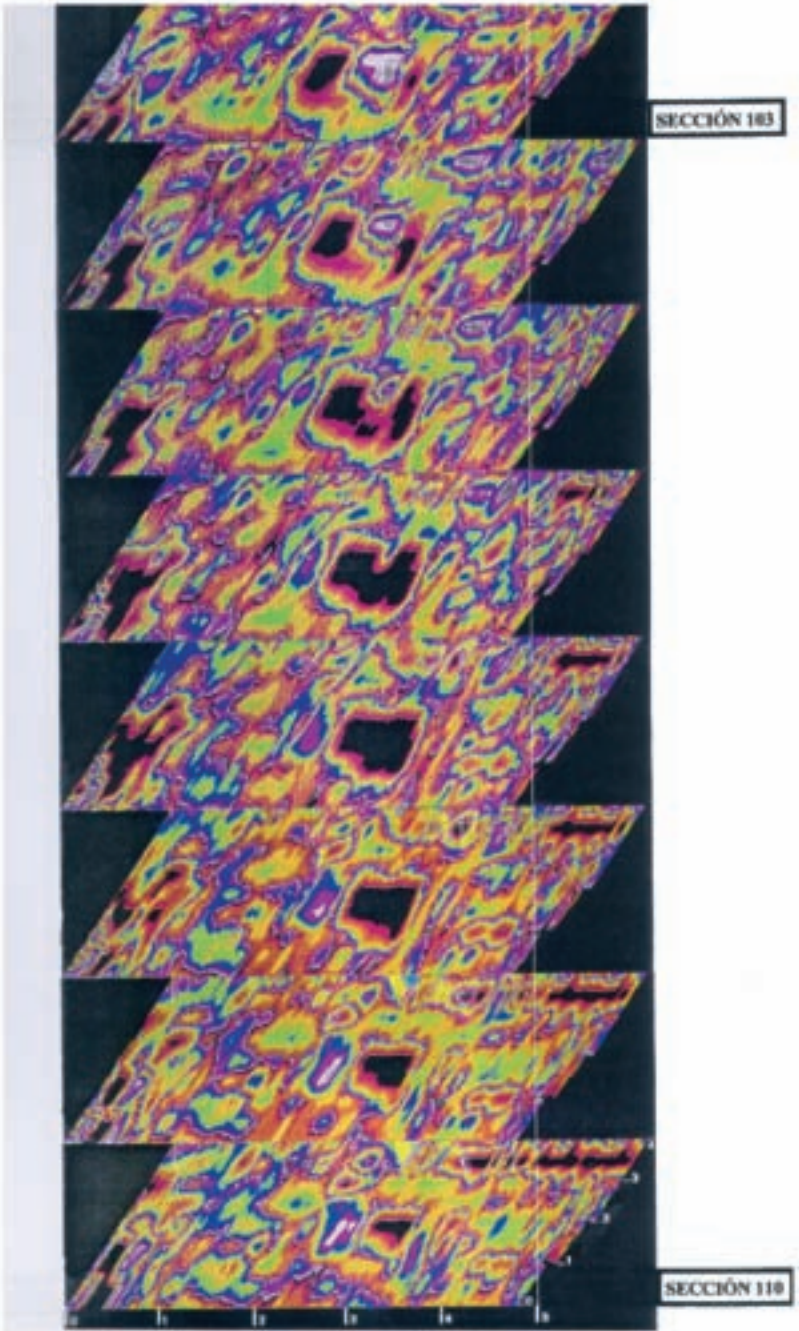
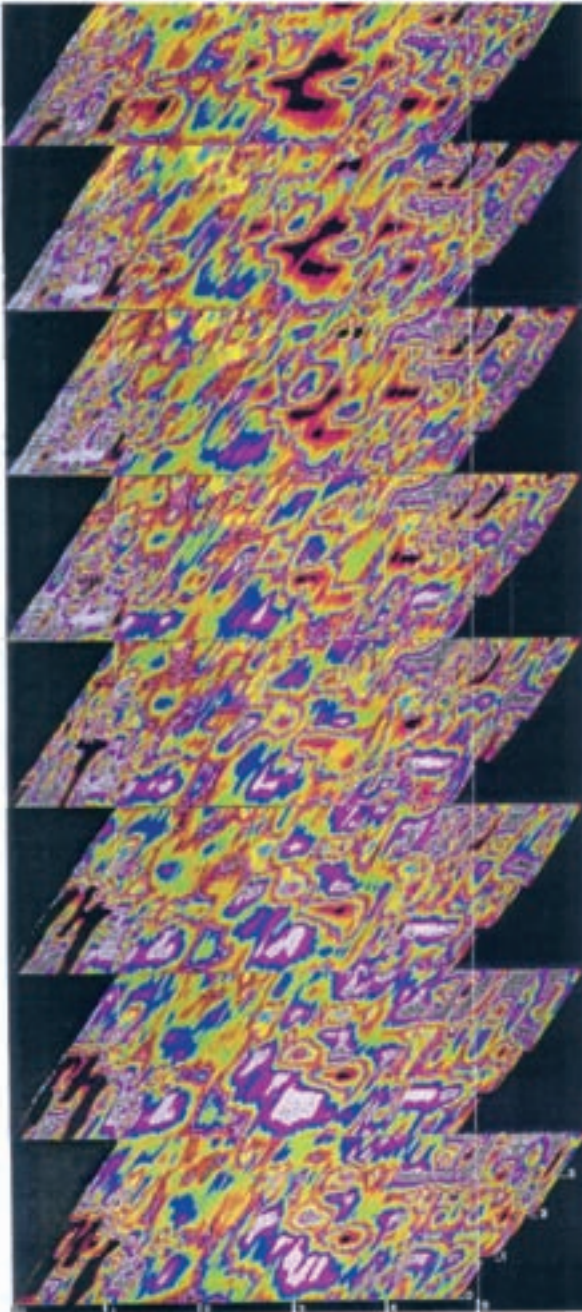
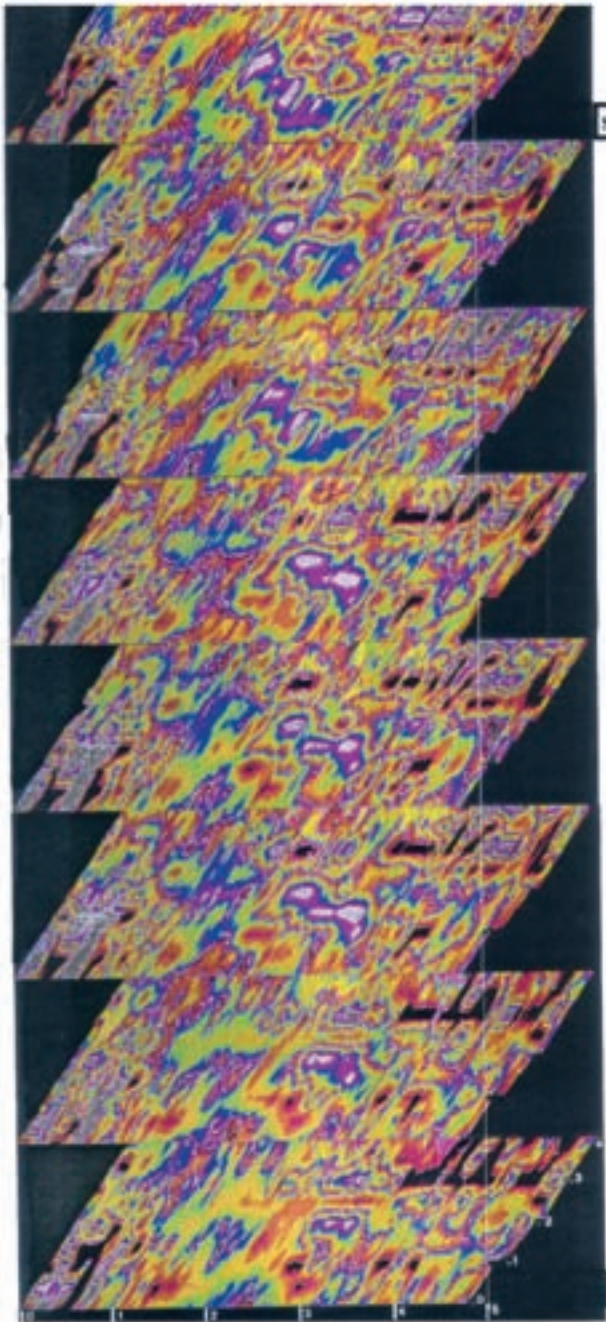
- a) el área comprendida entre los metros de abscisas 0 al 1 y entre los metros de ordenadas 0 al 2
- b) el área con un probable despegue abarcando aproximadamente el área central analizada, es decir entre los metros de abscisas 2 al 4 y entre los metros de ordenadas 0.7 al 2.2
- c) el área comprendida entre los metros de abscisas 3.5 al 5 y los metros de ordenadas 3 al 4.

- a) el fuerte grado de afectación que presenta la bóveda de la Cueva Pintada, más concretamente, entre las profundidades de 0.2 a 0.8 metros y entre los 1.5 a 2.5 metros; estas anomalías surgen, posiblemente, debidas a un fuerte proceso de meteorización padecido por la roca y acentuado en sus caras libres
- b) no se ha evidenciado una clara conexión entre los posibles despegues.

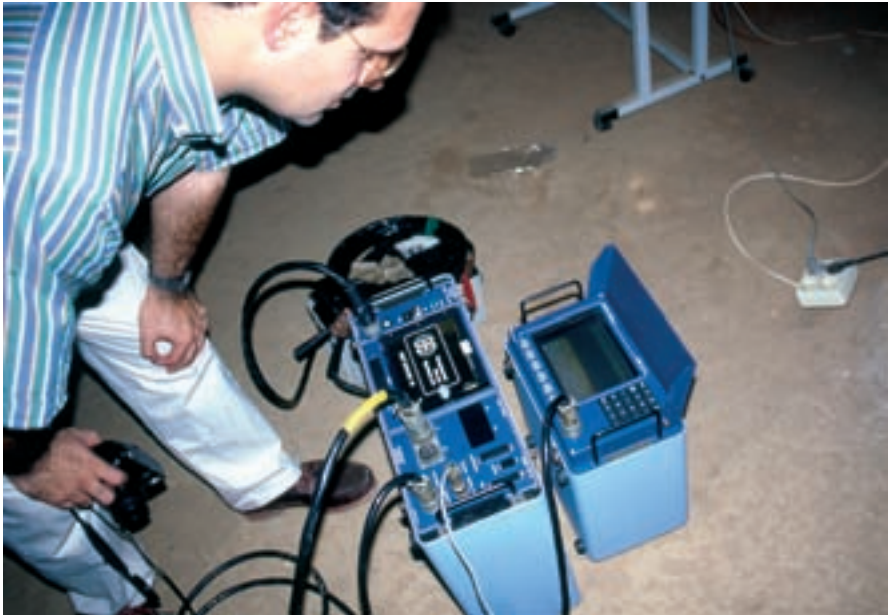
■ Foto 9. Detalle del equipo georradar.

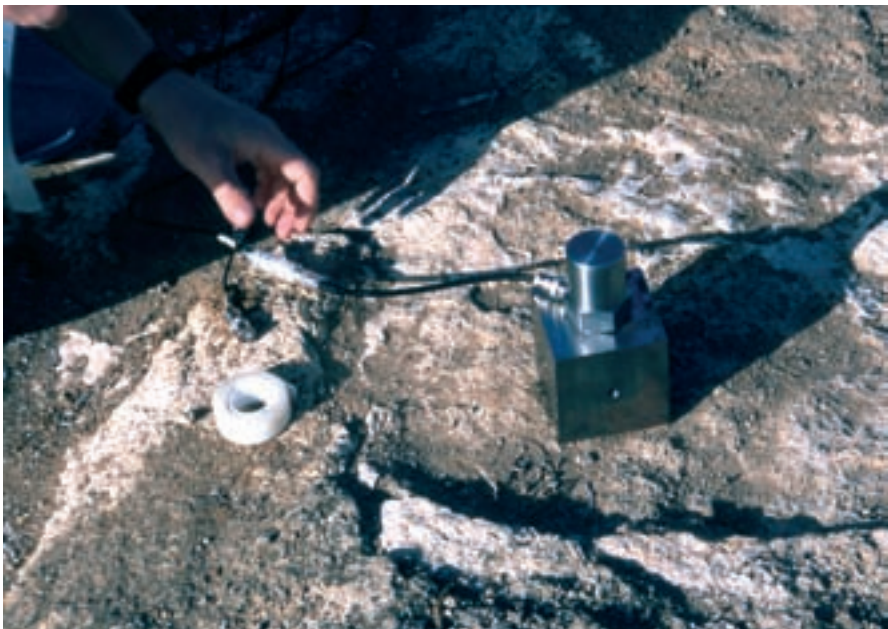
■ Foto 10. Instalación de sismógrafo en el exterior de la cueva.

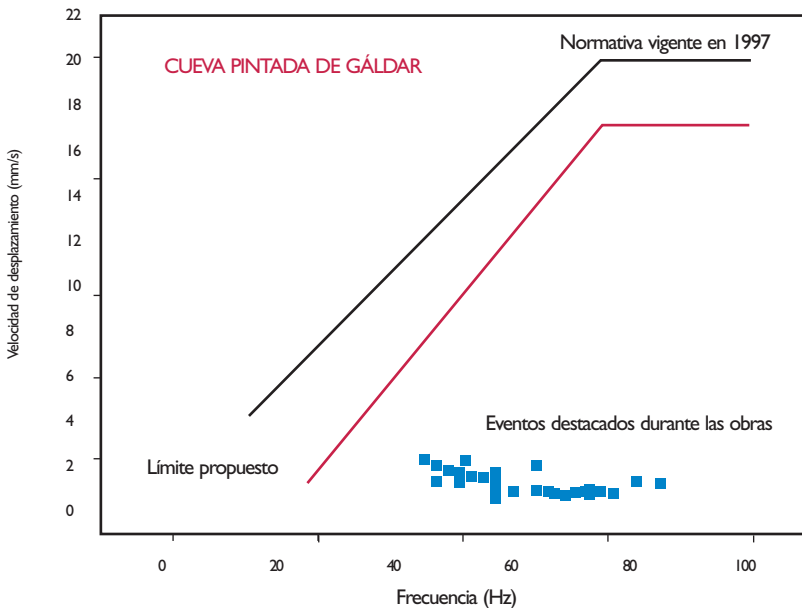
■ Figura I. Representación gráfica de la normativa sismorresistente en vigor en 1997, y de los límites aconsejados para las obras del museo y parque arqueológico (línea roja). Los cuadros azules corresponden a algunos de los eventos detectados durante la realización de dichas obras.

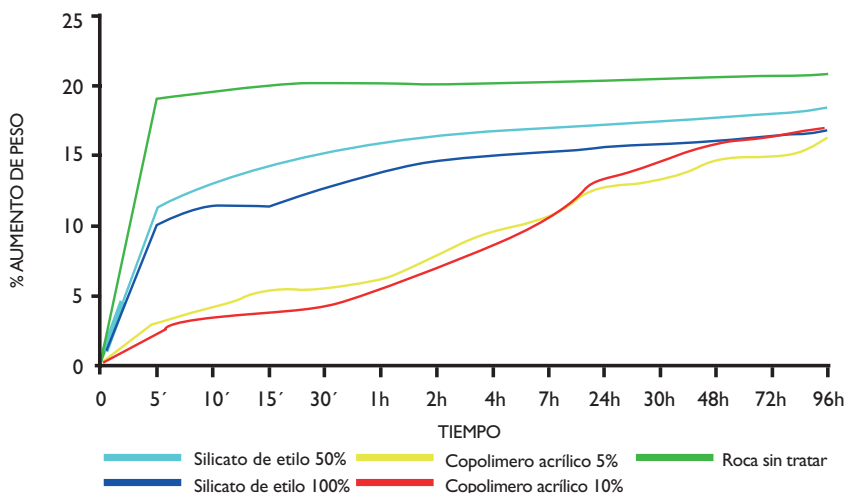
■ Figura 7. Comportamiento de las probetas tratadas y sin tratar durante el ensayo de absorción libre de agua.

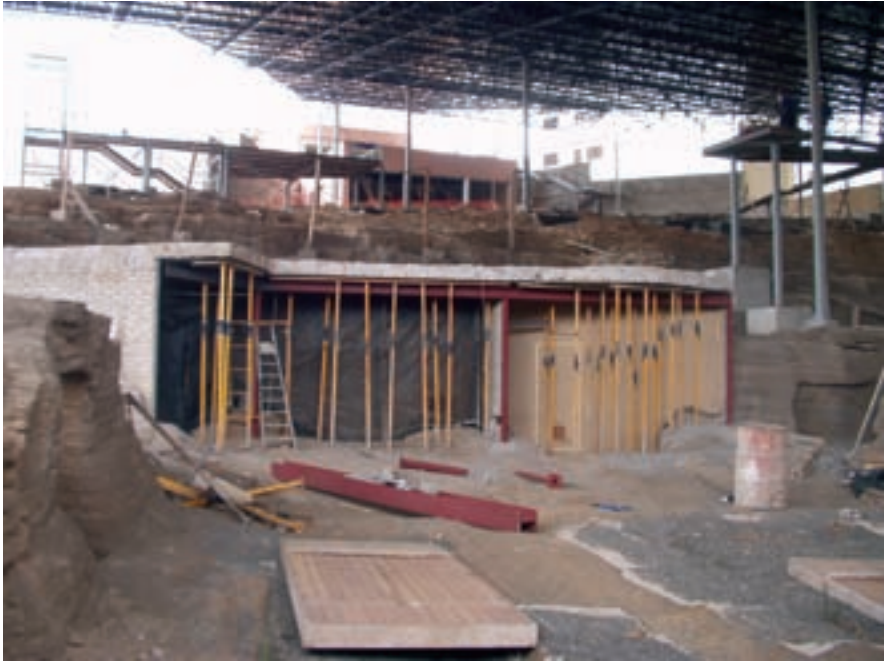
■ Foto 16. Apuntalamiento y construcción del pórtico.

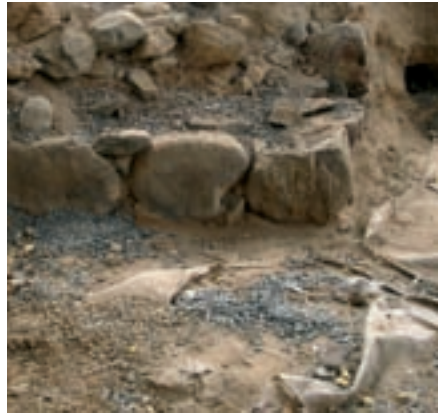
■ Foto 9. Ejemplo de degradación en una estructura.

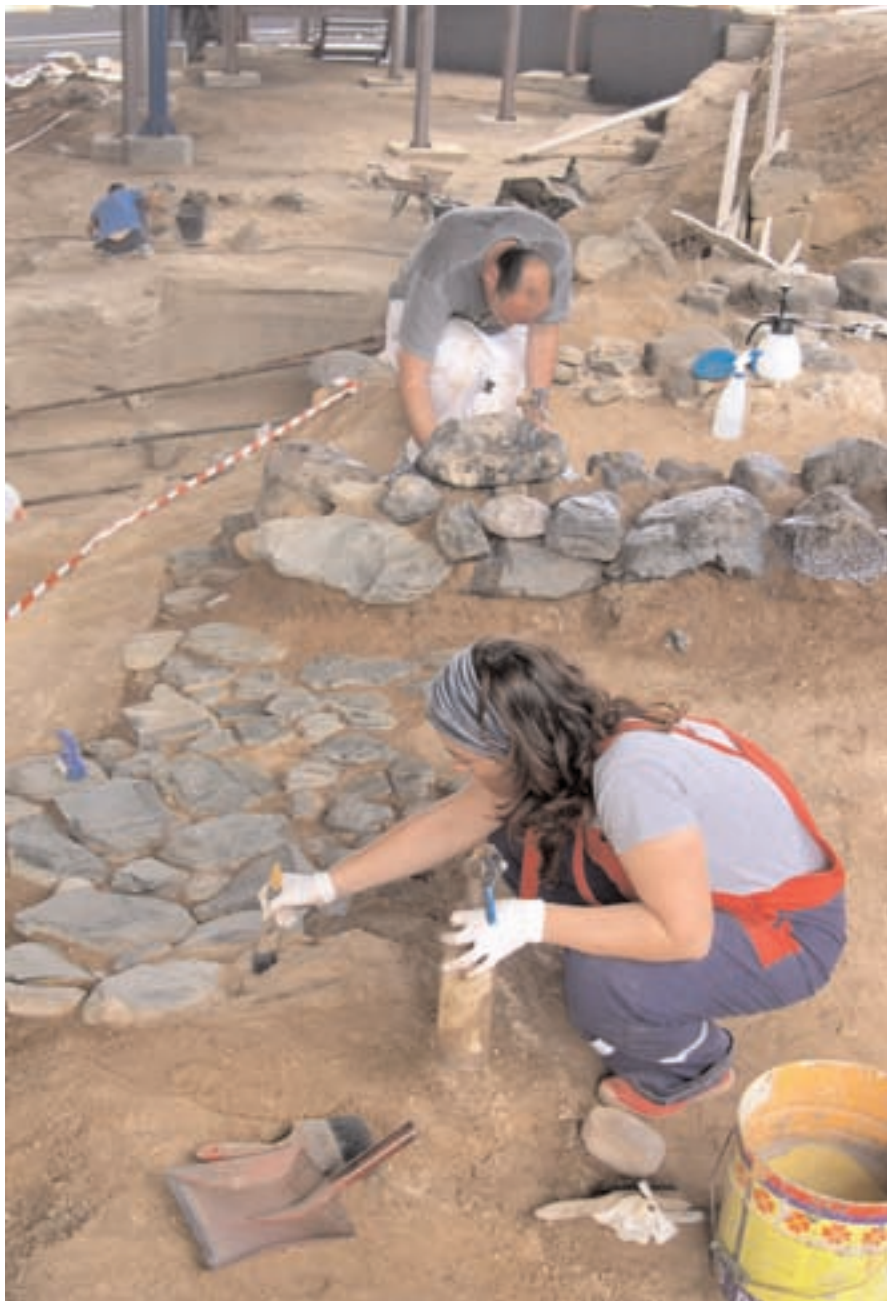
■ Foto 11. Procedimiento de limpieza en húmedo.

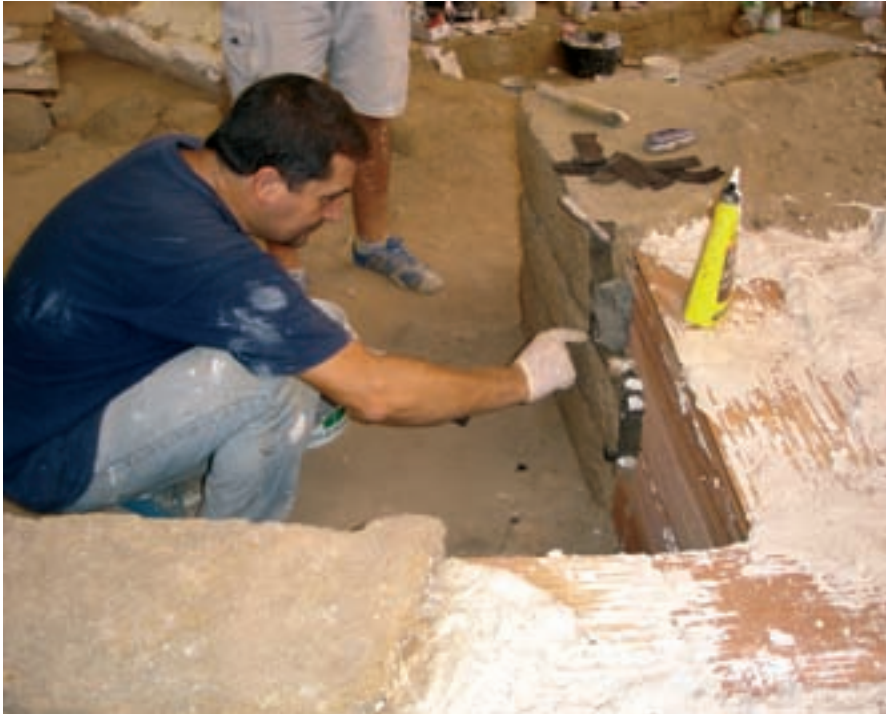
■ Foto 22. Delimitación entre material original y reconstruida.
