Rotura intraoperatoria de una tijera Revolution DSP 23-gauge

Intraoperative breakage of 23-gauge Revolution DSP scissors

Objetivo: Presentar un caso de rotura de una tijera 23-gauge (23G) durante una cirugía vitreo-retiniana.

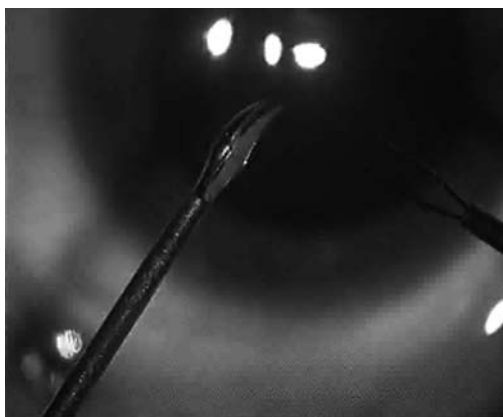
Fig. 1: Fotografía intraoperatoria de la pinza y la tijera 23G justo antes de la introducción de las mismas en la cavidad vítrea.

Realizamos a un paciente hombre de 24 años de edad una vitrectomía 23G debido a su retinopatía diabética proliferativa con componente traccional severo. La disección/segmentación de las proliferaciones vitreorretinianas se realizó con cirugía bimanual utilizando una tijera Revolution DSP 23G y una pinza plana 23G (fig. 1).

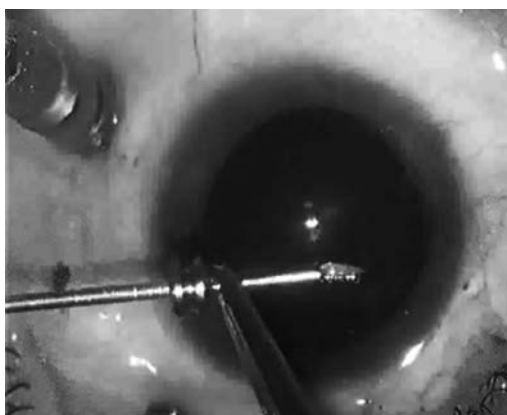
Fig. 4: Fotografía en la que podemos observar la pinza 23G con la rama de la tijera encajada junto con el trócar.

Se logra encajar la rama de la tijera en la pinza 23G y todo, en bloque, es extraído junto con el trócar por la esclerotomía 23G (figs. 4 y 5).

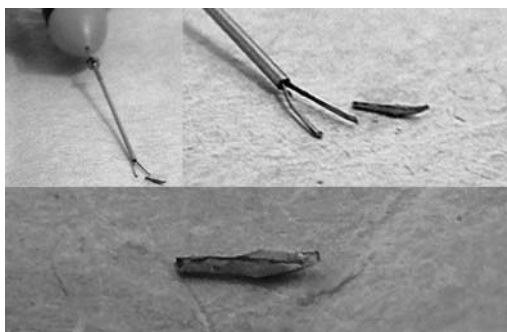
Fig. 5: Composición fotográfica en la que podemos observar con un mayor detalle la pinza y la rama de la tijera 23G tras la extracción.
