El Gabinete Literario

Reveriego y Asociados, Arquitectos S.L.

Proyecto de refuerzo estructural

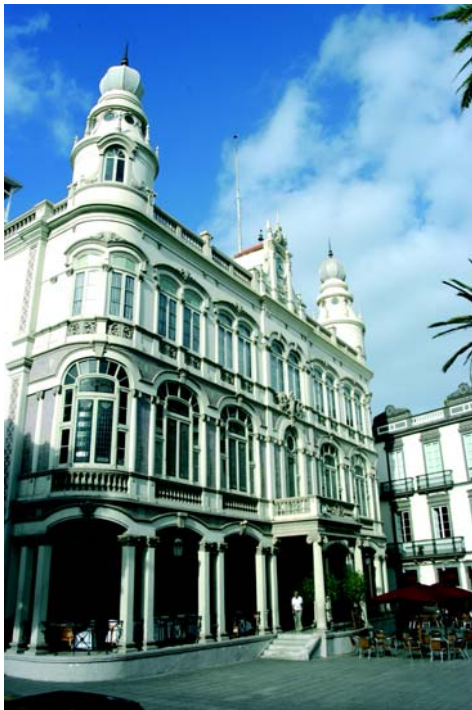
El edificio del Gabinete Literario, ubicado en la Plaza de Cairasco, en el barrio de Triana, ocupa la parcela donde originariamente se levantaba el Convento de Santa Clara que la desamortización de los bienes de la iglesia de 1836 convierte en la actual Alameda y en el Teatro Cairasco en 1842, sobre cuyas trazas se construye el edificio del Gabinete Literario.

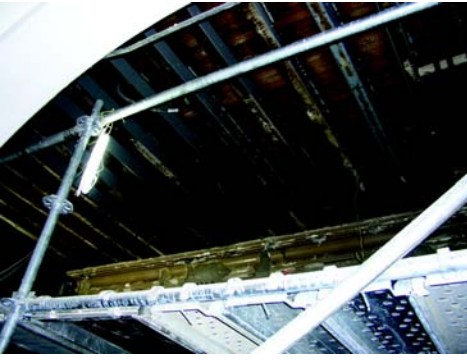
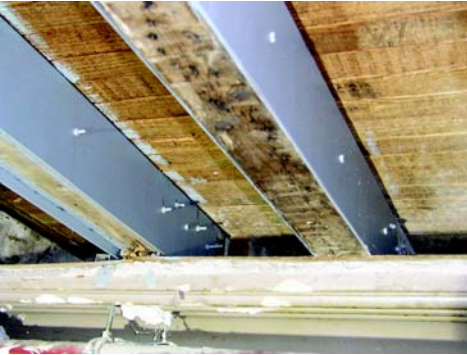
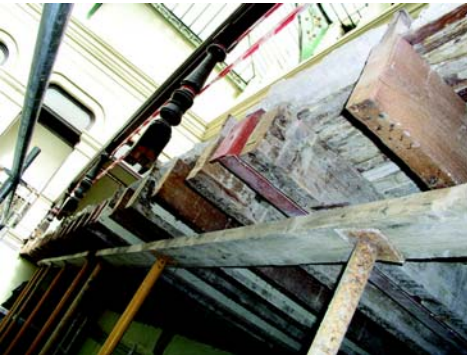
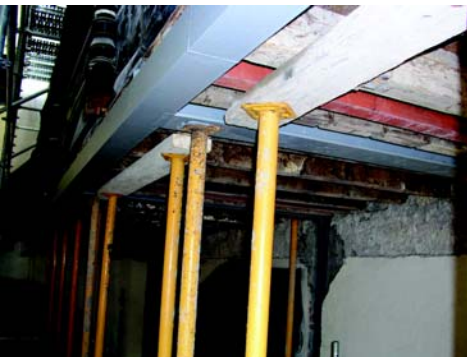
En la página izquierda, imagen actual del edificio del Gabinete Literario. En esta página, arriba, refuerzo de forjado mediante pletinas metálicas y detalle de las mismas; pasillo lateral volado, forjado apuntalado para recibir refuerzo y reforzado con ménsulas metálicas. Abajo, vista general de los pasillos laterales.

- El refuerzo se realizó con ménsulas metálicas, colocadas entre las vigas de madera a intervalos regulares, soportadas mediante "cremalleras" que quedan embebidas en los muros de carga. Están cosidas en el extremo libre del volado por un perfil "L" corrido, que recoge también los extremos de las vigas de madera y un refuerzo metálico más antiguo. Las "cremalleras" están formadas por 4 perfiles "L" de 2,50 m de largo, 2 en cada cara del muro, arriostradas con pletinas que lo atraviesan.

- Para su ejecución fue necesario abrir cajeados verticales en los muros, que se rellenaron con mortero de alta resistencia, demoler falsos techos, retirar molduras y desmontar barandillas, que se repusieron posteriormente con los acabados y detalles originales.

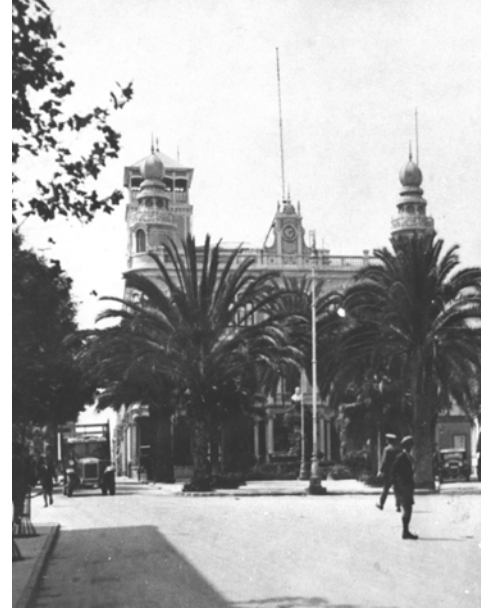
La fotografía de arriba muestra la imagen del edificio del Gabinete Literario en 1927. Abajo, pasillos laterales volados con sus terminaciones recuperadas.

Pasillos volados laterales de plantas 1ª y 2ª

- Los pasillos de circulación laterales son forjados de madera formados por vigas de riga de 80x140 mm., separadas 38 cm, con vuelo de 2 m respecto al muro de carga.

- La sobrecarga de uso en el estado original quedaba limitada a 127,50 kg/m² y se le ha dotado, tras el refuerzo, de una sobrecarga de uso de 500 kg/m², exigida para las zonas de circulaciones de un edificio de reuniones.
