# LA INFLUENCIA DEL SISTEMA TRADICIONAL DE CULTIVOS SOBRE LOS PROCESOS DE ESCORRENTÍA EN EL VALLE DE LA OROTAVA (TENERIFE, ISLAS CANARIAS)

## THE INFLUENCE OF THE TRADITIONAL AGRICULTURAL LAND IN THE EPHEMERAL GULLY EROSION IN LA OROTAVA VALLEY (TENERIFE, CANARY ISLANDS)

*Javier Dóniz-Páez  
Cayetano Guillén-Martín*

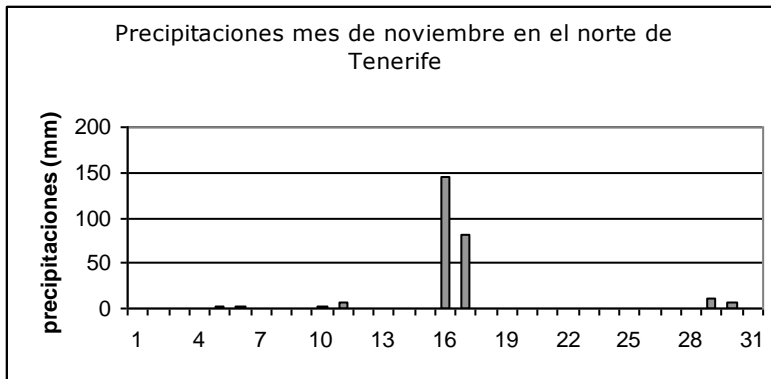
Cuadro 1. Distribución de las precipitaciones durante el mes de noviembre en las inmediaciones de Las Llanadas. Estación Palo Blanco. Fuente: STADR-Cabildo Insular Tenerife. Elaboración propia.

Las precipitaciones en Tenerife se caracterizan por una estación seca en verano y comienzo de las lluvias a partir de septiembre, con máximos en el mes de noviembre, que en las zonas de medianías (500-1500 m altitud) del barlovento de las islas montañosas, como Tenerife, pueden alcanzar hasta los 1000 mm (Marzol, 1988, 1989).

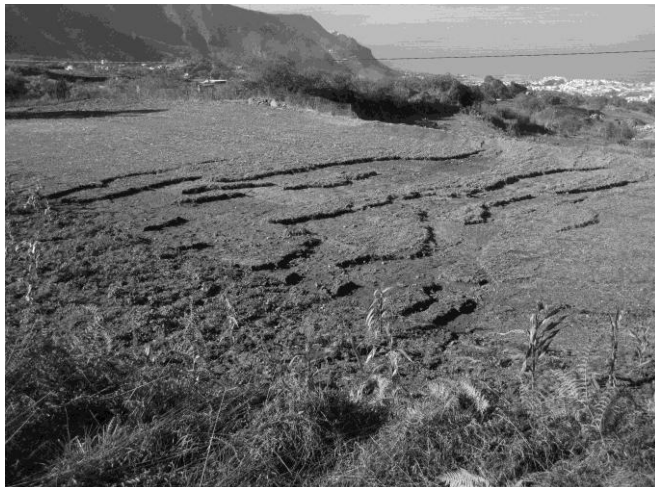
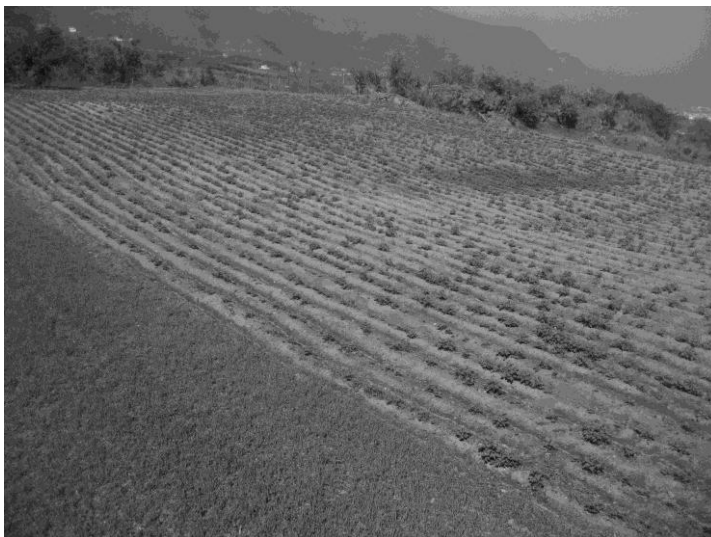
*Figura 1. Ejemplo de cómo las cárcavas son procesos de erosión efímeros. En la figura 1 a, campos de cultivos el 17 de noviembre de 2009 tras las lluvias, en la figura 1 b, el mismo campo de cultivo en marzo de 2010.*

efímero y solo con realizar prácticas de arado desaparecen (fig. 1), sin embargo son altamente recurrentes y pueden constituir el detonante de procesos y formas de erosión mayores, sobre todo si se han abandonado las parcelas. Este proceso contribuye significativamente a la erosión del suelo en campos de cultivo, convirtiéndose en uno de los principales problemas a resolver (Alonso, 2007). Existen tres tipos de cárcavas (Casalí et al., 1999): las que se generan dentro del mismo campo de cultivo, las que se forman al recoger agua de tributarios y las asociadas a cambios de pendiente.

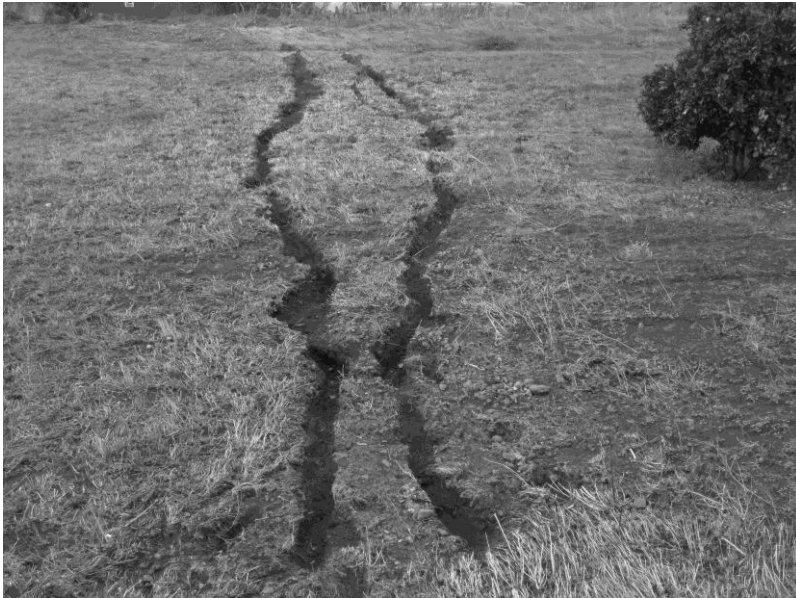
Figura 3. Ejemplo de cárcavas sobre cereal recién cortado en noviembre 2009.

parcela en el momento de las fuertes precipitaciones. Por tanto, se observa que no todas las superficies cultivadas son igualmente propensas a la formación de este tipo de procesos. Todas las cárcavas tienden a localizarse en las depresiones de los campos de cultivos, coincidiendo con los fondos del canal lávico y relacionadas con saltos de pendiente; estos últimos los introducen las paredes que individualizan cada una de las parcelas, que pueden alcanzar hasta 5 m de altura. Las cárcavas *sobre cereal cortado* (A) suelen ser de cauces lineales, con perfiles en U y poco profundas (fig. 3). Las localizadas en *cultivos de millo* (B) disponen de cauces sinuosos como consecuencia del obstáculo que suponen las plantas de maíz, dendríticos, con perfiles en U, a veces en V, y con marmitas. Los *gullies* en *cultivo de papas* (C) son lineales, anchos, con perfiles en U y rompen los surcos, por lo que estos se disponen perpendicularmente a la cárcava frenando la escorrentía. Los localizados en parcelas de *cereal recién nacido* (D) son consecuencia de una escorrentía laminar y no concentrada, aún así son dendríticos, anchos y poco profundos. Por último, los de *parcelas sin cultivar* (E) son lineales, con perfiles en U y con presencia de marmitas (tabla 1).

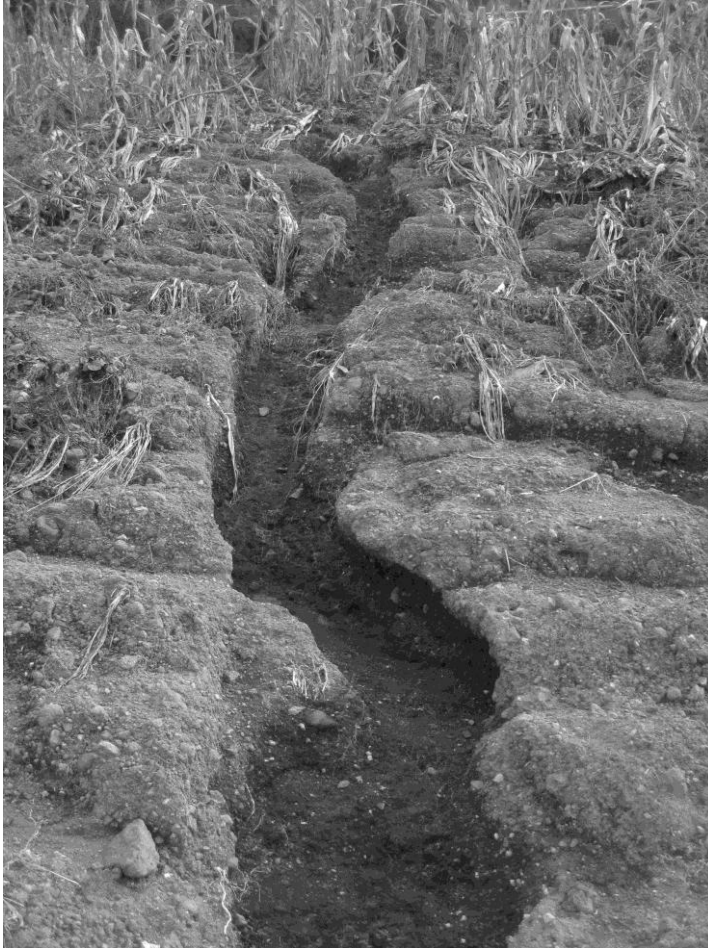
*Figura 4. Ejemplo de cárcavas en parcelas de cultivo con maíz en noviembre de 2009.*

Las primeras conclusiones que se obtienen de lo anteriormente expuesto es que existe un comportamiento diferenciado de la erosión por escorrentía en las distintas parcelas estudiadas en función del tipo de cultivo. En este sentido, las huertas con millo poseen las cárcavas más desarrolladas en longitud, anchura y profundidad (fig. 4), frente a las ubicadas en las parcelas de cereal recién nacido, que en la mayoría de las ocasiones no se pudieron medir debido a que afectaban a la práctica totalidad de la superficie de la parcela. Asimismo, se observó que en los campos de cultivo con cereal seco y no cortado de la cosecha anterior, no se formaron cárcavas. La razón que explica la menor impronta de este tipo de procesos en parcelas sin cultivar puede deberse a que cinco meses después de la recogida de la papa (desde junio a noviembre) y tras pasar el verano, la capa de tierra más superficial

está lo suficientemente endurecida para inhibir la formación de cárcavas. Todo lo contrario que en las huertas de maíz, donde la capa de suelo más superficial está totalmente desagregada al ir arrancando de manera aleatoria las plantas de maíz para el ganado caprino, vacuno y equino.

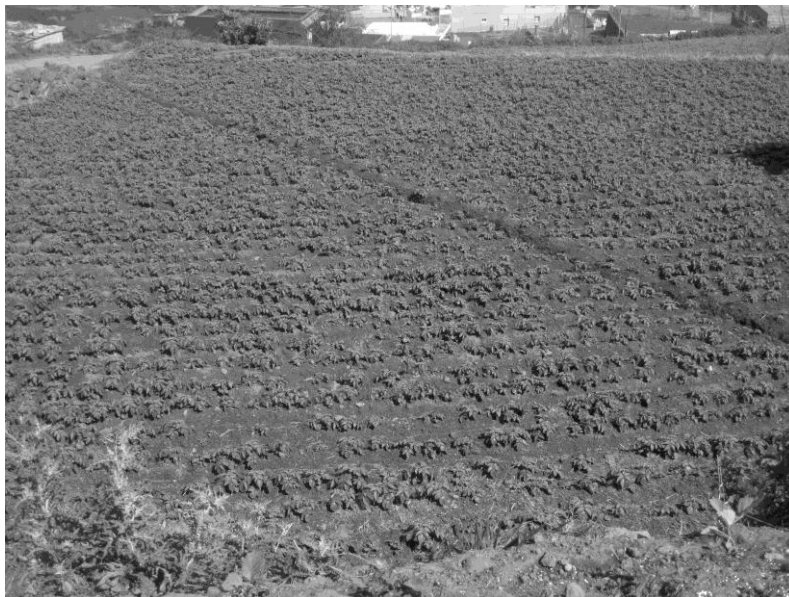
*Figura 5. Ejemplo de realización de zanjas-aliviaderos en las parcelas en marzo de 2010.*

Sin embargo, en nuestro caso se ha constatado que el mayor o menor efecto de los procesos de escorrentía están más relacionados con la desaparición de ciertos elementos tradicionales que el agricultor ha ido eliminado de sus campos, que con que las parcelas estuviesen o no cultivadas. En primer lugar las zanjas que atravesaban transversalmente las parcelas de cultivo y que funcionaban como canales de desagüe artificiales

impidiendo los procesos de escorrentía, ya que evacuaban las aguas hacia los barrancos, depresiones o a los caminos rurales. En segundo lugar la desaparición de las barranqueras naturales o de las pequeñas depresiones por la que circulaba la escorrentía y hacia donde se vertían las aguas de las zanjas, convirtiéndolas en parcela de cultivos mediante sorribas y suelos de préstamo. Y, por ultimo, la desaparición de los muros de piedra seca que individualizaban las parcelas y que actuaban como muros de retención de los finos cuando las zanjas se desbordaban. Por tanto, aunque es cierto que la cubierta de las parcelas puede, en función del tipo de cultivo, favorecer más o menos la formación de cárcavas, es la desaparición de los elementos antes reseñados los que han incrementado los efectos de los procesos de escorrentía superficial en los campos de cultivo estudiados. Hasta tal punto esto es así, que los agricultores han vuelto a ser conciente de ello y en una revisión de las parcelas estudiadas durante la cosecha de verano (enero-junio), se pudo comprobar in situ que de las 16, trece contaban con zanjas para evacuar el agua (fig. 5).
