Restauración de las Salinas del Bufadero. Arucas

Durante el pasado año el Cabildo de Gran Canaria, a través del Servicio de Patrimonio Histórico, y el Ayuntamiento de Arucas acometen la restauración de las Salinas del Bufadero. Situadas en la costa del municipio de Arucas estas salinas se localizan junto al kilómetro nueve de la carretera general del Norte y constituyen una de las ingenierías históricas más destacadas de nuestro patrimonio etnográfico.

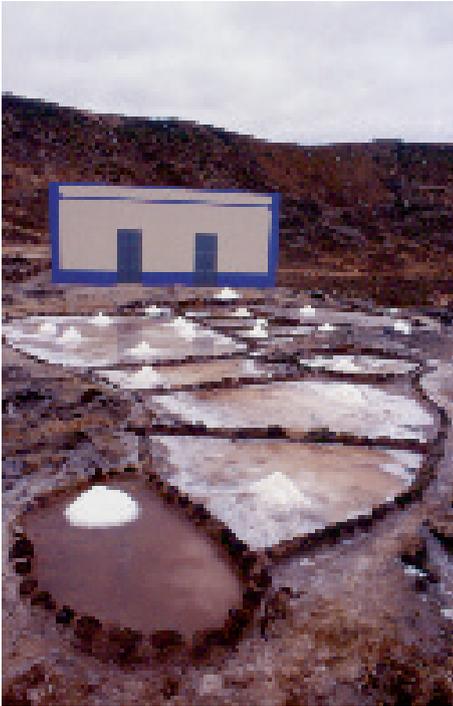
Casa de la Sal y maretas restauradas.

limpieza de las maretas: picados de los fondos y restitución de los cordones de barro y piedra. Lo que pretendía esta actuación era recuperar el espacio productivo como primera medida de salvaguarda. Esta tarea se alargó durante varios meses debido al carácter artesano de los cristalizadores y la necesaria estanqueidad de cada uno de los depósitos.

La otra actuación se centró en la restauración del almacén o Casa Grande. Esta pieza de planta rectangular y cubierta plana presentaba un importante desgaste debido a la acción abrasiva del mar. Primero se tuvieron que limpiar las paredes de la elevada salinidad que presentaban. En segundo lugar se procedió al arreglo de los huecos de la pared en la mampostería, superiores a los cuarenta centímetros de desgaste. Por último se enfocó y pintó según los colores originales del inmueble, cubriendo la cubierta de un tratamiento de limpieza e impermeabilización. En los pares de madera que sujetan el techo se aplicaron materiales conservantes para su mantenimiento.
