BIODEGRADACION DE OBRAS DE ARTE. HONGOS IMPLICADOS EN LA DEGRADACION DE LOS FRESCOS DEL MONASTERIO DE LA RABIDA (HUELVA).

C. SAIZ-JIMENEZ & R.A. SAMSON

Centro de Edafología y Biología Aplicada del Cuarto, C.S.I.C., Apartado 1052, Sevilla.
Centraalbureau voor Schimmelcultures, P.O. Box 273, Baarn, Holanda.

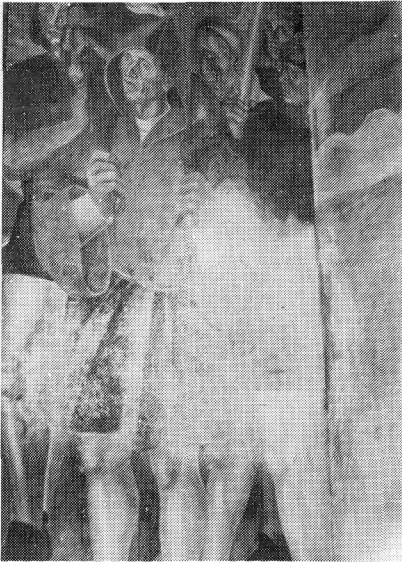
Figura 1.- Mural de La Despedida

La figura 1 muestra a la izquierda parte del mural de La Despedida y a la derecha del Colón Soñador. En ella se observa una amplia zona de eflorescencias salinas, producidas por la humedad de infiltración procedente del muro exterior, así como un crecimiento fúngico, en forma de manchas de color verde oscuro, distribuidos irregularmente y que ha ocasionado exfoliaciones y cráteres en la pintura. La figura 2 muestra esta zona con mayor detalle.

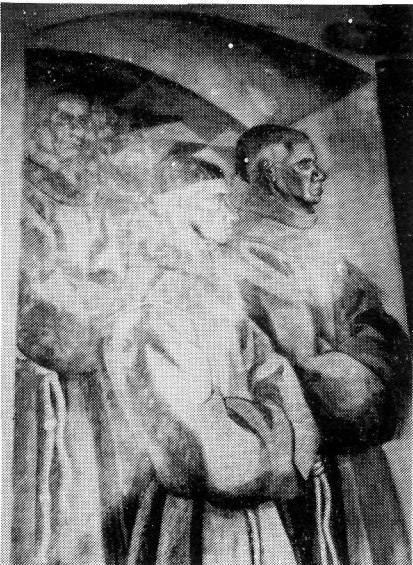
Figura 3.- Mural de Los Monjes

En el lado opuesto de la sala se encuentra el mural de Los Monjes; en el que las eflorescencias están ampliamente representadas (figura 3). Existen también unas zonas en las que aparecen pequeñas manchas que cubren determinadas superficies, como la cabeza de Colón (figura 4) o la jamba de la puerta del cementerio, producidas por la humedad de condensación. Cuando estas manchas o las eflorescencias se eliminan mediante un suave cepillado se puede observar una pérdida de la intensidad del color original, que corresponde a una alteración del pigmento. Este tipo de manchas ha sido atribuidas por algunos autores al crecimiento bacteriano (Lazar, 1971; Lazar y Dumitru, 1973) aunque más bien corresponden a una deposición de sales que puede favorecer dicho desarrollo.
