Actuaciones de conservación de las vidrieras de la iglesia de San Juan Bautista. Arucas

Javier Lozano Suárez, maestro vitralista

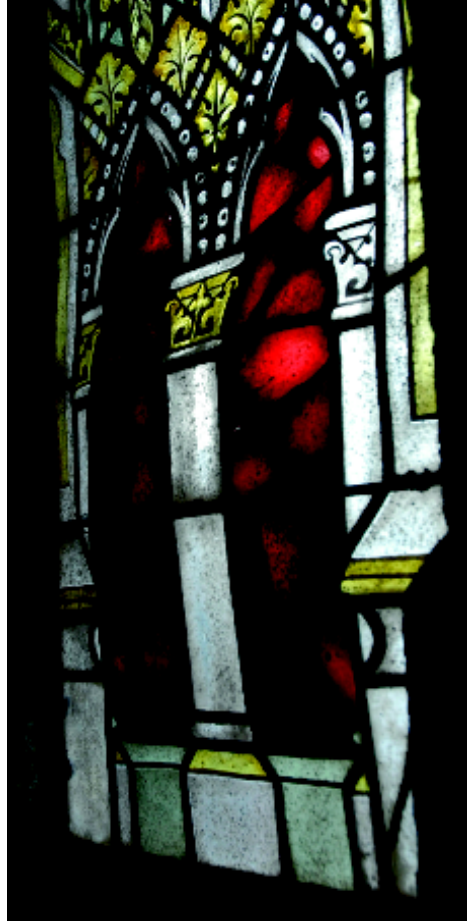
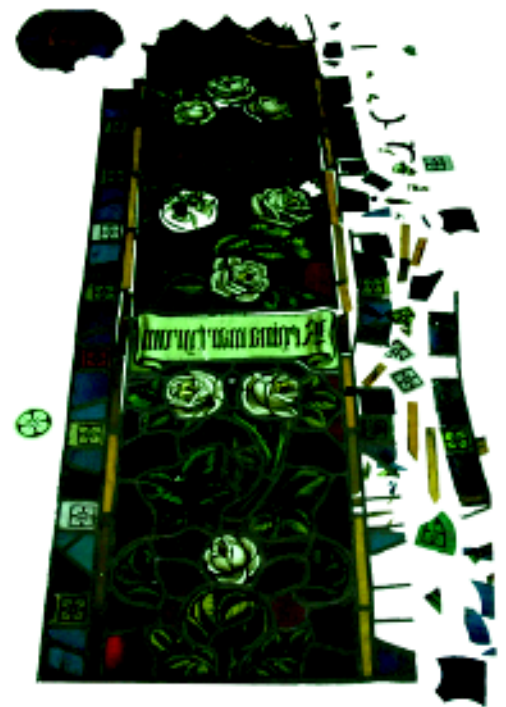
Otro problema existente y que no se solucionará, salvo que la vidriera se proteja con un acristalamiento exterior adecuado, es el empuje que, sobre todo en las fachadas este y sur aunque también afecta a las otras dos, ejerce la acción del viento sobre los vitrales, produciendo abombamientos y deformaciones que, a veces, reviste gravedad, ya que podemos encontrarnos que al ir a retirar la vidriera del actual soporte esté totalmente desarmada. Como ejemplo, podemos mencionar la vidriera de la lanceta de la fachada sur, con la cartela *Regina martyrum*, ya restaurada y que estaba absolutamente destrozada por la acción del viento.

Arriba, a la derecha, una vidriera del lateral derecho (H) con daños de abombamiento. Las otras fotografías muestran una de las vidrieras en el inicio del proceso de restauración, un detalle de la misma sobre estas líneas, y el resultado final.

Concluida la limpieza de todos y cada uno de los vidrios se procederá a restaurarlos pegando las piezas disponibles e injertando aquellas nuevas que sea necesario. Este proceso se realizará siguiendo los criterios del *corpus vitrarum mediaevi* con materiales a base de resinas eposídicas, actualmente más adecuadas con el mismo índice de refracción que tiene el vidrio y que además son reversibles.

En cualquier caso, se respetarán en todo lo posible los elementos plúmbeos originales, restaurándolos, y solamente se sustituirán por otros nuevos aquellos que sean estrictamente imprescindible. En cuanto a los elementos metálicos perimetrales se conservarán o restaurarán dependiendo del criterio facultativo.
