Restauración

Retablo Mayor Inmaculada Concepción y Púlpito

Iglesia de Jinámar

Cabildo de
Gran Canaria
ÁREA DE CULTURA

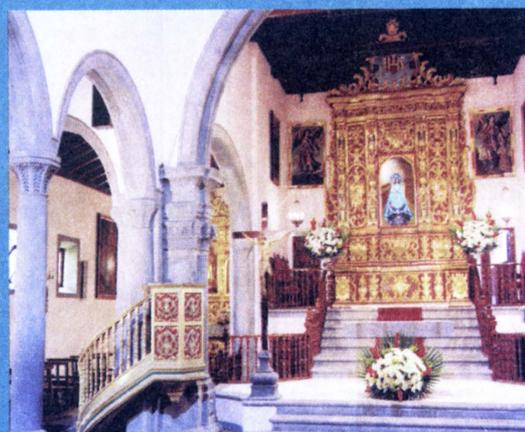
Tipológicamente se trata de un retablo barroco, de autor desconocido, que data del siglo XVIII. Presenta una decoración a base de motivos vegetales. El Retablo-hornacina acoge el camarín de la Virgen, realizado en madera, dorado con oro fino y con policromías rojas verdes y azules. Por la sacristía se accede al camarín compuesto por dos puertas con la representación del Arcángel San Gabriel y dos remates laterales con simbología mariana.

Los trabajos de Conservación y Restauración se realizaron durante el año 2000 y abarcaron los siguientes procesos: análisis físico-químicos, fijación de las capas de preparación, policromías y dorado, desinsectación, consolidación del soporte, limpieza, eliminación de repintes y manchas diversas, estucado, reintegración cromática aplicando un rayado o *rigattino* y protección final.
