Restauración de la iglesia del monasterio del Císter. Teror

Conrado M. Rodríguez León, arquitecto

En el año 2003, el Cabildo de Gran Canaria, a través de la Consejería de Cultura y Patrimonio Histórico, encargó la restauración de la iglesia debido al mal estado de su techumbre. Después de analizar detenidamente la sintomatología que aquejaba al templo se inició la redacción del proyecto de restauración.

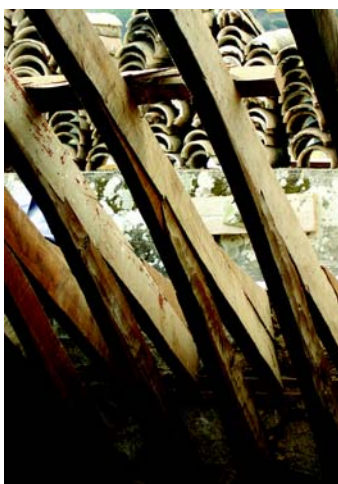
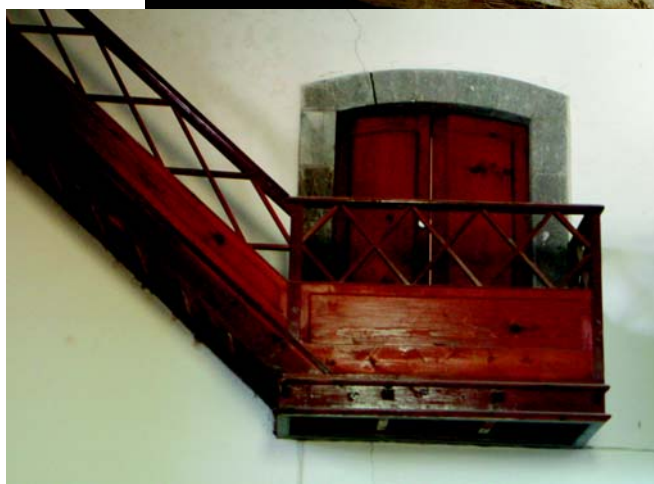
En la página izquierda, imagen parcial de las cubiertas del monasterio. En esta columna, arriba, vista lateral del conjunto con la villa de Teror al fondo y detalle del armazón de madera de la cubierta con las tejas guardadas para su colocación una vez reparada la estructura. Abajo, la nave de la iglesia con el retablo y, finalmente, la misma nave con el coro.

Para la restauración de la cubierta del templo, la parte más deteriorada del mismo, se comenzará por la retirada de las tejas de la cubierta, intentando recuperar el máximo de ellas para su posterior colocación.

Se desmontarán aquellos pares y piezas de madera que se encuentren en mal estado, al igual que la escalera que conduce al campanario y la tablazón hecha a base de ripios de madera, que se sustituirá por otra, también de madera pero de dimensiones mayores. La totalidad de la armazón de la cubierta se reforzará, colocando sobre los pares ya existentes otros de parecidas dimensiones, debidamente atornillados entre sí.
