## Proyecto de restauración de las torres y pináculos de la basílica menor de San Juan Bautista. Fase I

Luis Mejías Claro, arquitecto. Ente Técnico Canario, SL

• Torres y pináculos del proyecto de restauración de la basílica de San Juan Bautista. Fase I

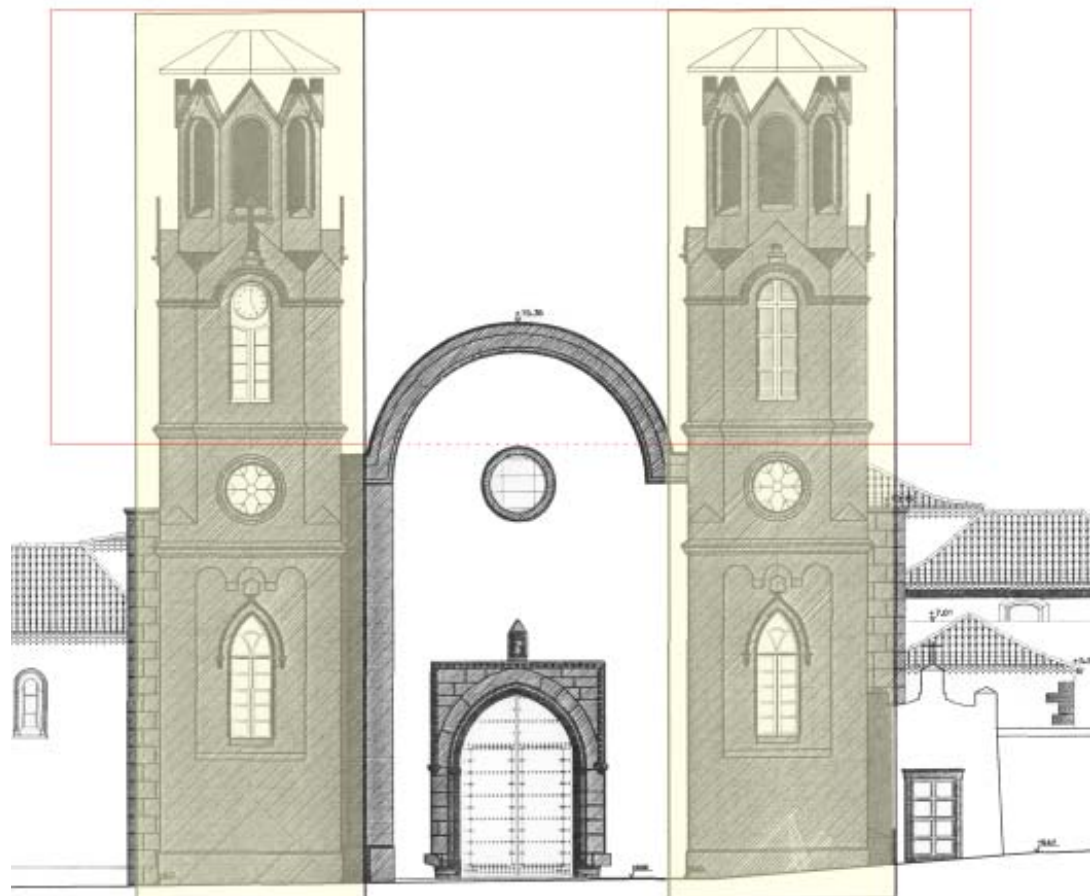
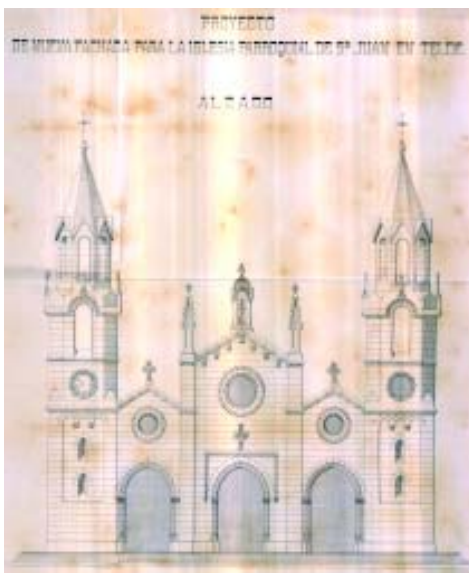
- ZONA DE ACTUACIÓN
- ZONA DE DESMONTE DE PIEDRAS

Arriba, plano de situación y emplazamiento de las torres. Abajo, alzado frontal del estado actual. En la página derecha, arriba, dibujo del proyecto original de Laureano Arroyo y, abajo el estado definitivo de la propuesta para la rehabilitación de la fachada y un dibujo detalle, en planta y alzado, del pináculo.

De forma esquemática, las actuaciones a realizar son: 1. Desmontado de las campanas. 2. Desmontado, y catalogación, de las fábricas de sillaría de las torres afectadas por patologías para su subsanación y ulterior montaje en idéntico lugar, sitio y posición. 3. Construcción del remate de las torres con fábrica pétreo estructural. 4. Ejecución de escaleras estructurales en el interior de las torres. 5. Montaje de escaleras de caracol para el acceso a los campanarios de las torres. 6. Rejunte mediante morteros de cal, en las fábricas, en aquellas zonas que se encuentren afectadas. 7. Sustitución de carpinterías en todos los huecos de las torres. 8. Montaje de instalaciones interiores. 9. Restauración de campanas y automatización de toques. 10. Restauración y reubicación del reloj. 11. Realización de nuevas cruces de remate de las agujas en bronce sobre globos de orbe.
