La capilla de San José de la iglesia de Santa María de Guía fue mandada a construir en 1735 por el beneficiado don Baltasar José Rodríguez Déniz y Quintana debido a la devoción hacia el santo titular. Don Baltasar José Rodríguez Déniz y Quintana se hizo cargo de la parroquia de Santa María de Guía el 11 de diciembre de 1731 y protagonizó una de las etapas más fructíferas de la iglesia, dotándola de excelentes mejoras y nuevas aportaciones en ornamentos e imágenes.

Conservación y restauración Retablo de San José

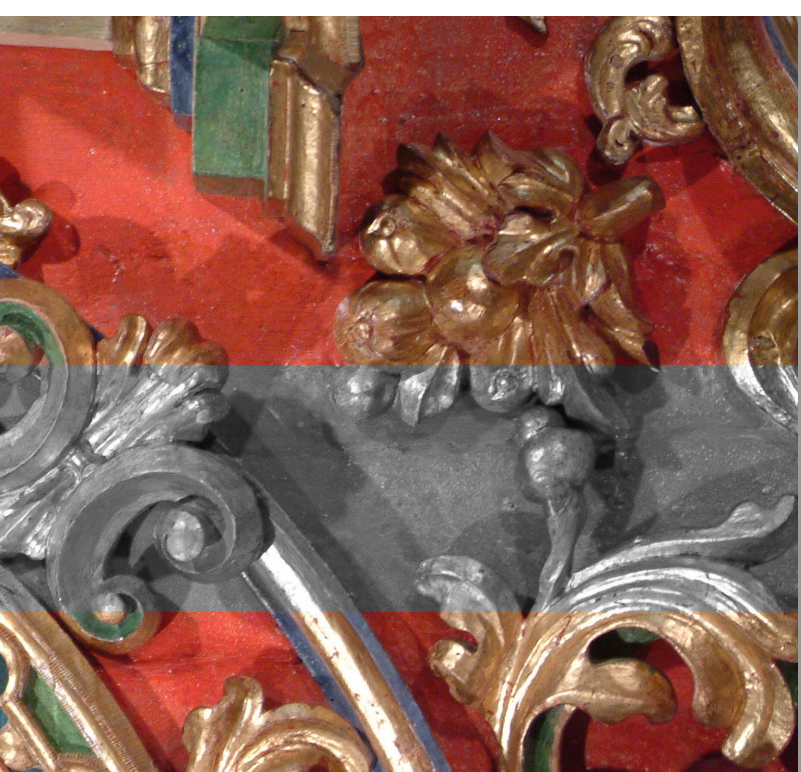
detalles del antes y del después de la restauración

El retablo realizado en madera dorada y policromada se encontraba en muy mal estado de conservación, debido principalmente a la acción humana. Presentaba pérdidas de soporte, localizadas en los áticos de las calles laterales, que afectó a gran parte de la decoración vegetal que rodeaba los tondos en los que se representa a San Juan Evangelista y a Santo Tomás de Aquino, éste último se desprendió del retablo provocando graves daños en el cuadro inferior, el retrato de Fray Juan Denitz.

En la imagen de la Dolorosa se apreciaban las pérdidas de la preparación y de la policromía, producidas por la acción de la humedad, que ocasionó la degradación de las colas animales y de los materiales, así como en el resto del retablo donde la dilatación, contracción y abombamiento del soporte provocó el desprendimiento de la capa de preparación pictórica. Por otro lado, la intervención reveló que las calles laterales no fueron realizadas siguiendo el mismo estilo ni la misma técnica ya que constituyen facturas diferentes.

En la desinsectación se aplicó un producto especial de alta penetración para así dotar a la pieza de una reserva tóxica, preservándola de un futuro ataque biológico.

La fijación se realizó mediante inyección de cola de origen animal aplicándole calor y con la limpieza se eliminó aquellos restos de suciedad, barnices degradados, repintes, etc, ajenos a la originalidad de la obra.
