## El teatro del Centro Insular de Cultura. Las Palmas de Gran Canaria

Alejandro García Medina y Sonia Rodríguez Araña, arquitectos

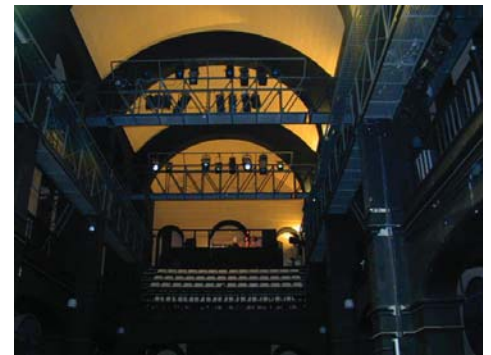
Sobre estas líneas, fotografías de detalles de la intervención: nivelación de la escalera con gatos hidráulicos previamente a su refuerzo. A la derecha, una imagen del interior del teatro. Abajo, dibujo de la planta principal del actual proyecto de rehabilitación.

gón armado y metálicas, según su idoneidad, resistencia al fuego, capacidad estructural y facilidad de trabajo y montaje en cada área concreta del edificio. Las actuaciones han consistido en refuerzos de las losas de los forjados de la planta baja y principal con estructuras de hormigón armado y metálicas; nueva ejecución de tramos de escalera en mal estado; refuerzo de la escalera principal con zancas de hormigón armado; y refuerzo estructural de la grada de planta alta. **3. Mejoras de accesibilidad.** La eliminación de barreras arquitectónicas para el acceso al teatro ha comportado modificación de la pendiente de la rampa de acceso; colocación de un salva escaleras que facilita el acceso a las dependencias ubicadas en la planta baja; modificación de la cota del patio dejándolo todo a un mismo nivel; y realización de baños adaptados para personas con movilidad reducida. **4. Mejoras en las medidas de protección contra incendios.** Al tratarse de un espacio de pública concurrencia se procede a la sectorización entre la sala y los almacenes y el camerino y vestíbulo de acceso. **5. Mejoras de las instalaciones.** Revisión del estado de las ya existentes y adaptación a la normativa en vigor. **6. Mejoras de estanqueidad.** Se ha realizado la impermeabilización de aquellas zonas de la cubierta donde se localizaban focos de humedad.
