Restauración de la pintura San Miguel Arcángel

Amparo Caballero, Regina Castejón y Milagrosa Gómez-Pablo, restauradoras, y M^a Teresa Aldunate, historiadora

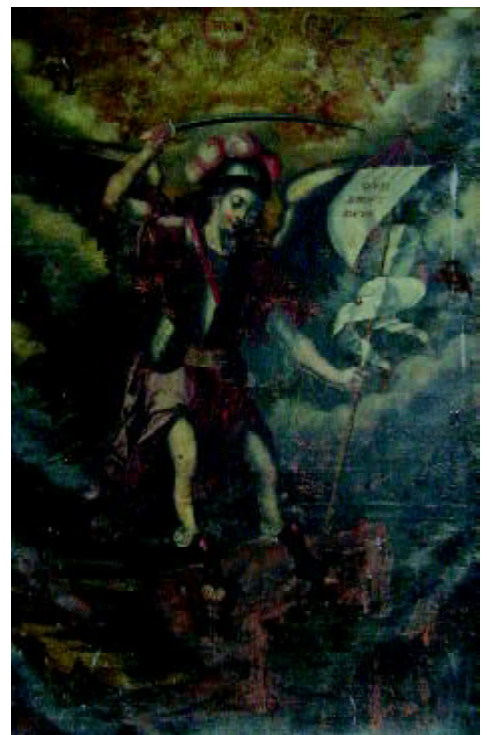
La obra pertenece a la diócesis de Canarias y está actualmente ubicada en la ermita de San Juan, en Las Palmas de Gran Canaria. En el altar mayor de dicha ermita se encuentra un retablo neoclásico que alberga unos lienzos que, aparentemente, ya estaban desde los orígenes del inmueble. En el centro se ubica un lienzo de la Virgen de la Antigua, y a ambos lados otros dos que representan a San Miguel Arcángel y a San Francisco de Paula. El cuadro de San Miguel, que es el que nos ocupa, es un óleo sobre lienzo de grandes dimensiones. Destaca por su calidad artística, de autoría desconocida, aunque ya aparece en un inventario de la ermita de 1794, permitiendo datarlo entre finales del siglo XVII, que se construye la ermita, o más probablemente en el XVIII. Al iniciar el proceso de restauración, encargado y supervisado por el Servicio de Patrimonio Histórico del Cabildo de Gran Canaria, no había indicios de intervenciones anteriores.

El estado de conservación de la obra es pésimo debido a graves deterioros en el soporte que, con el tiempo, han repercutido de manera irreversible en la película pictórica, sufriendo pérdidas irre recuperables de original.

Además, la obra presentaba una fragilidad alarmante, como muestra la evidente falta de adhesión entre los estratos, que se presentan altamente quebradizos y resecos. Los deterioros de soporte son básicamente las deformaciones, muy acusadas debido al permanente destensado de la tela, a la falta de sujeción al bastidor y a rotos muy agresivos en diversas zonas de la misma. También se pueden observar amplias zonas de desgastes, erosión y alteración de color en la película pictórica, además de gran acumulación de polvo que ha penetrado hasta en los craquelados.
