**CONSTRUCCIÓN, RECRECIDO  
E INCIDENTE DE LA PRESA DE MARTINON  
(SAN LORENZO)**

GRAN CANARIA, 1902 - 1988

Jaime J. González González

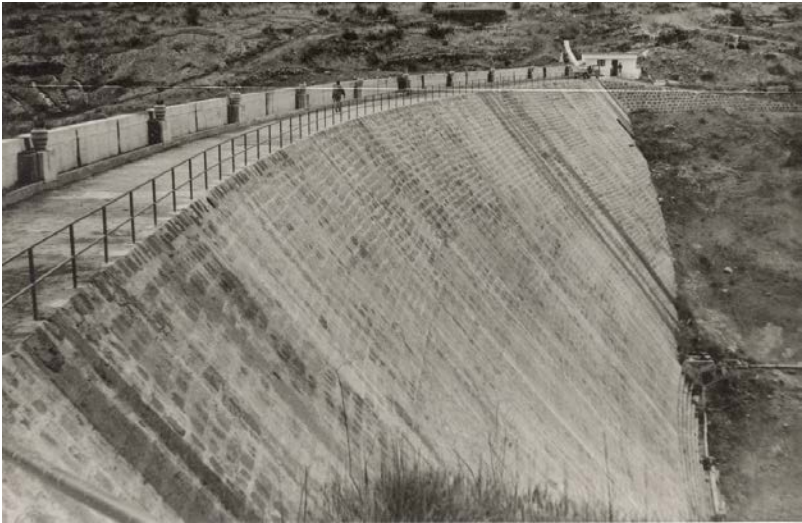
**Presa de Martínón (1972)**

*Tiene grandes pérdidas por encima de los 18 m aproximadamente.*

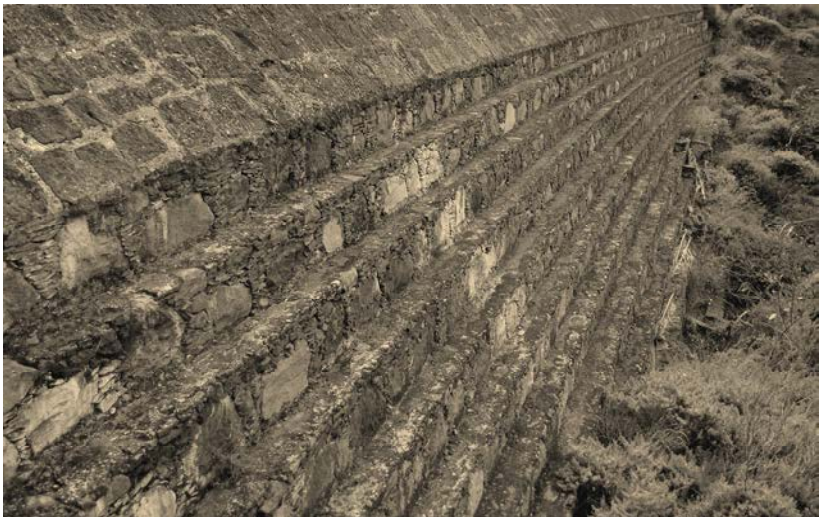
**Talud aguas abajo de la Presa de San Lorenzo** (Foto Jaime González)  
(Cuerpo del Muro: *mampostería ordinaria*)

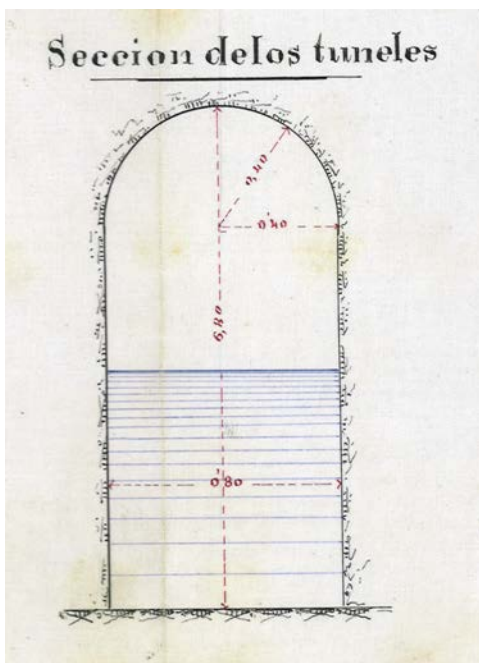
**Sección de los túneles según el Proyecto de 1902**

La sección de los túneles del Proyecto de 1902 tiene un error, ya que la altura del túnel no puede ser 6,80 metros. La altura es 1,80 metros. La ejecución del único túnel de conducción tuvo que ser antes del invierno de 1903-1904, que es cuando se produce el primer lleno del embalse, teniendo el muro de la Presa de San Lorenzo 12 metros de altura. Con el primer lleno es cuando tiene lugar el primer incidente de la Presa de San Lorenzo.

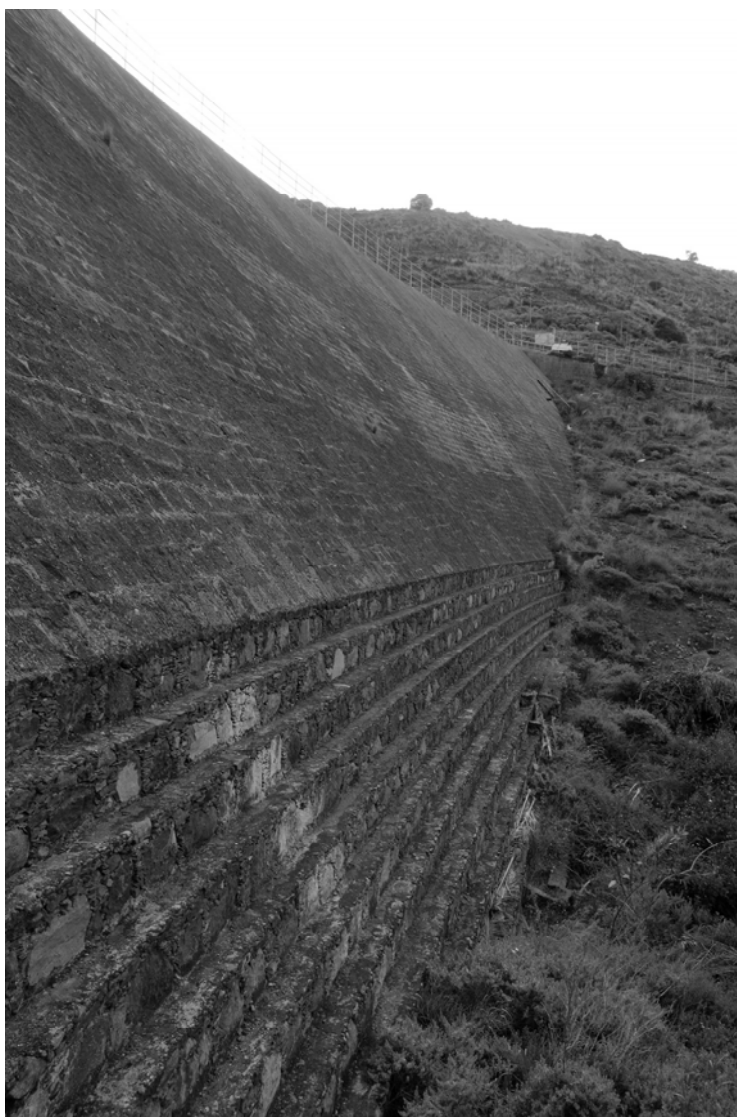
**Detalle del recrecido sobre el talud escalonado de la presa primitiva**  
(Foto J. Palomo)

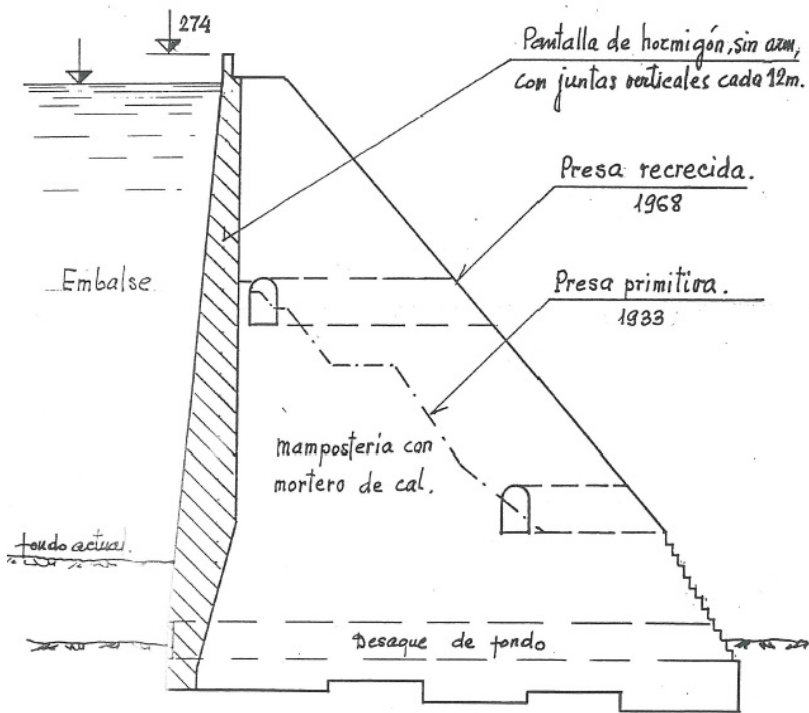
### Sección tipo de la Presa de Martín (Nota Técnica de 1988)

*El día 10 de Marzo se abren súbitamente unas **grietas** en el terreno paralelas al paramento aguas arriba de la presa y a pocos metros de este. La apertura máxima de esas grietas es del orden de los 5 cm y por lo que se puede observar, sus paredes son prácticamente verticales. Esas continúan en el terreno fuera de los límites de la presa, aunque se van cerrando a medida que se alejan de la misma.*

*La familia de grietas que aparecieron súbitamente en el terreno, en torno a la presa, tiene una sola explicación posible, consistente en que **la presa con embalse por vez primera lleno o casi lleno**, al menos durante un periodo de tiempo relativamente importante (nivel de agua a 7-9 m de coronación durante algunos meses y embalse totalmente lleno durante los últimos días), **ha resultado inestable frente al deslizamiento.***

***Ha debido fallar la margen derecha de la presa, donde esas grietas tienen mayor apertura.** La inspección minuciosa de las mismas parece indicar que se ha producido un movimiento trasnacional en dirección aproximada del eje del barranco de Hoya de Ponce.*

*No obstante, si analizamos ese movimiento en su conjunto, a gran escala, **ha debido deslizar la margen derecha de la presa produciendo un movimiento de rotación de la propia presa en dirección contraria a las de las agujas del reloj y del macizo rocoso en dirección contraria.** Las grietas en el terreno que se cierran a medida que nos alejamos de la presa confirman ese movimiento.*

*Pero no ha deslizado la presa por la superficie de las pumitas sobre las que apoya, pues el contacto obra de fábrica-pumitas se ha mantenido aparentemente intacto, sino la presa junto con un determinado macizo rocoso por un plano de rotura más profundo. Es de suponer, que cuando se construyó la presa primitiva se hizo un buen cajado en la roca. (...)*

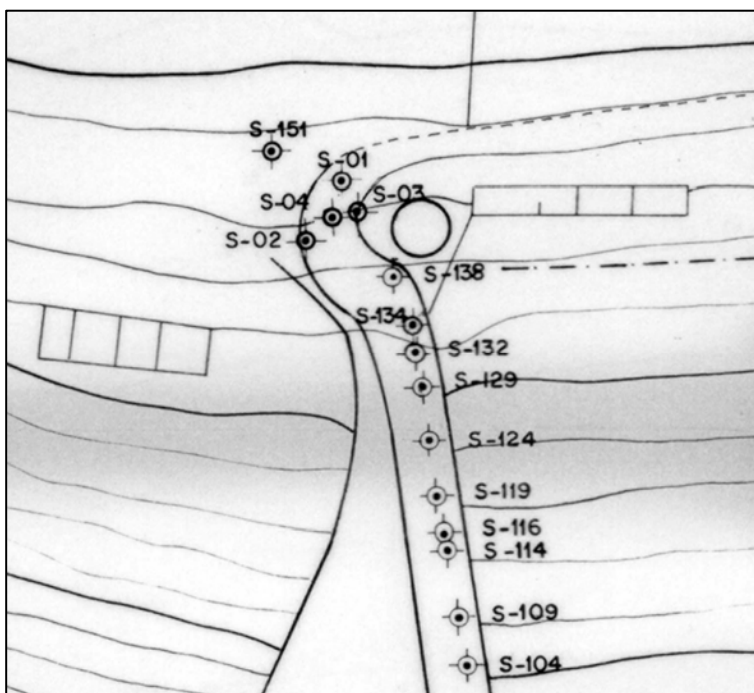
Detalle de la localización de los sondes de la margen derecha del embalse, los denominados S-01, S-02, S-03, S-04 y S-151

Finalmente, el Ingeniero Técnico de Obras Públicas *don* Julio Lobato Nieto señala y concluye que *debido a la dificultad de la perforación de estos sedimentos con grandes bolos que hacen necesario entubar el sondeo, y las elevadas presiones de inyección necesaria, parece costoso el impermeabilizar la margen derecha del embalse con este sistema, no obstante ha quedado bien impermeabilizada la zona de contacto del muro de la presa con las pumitas.*

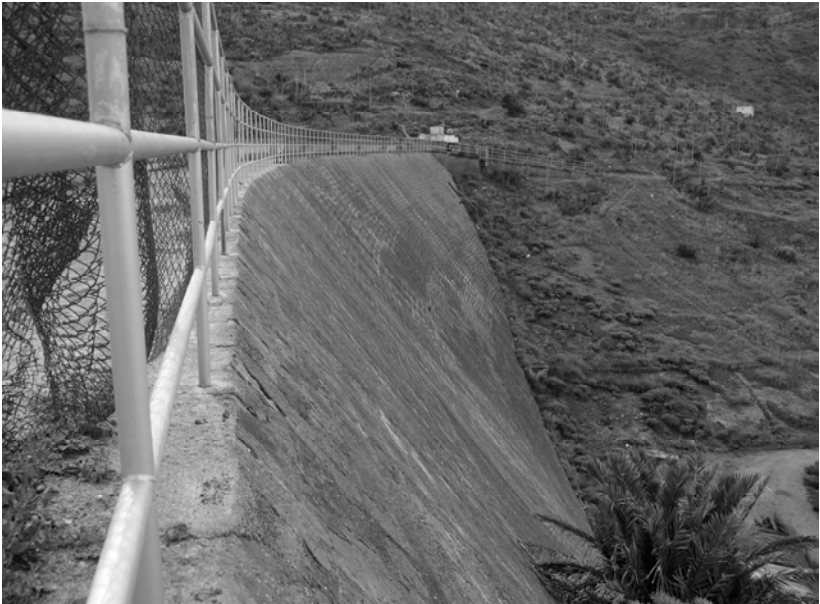
**Detalle de la margen derecha de la presa**

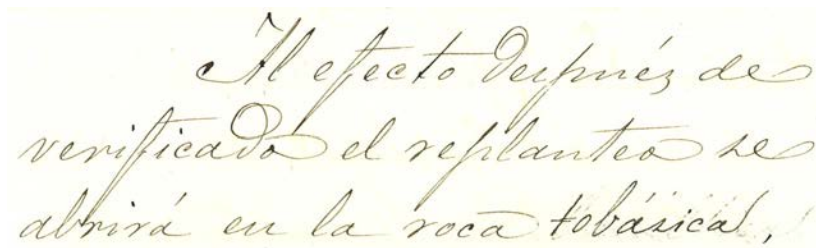
**Detalle del texto sobre la naturaleza de la roca de la cerrada del muro**

Al leer con atención el apartado sobre las fundaciones del muro de presa del Pliego de Condiciones, se advierte enseguida que la palabra ***tobásica*** fue escrita con sumo cuidado sobre la palabra ***basáltica***. En mi opinión, esta apreciación del presista don Juan León y Castillo sobre la naturaleza del terreno de la cerrada del muro (***que forma el suelo y las márgenes del barranquillo***), en el apartado sobre *la ejecución de las obras* para una presa de 33 metros de altura, debe ser comparada con las impresiones oculares realizadas en 1964 por los Ingenieros de Vigilancia Fernández Casado y Alonso Franco, cuando en la Nota Informativa del Informe sobre el Estado de las Presa en Gran Canaria (1964) destacaron de la Presa de San Lorenzo que *el terreno del vaso y de la cerrada es en “canto blanco”*.

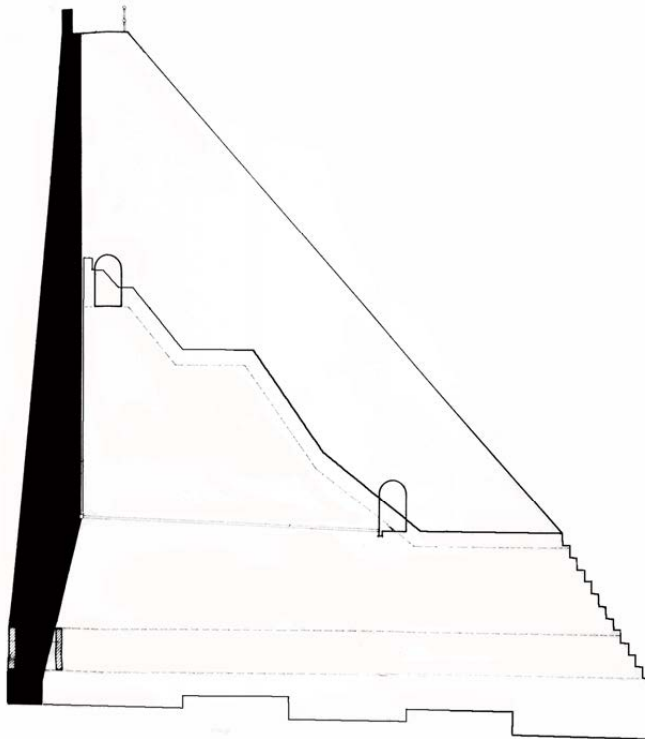
***Pantalla de hormigón del Proyecto Reformado***

Respecto a la **Pantalla de impermeabilización**, se indica al principio de la Memoria que *al ejecutarse la obra* (el Proyecto Reformado es posterior a la ejecución del recrecimiento del muro de presa) *se vio que en zonas localizadas las excavaciones previstas no cumplían las mínimas condiciones de seguridad. Por tanto, fue necesario seguir saneando las cimentaciones hasta alcanzar juntas de máximas garantías.* En este sentido, parece oportuno recordar **la opinión que tenía don José Luis Nistal** respecto a la **mala cimentación** de la presa primitiva.

En otro apartado sobre la pantalla de hormigón se indica que *en un principio su finalidad consistía en homogeneizar los posibles asientos de la presa. Como consecuencia de la serie de taladros radiales hubo que confiarla toda la estanquidad del muro. Por tanto, ha sido necesario aumentar su espesor así como los empotramientos en las laderas. El volumen total de la pantalla asciende a 3.694,65 m<sup>3</sup>.*

*Todo el paramento de aguas arriba o trasdós irá recubierto por una pantalla de hormigón en masa de 300 kgs. de cemento (trescientos) de dos (2) metros de espesor que arrancará en el rastrillo a la cota de barranco e irá a morir en coronación con un espesor de un (1) metro. (Proyecto Reformado, 1968).*

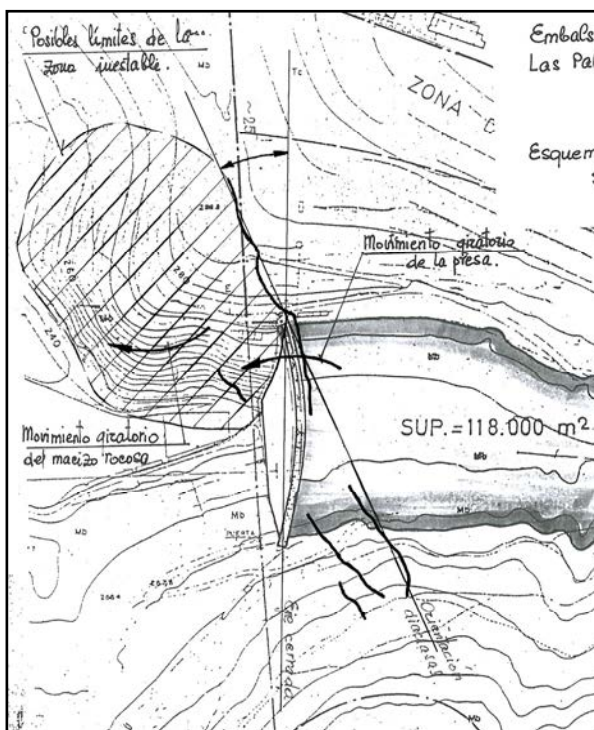
*Movimientos giratorios del macizo rocoso y de la presa*

*Ha debido fallar la margen derecha de la presa, donde esas grietas tienen mayor apertura. La inspección minuciosa de las mismas parece indicar que se ha producido un movimiento trasnacional en dirección aproximada del eje del barranco de Hoya de Ponce.*

*No obstante, si analizamos ese movimiento en su conjunto, a gran escala, ha debido deslizar la margen derecha de la presa produciendo un movimiento de rotación de la propia presa en dirección contraria a las de las agujas del reloj y del macizo rocoso en dirección contraria. Las grietas en el terreno que se cierran a medida que nos alejamos de la presa confirman ese movimiento.*

*Pero no ha deslizado la presa por la superficie de las pumitas sobre las que apoya, pues el contacto obra de fábrica-pumitas se ha mantenido aparentemente intacto, sino la presa junto con un determinado macizo rocoso por un plano de rotura más profundo. Es de suponer, que cuando se construyó la presa primitiva se hizo un buen cajeadado en la roca. (...)*
