Restauración del retablo y lienzo de Ánimas de la basílica del Pino. Teror

Inmaculada Álvarez Pérez y Carlos Valero Calabria, restauradores

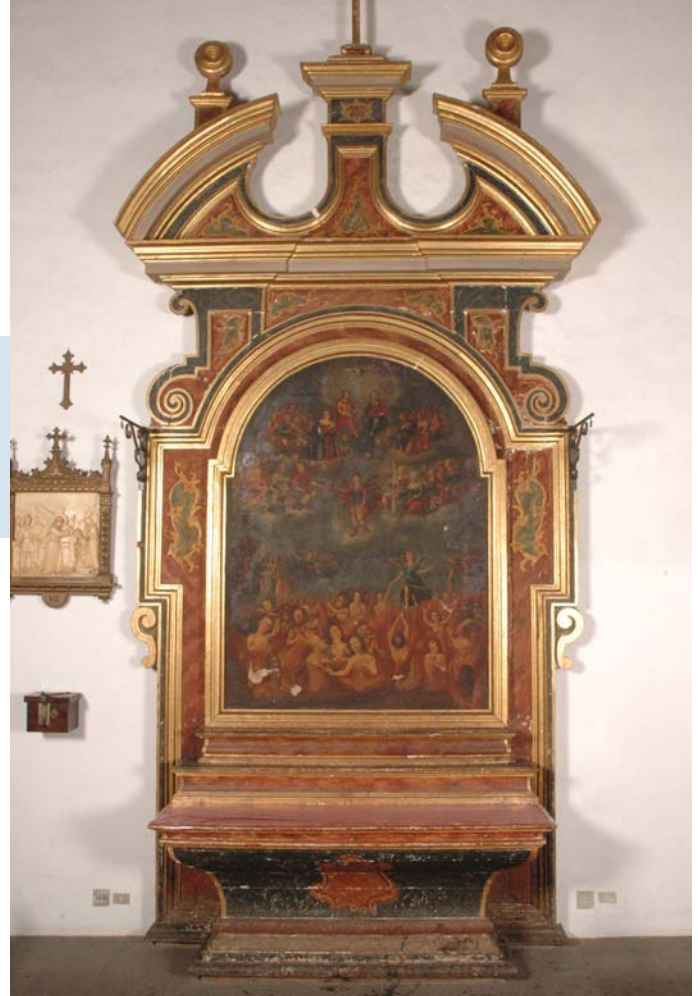
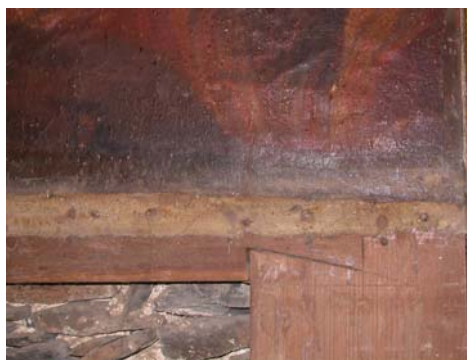
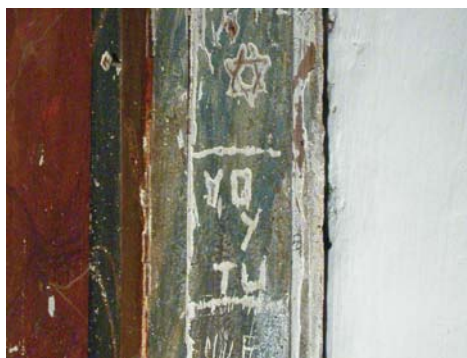
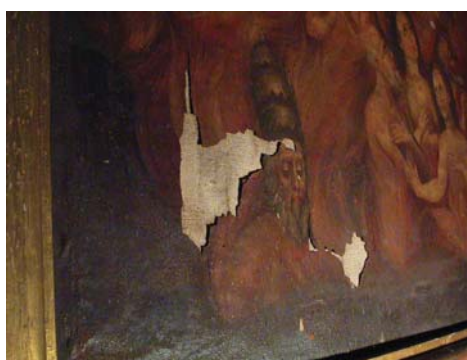
Las principales patologías observadas en el retablo han sido ocasionadas como consecuencia de correntías de agua filtrada a través de las cubiertas, lo que ha producido amplias zonas pulverulentas, así como pérdidas importantes en las capas de preparación, policromía y dorados, especialmente grave en las partes altas del retablo. El uso intensivo y continuado durante muchos años de velas y lámparas de aceite ha creado auténticas alfombras de cera en todos los elementos dispuestos en el tercio inferior.

A ello hay que sumar algunas intervenciones de adecentamiento como el repintado total de la mesa de altar, elemento que más daños ha sufrido durante la historia material de la obra, así como la instalación de cableado eléctrico para iluminación. Finalmente, los grafitis por incisión repartidos de manera sorprendente por toda la parte baja del retablo reflejan la evidencia de actos de auténtico vandalismo.

a despegarse, presentando un destensado generalizado, cortes con o sin desgarro de la tela original, hundimientos y marcas muy señaladas de los travesaños, así como acumulación de depósitos de diversa naturaleza en el reverso. El volumen de pérdidas es elevado.

El lienzo ha sufrido también otras intervenciones, como repintado de áreas donde el original está perdido, o simplemente actos vandálicos como agujerear los ojos de varias figuras representadas en el lienzo, lo que supone una gran pérdida de elementos originales. La capa superficial presenta varios barnices, muy oxidados y aplicados de manera poco homogénea.

1. Fijación de la policromía y dorados, previa limpieza, en algunos casos, de concentraciones de cera. Este proceso se ha realizado en un 90 % de la superficie total y ha consistido en la aplicación de cola animal a través de papel japonés, con posterior planchado en caliente.

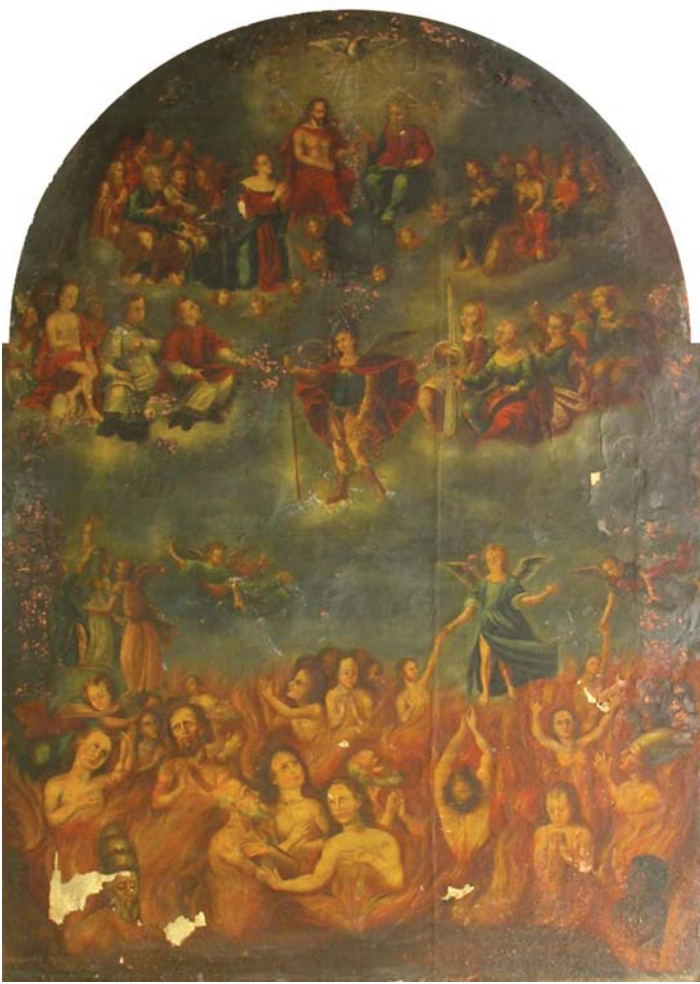
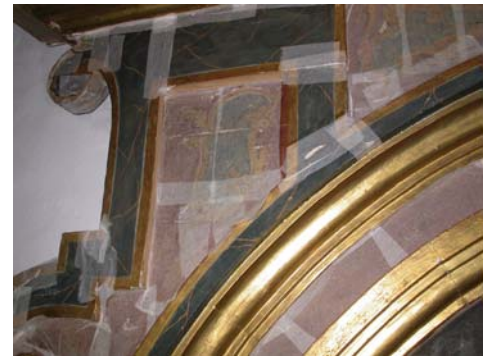
A la izquierda, imágenes generales del retablo y del lienzo. Sobre estas líneas, trabajos de fijación del cuerpo del retablo. El resto de fotografías muestran, en la página izquierda, el estado al comienzo de la restauración y, en la derecha, el proceso de limpieza de distintas partes del conjunto. La última imagen vertical muestra un detalle del estudio del lienzo con luz ultravioleta.
