- Púlpito, retablo y lienzo de Ánimas de la basílica del Pino. Teror

Conservación y restauración del púlpito de la basílica del Pino. Teror

Beatriz Galán González, restauradora

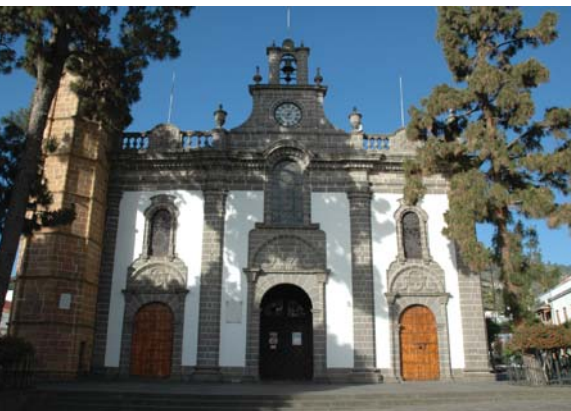
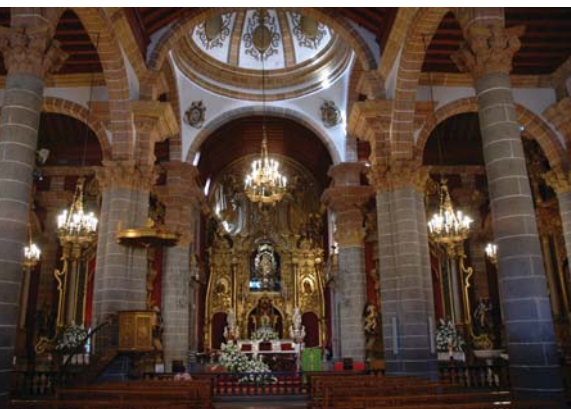
Sobre estas líneas, exterior e interior de la basílica de Teror. A la derecha, arriba, detalle de la copa del púlpito y, abajo, el conjunto en su estado inicial.
