## Restauración de grabados en el barranco de Balos. Agüimes

Manuel Solá Moreno. Restaurador

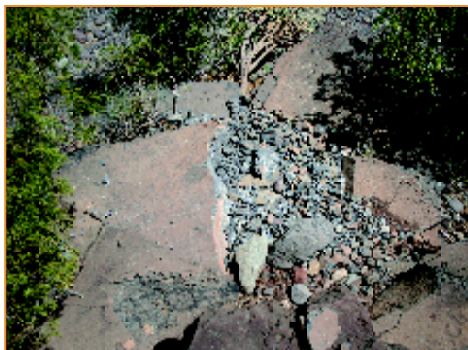
La malintencionada agresión tuvo como consecuencia la separación, mediante golpes, de dos grandes bloques del panel de su emplazamiento original, así como una intensa alteración de la superficie en la que se ejecutaron los grabados rupestres que, en algún caso, conllevó la destrucción de graffías. Antes, el panel presentaba unas buenas condiciones de conservación, siendo un magnífico exponente de las inscripciones alfabéticas registradas no sólo en Balos sino en Gran Canaria.

Arriba, el panel que sufrió las agresiones, de cuya noticia ya dimos cuenta en el Boletín anterior. Abajo, una imagen final de la reintegración superior.

Posteriormente, se iniciaron las reintegraciones, respetando la estructura, fisonomía y estética de los fragmentos con las naturales adiciones del tiempo. Las reintegraciones se ciñeron exclusivamente a los límites de las lagunas, utilizando materiales inocuos, estables y discernibles del original. Es el caso que nos ocupa se usó resina epoxi.
