## Restauración de la imagen de San José y el Niño Jesús de la ermita de San Juan Bautista. Las Palmas de Gran Canaria

Sintia Guimerans Ferradás y Francisco Díaz Guerra, restauradores

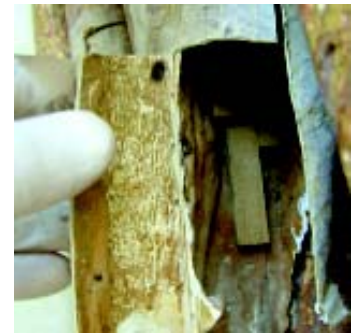
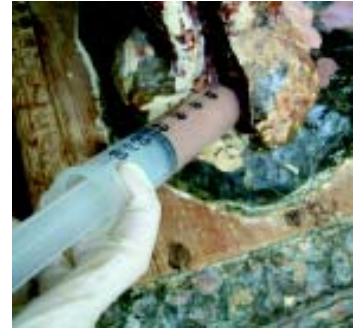
Arriba, la pieza en el proceso de estucado. A la derecha, colocación de injertos en el soporte y relleno de oquedades. Abajo, fotografía de la ermita de San Juan, en Las Palmas de Gran Canaria.

Todas aquellas zonas que fueron destruidas como consecuencia del ataque xilófago fueron reconstruidas combinando el uso de varillas de madera y la aplicación mediante inyección de una resina epoxídica de dos componentes: araldit madera (SV 427 resina y HV 427 endurecedor).
