GOBIERNO DE CANARIAS
CONSEJERÍA DE EDUCACIÓN
CULTURA Y DEPORTES
DIRECCIÓN GENERAL DE
UNIVERSIDADES E INVESTIGACIÓN
INSTITUTO CANARIO DE CIENCIAS MARINAS

ESTUDIO DEL ENTORNO LITORAL DE CASTILLO DE ROMERAL (SAN BARTOLOMÉ DE TIRAJANA, GRAN CANARIA). INFORME PRELIMINAR

Dr. Leopoldo O' Shanahan Roca. Sección de Medio Litoral. Laboratorio de Bacteriología.
Febrero de 2006

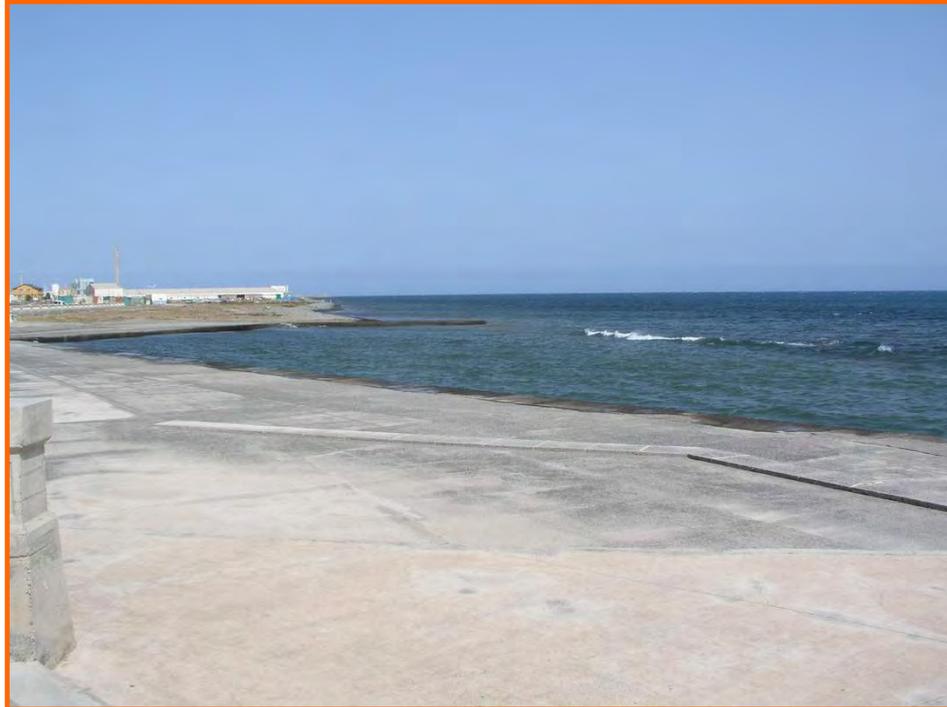
Fotografía 3

En pleamar, sin embargo, las dos piscinas quedan absolutamente en contacto con el mar abierto, sobrepasando las olas tanto la franja de intermareal como el muro frontal que delimita las piscinas en el frente con el mar abierto (Fotografías 2 y 3).

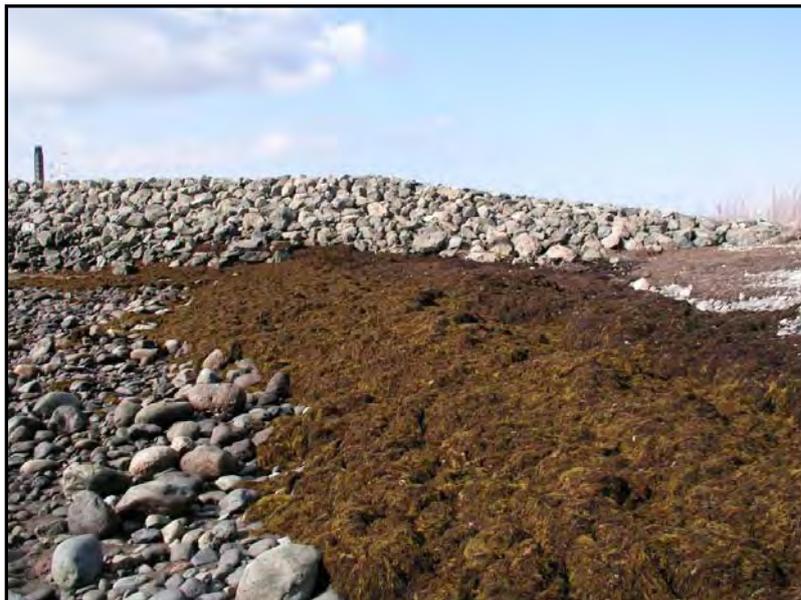
Fotografía 20

En el espigón norte del Muelle de la Central Térmica, las acumulaciones de arribazones son masivas y mucho más voluminosas, probablemente porque no se retiran con la misma frecuencia, que las encontradas en el espigón de Castillo de Romeral. Las Fotografías 19 y 20 ilustran lo expresado.

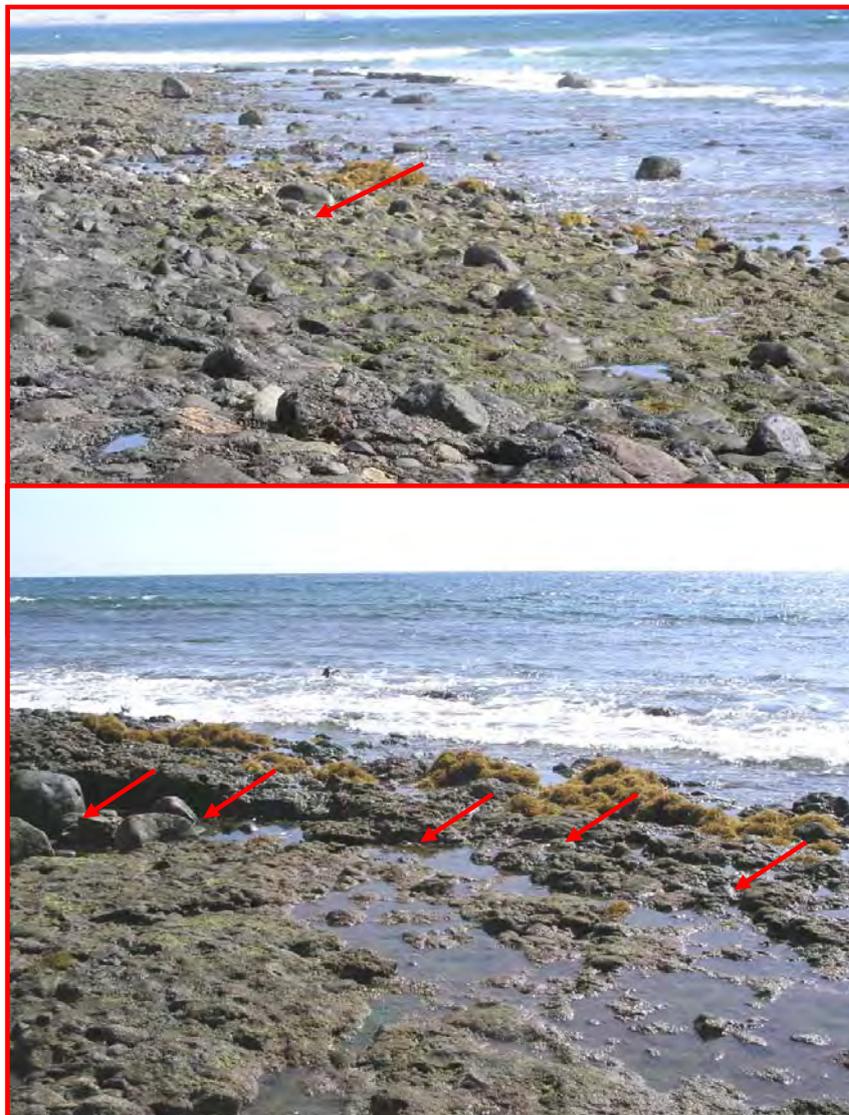
Fotografías 21 y 22

En la siguiente secuencia de Fotografías 21, 22 y 23 se ilustra el proceso de la llegada de arribazones a la orilla en el litoral estudiado. La Fotografía 21 muestra una pequeña acumulación de algas de reciente arribada al intermareal emergido al retirarse la marea. En la siguiente Fotografía 22 se ven nuevas acumulaciones, aún dispersas, con aspecto también de haber sido depositadas muy recientemente. Y finalmente, la Fotografía 23, nos muestra arribazones recientes y otros, en primer plano, con aspecto más antiguo, ya alejados del recorrido de mareas. Al desecarse por carencia de la humedad del agua serán empujadas por el viento hacia el supralitoral, donde quedan depositadas.

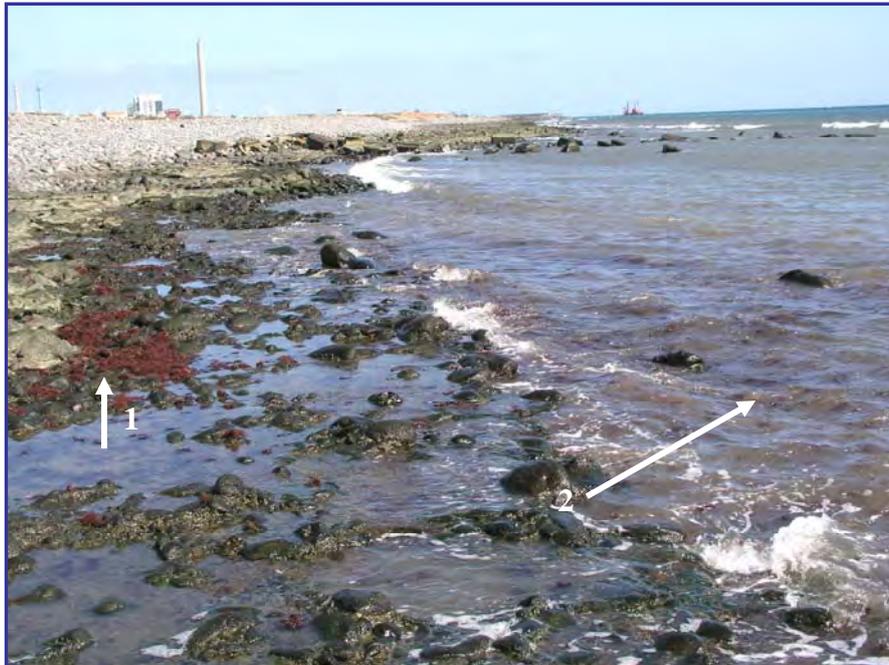
Fotografía 24. Casi en el límite inferior del intermareal se observa un pequeño arribazón (flecha 1), y las algas sueltas aún flotando en la zona de rompiente (flecha 2)

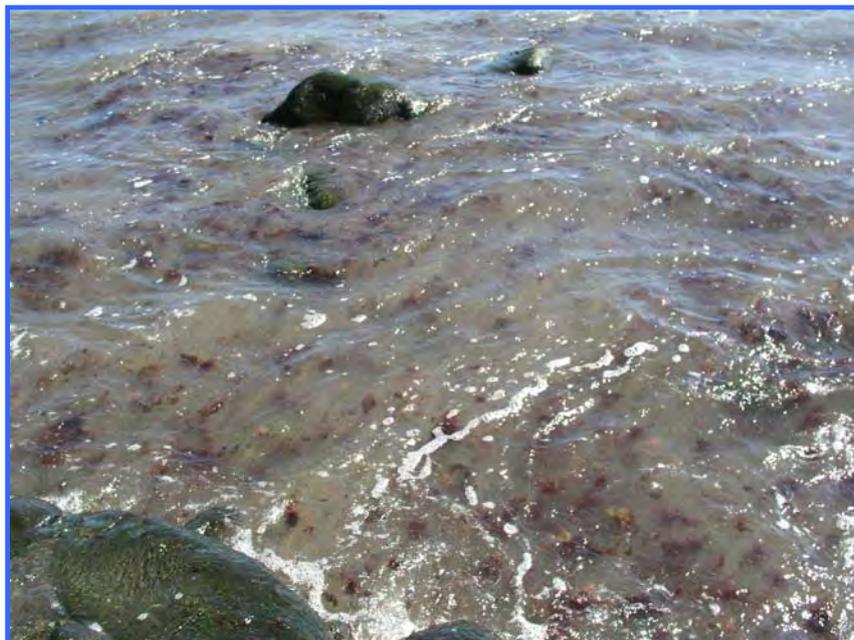
Fotografía 25.

En la Fotografía 25, se observan con más detalle las algas libres en la zona de rompiente, a punto de ser arrastradas por las olas hacia tierra, lo cual se observa en la Fotografía 26.

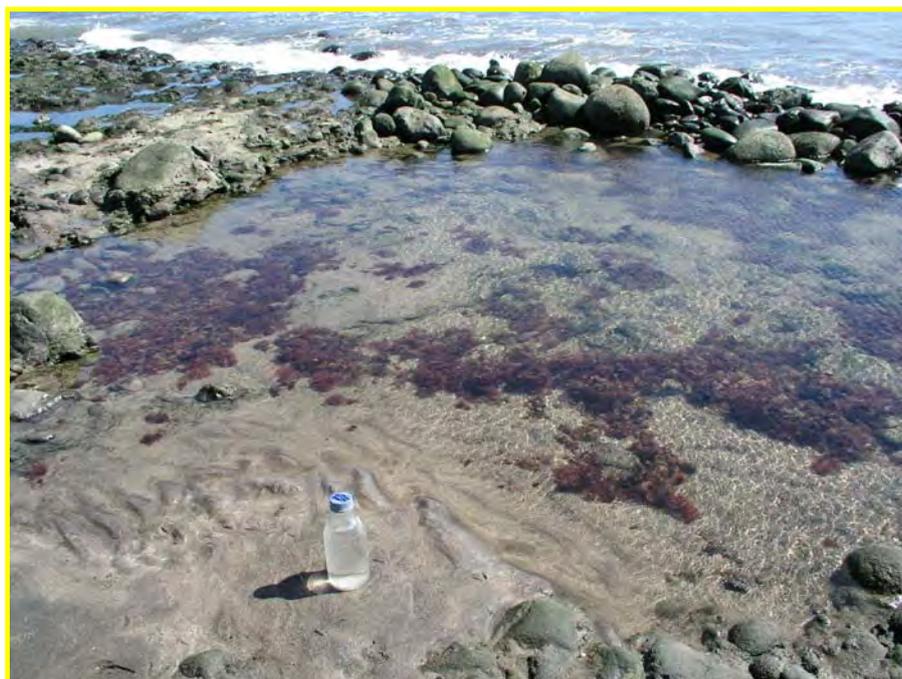
Fotografía 27

Los charcos intermareales acumulan en bajamar parte de los arribazones (Fotografía 27).

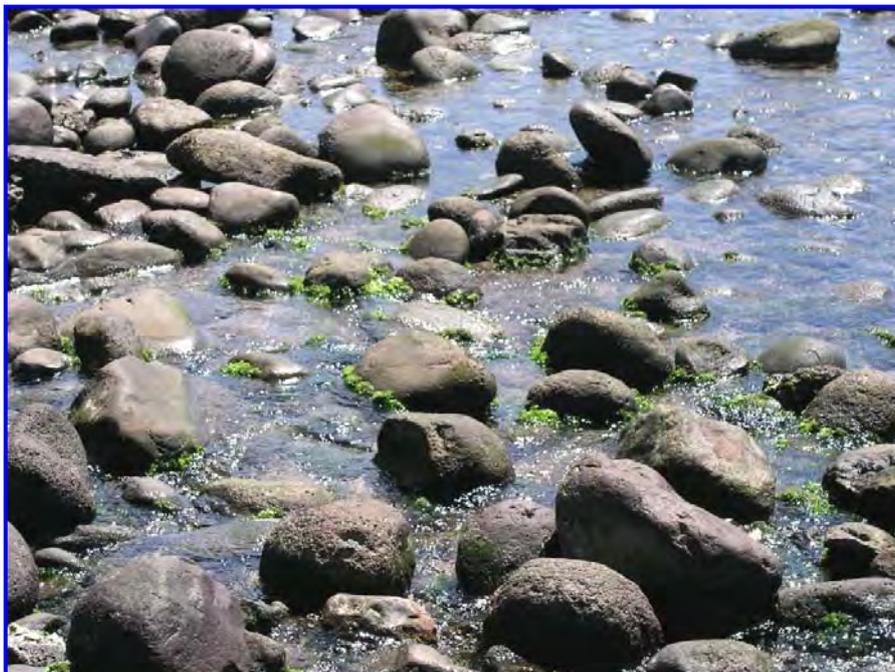
Fotografía 30

El Vertido 2 “fertiliza”, en un cierto grado, su entorno de afección como se aprecia por el crecimiento de algas verdes de la Familia Ulváceas que proliferan en su entorno (Fotografía 30), recorre en bajamar el intermareal y alcanza el infralitoral, como se ve en la Fotografía 31.

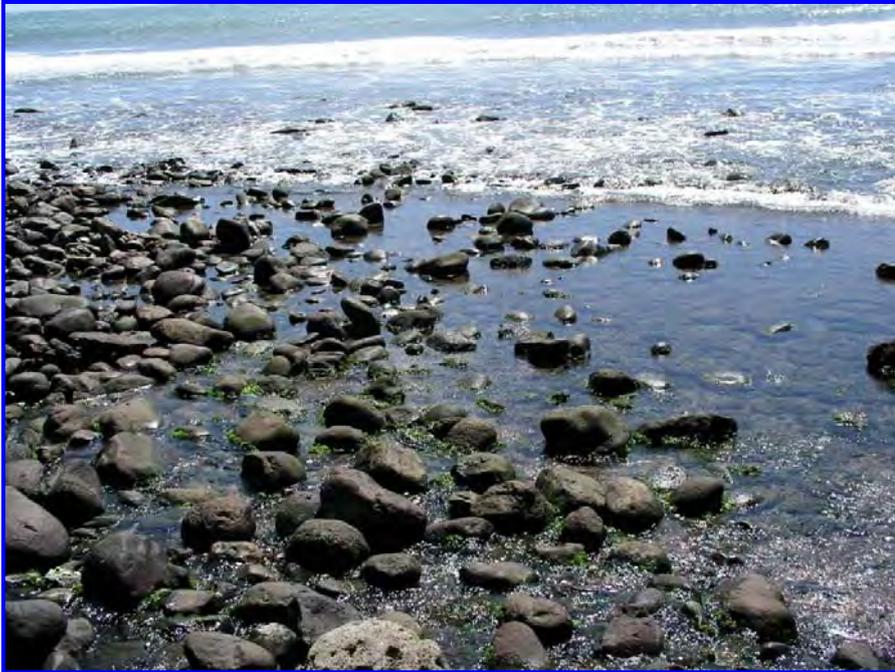
Fotografía 31

La salinidad del agua emitida por este vertido es de 44,5, lo que indica que se puede tratar de agua del efluente de la Planta Desaladora que se encuentra en el poblado de Salinas del Matorral.

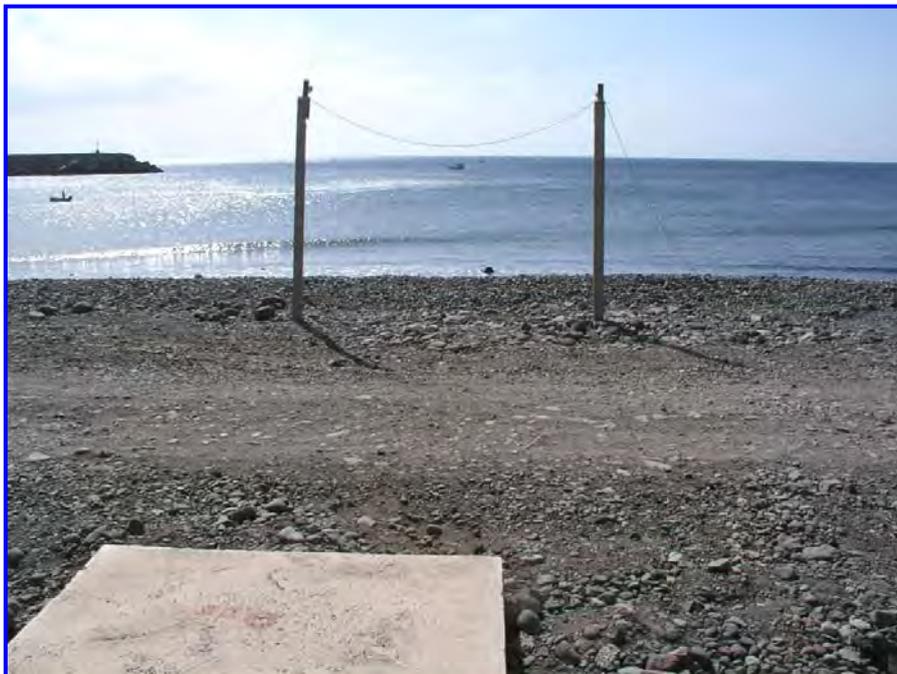
Fotografía 34.

Es un vertido esporádico presumiblemente proveniente del Emisario Submarino de la Central Térmica de Tirajana, en un tramo en reparación a unos 200 de la orilla del mar.

Localización del Vertido 4, próxima al Muelle de la Central Térmica.

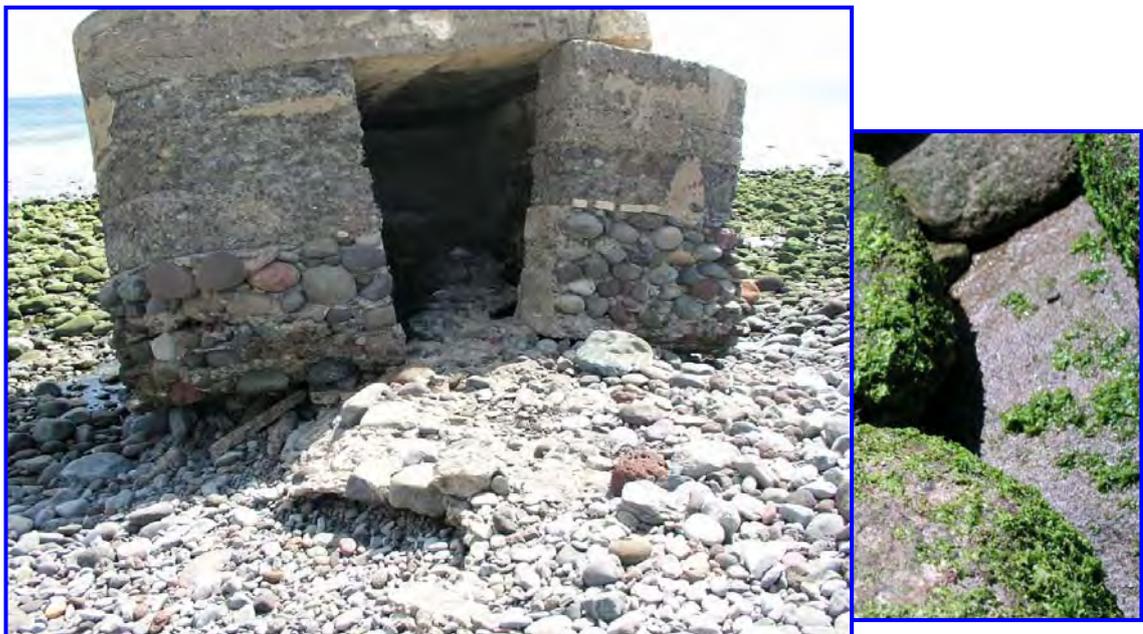
Fotografía 38.

A ambos lados del vertido, las piedras redondas (cayaos o cayados, para los más doctos, pero nunca callados) están cubiertas de algas verdes que indican la presencia de aguas de alguna manera ricas en elementos nutritivos para las acelgas (Fotografía 38). El efecto fertilizante del vertido es notorio y, además, hacia el norte de la zona de inundación que crea el vertido, puede verse una línea de interrupción de su influencia en la Fotografía 39.

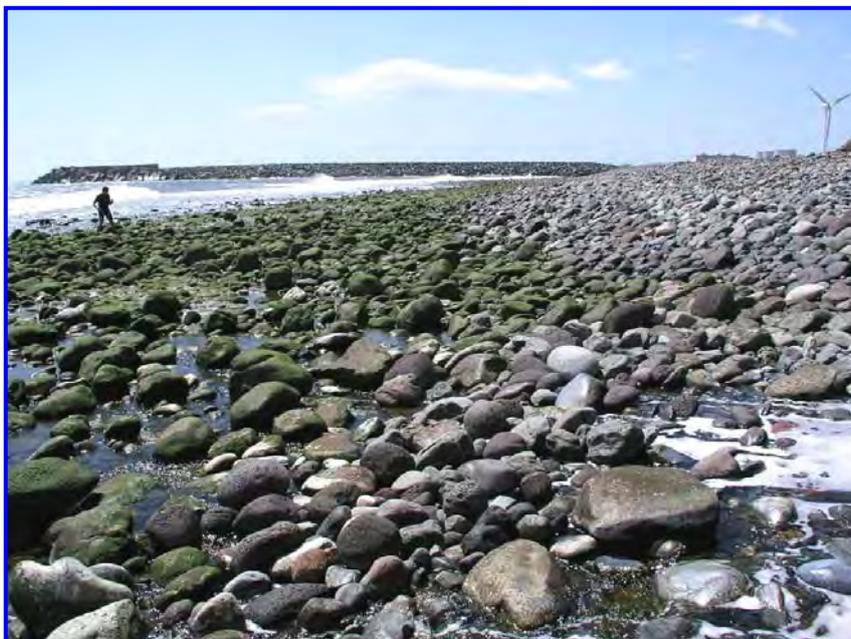
Fotografía 40

Es notorio también que la zona con cobertura de algas verdes es mucho más extensa hacia el sur, es decir, hacia la dirección más frecuente de la corriente a la que es arrastrada el agua del vertido (Fotografía 40). En esta zona de la isla es muy frecuente el viento de componente N-NE.

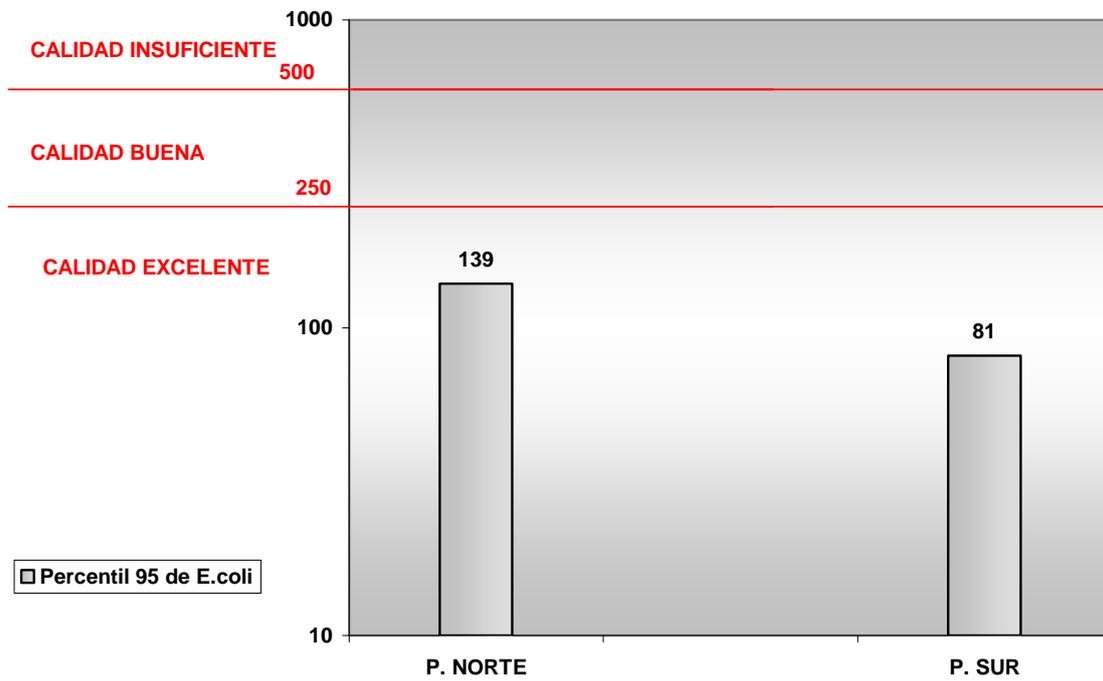
FIGURA 1: Resultados Nueva Directiva- Valores experimentales del Percentil 95 de E.coli

Se puede observar en las gráficas anteriores (Figuras 1 y 2) que en ambas piscinas se cumple la Nueva Directiva tanto para el percentil 95 del parámetro *Escherichia coli* (E.coli) como para el percentil 95 del parámetro Enterococos intestinales y que las aguas de baño alcanzan la Calidad Excelente. Estos nuevos parámetros de la nueva Directiva 2006/7/CE, E. Coli y Enterococos Intestinales han sustituido a los coliformes fecales (CF) y a los estreptococos fecales (EF) respectivamente, de forma que los coliformes totales (CT) han sido suprimidos de la Nueva Directiva, al igual que los Límites Imperativo y Guía.

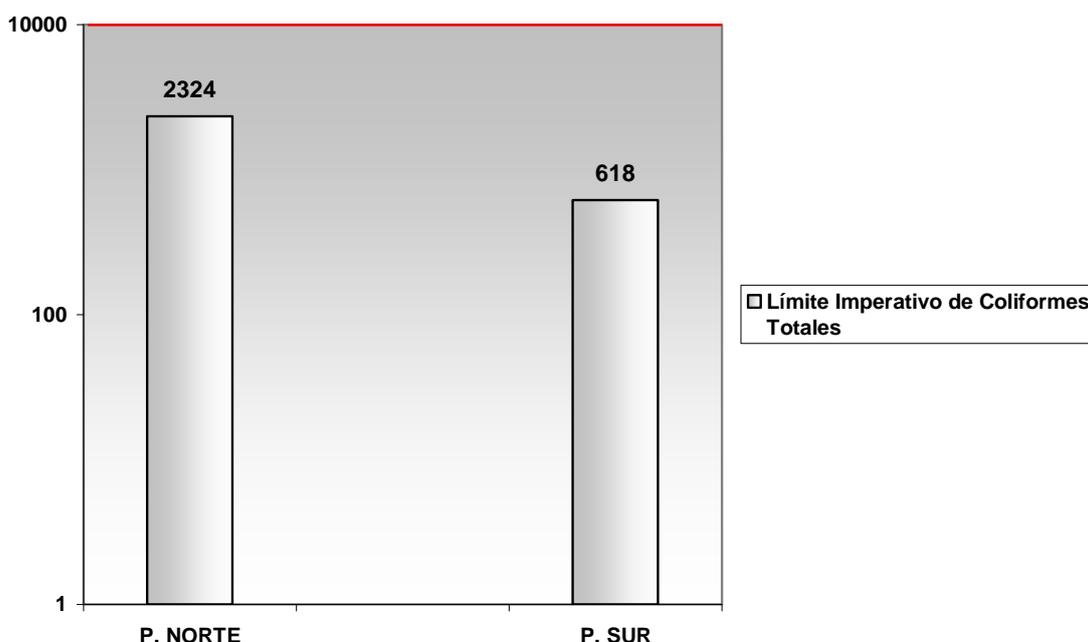
FIGURA 3: Resultados según la Directiva Antigua: Límite Imperativo de CT.
CT95 < 10.000

En ambos casos, los valores experimentales satisfacen sobradamente a los requerimientos legales: de 2324 a 10000 CT/100 ml y de 139 a 2000 CF/100 ml.
