# INTERVENCIÓN REALIZADA EN EL RETABLO MAYOR DE LA IGLESIA DE SAN JUAN BAUTISTA DE PUNTALLANA

**Resumen:** Presentamos un resumen de los trabajos de restauración y conservación llevados a cabo en el retablo mayor de la iglesia de San Juan de Puntallana, finalizados en Junio del año 2006, con el fin de acercar al público general la metodología y procesos que se aplican en la restauración de una pieza de estas características.

El periodo de ejecución fue de cuatro meses, concluyéndose los trabajos el 21 de Junio de 2006, estando el equipo formado por los restauradores D. Claudio Carbonell Soriano, D. Domingo José Cabrera Benítez y Dña. Melissa Del Pino Cáceres Rodríguez, el maestro carpintero D. Jose Antonio Afonso Gómez y la dirección del que suscribe este artículo D. Jorge Afonso Álvarez.

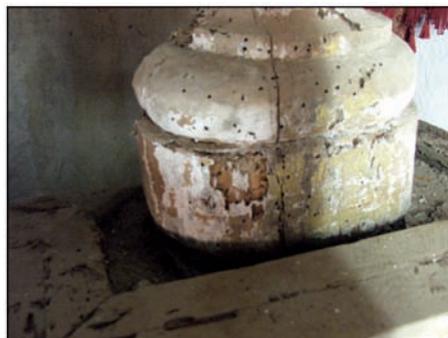
Los daños ocasionados por estos ataques son superficiales en la mayoría de los casos, salvo en la zona de la hornacina del lado de la epístola del segundo cuerpo y los entablamentos y la columna que la enmarca exteriormente, en la que el ataque se vio favorecido por la humedad y en la que la integridad del soporte resultó comprometida, presentando numerosas pérdidas y muy poca solidez. (Foto 6, 7).

Foto 7: Ataque de insectos xilófagos

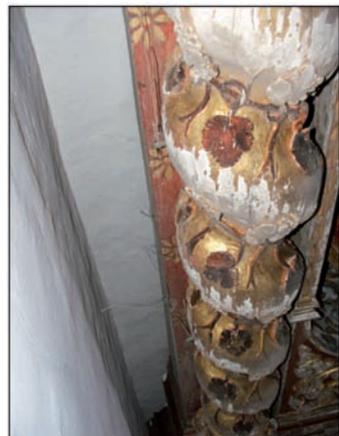
Aparecen adosados al retablo numerosos restos de instalaciones eléctricas antiguas, así como clavos, nylon colocados en decoraciones eventuales del templo, además de rótulos superpuestos a la policromía (Foto 8, 9).

Foto 8: Clavos y restos de nylon

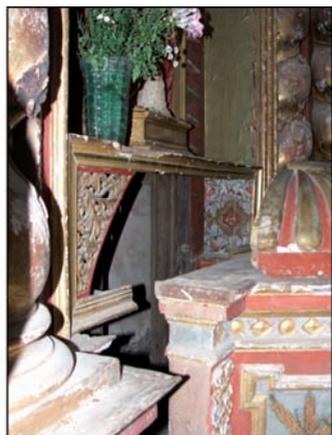
Presenta una transformación en la zona del sagrario, el cual se encuentra exento del retablo, superpuesto a los restos de un arco de medio punto, que conserva policromía en los laterales de su interior. Esta transformación parece haber sido realizada con objeto de acercar el sagrario al celebrante (Foto 10, 11)

Foto 10: Parte posterior del sagrario

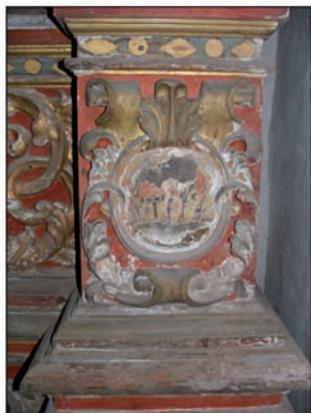
Las pérdidas se centran fundamentalmente en las zonas doradas, en las que la pérdida asociada de los dos estratos deja al descubierto grandes zonas de soporte (Foto 14, 15).

Foto 14: Pérdidas de policromía

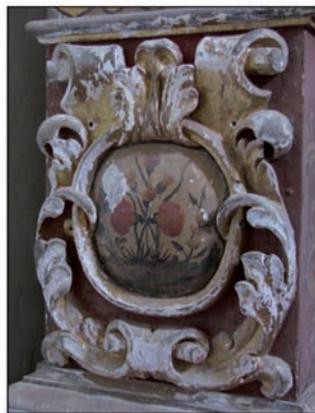
Foto 15: Pérdidas de policromía

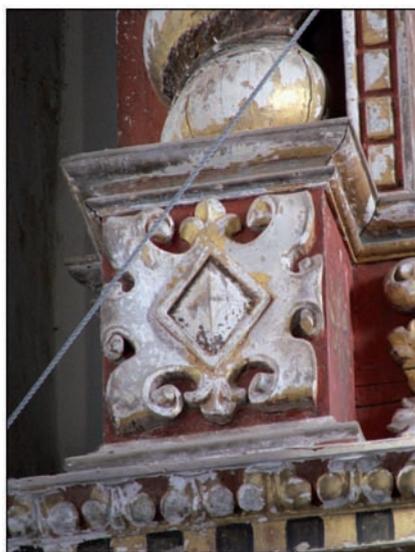
Encontramos también numerosas zonas en las que se ha perdido únicamente la policromía, conservándose parte de la capa de preparación (Foto 16, 17).

Foto 16: Pérdida únicamente de policromía

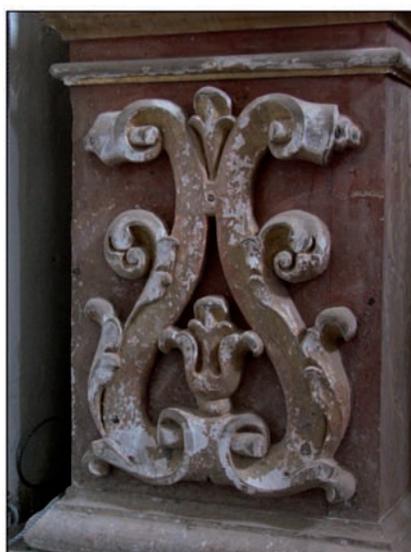
Foto 17: Pérdida únicamente de policromía

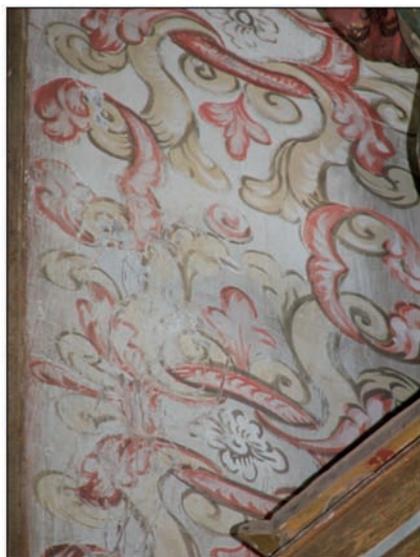
En otras zonas, especialmente en el interior de las hornacinas, la policromía aparece pulverulenta y disgregada, como consecuencia de la pérdida de consistencia de la capa de preparación provocada por la excesiva humedad. (Foto 18, 19).

Foto 18: Policromía disgregada y pulverulenta

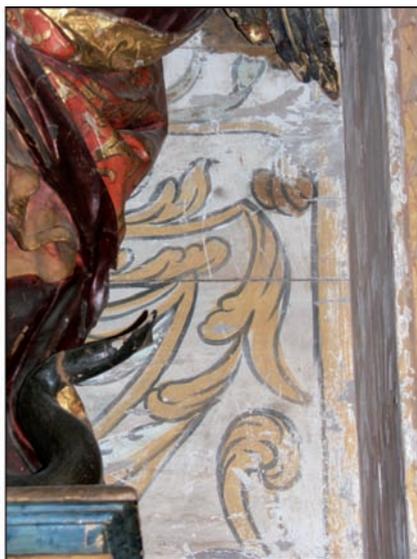
Foto 19: Policromía pulverulenta

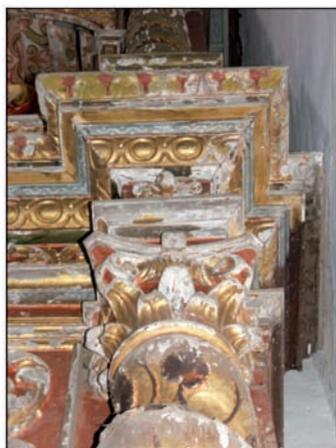
Los repintes presentes en la obra parecen limitarse a zonas puntuales y bien diferenciadas, especialmente situadas en el entorno de la hornacina del lado de la epístola del segundo cuerpo, en las que se realizó un amago de reintegración del color por manos no profesionales y al frontal de banco, en el que el repinte es mayor y más acusado, existiendo constancia de su realización en el siglo XIX siendo beneficiado Don Antonio Lorenzo Kábana (Foto 20, 21).

Foto 20: Repinte de la cornisa

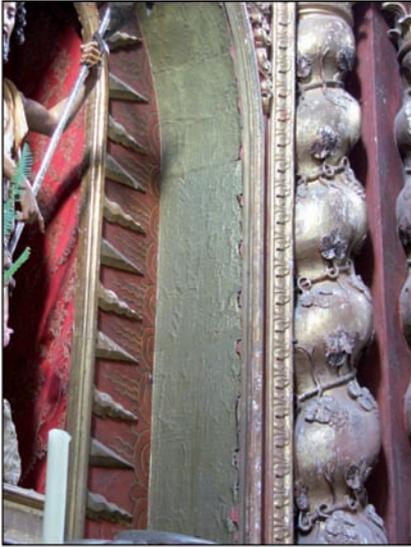
La policromía de los laterales de la hornacina central del primer cuerpo, se encuentran parcialmente cubierta por un plástico autoadhesivo de color verde (Foto 22, 23).

Foto 22: Vista del plástico de los laterales

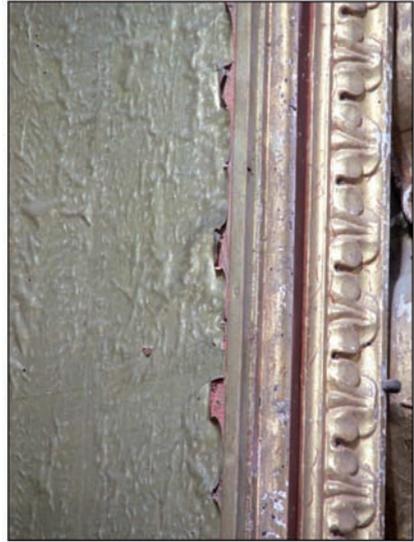
Foto 23: Detalle de los bordes del plástico

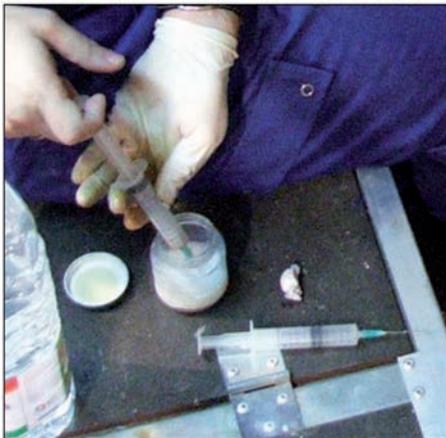
Foto 34: Jeringuillas con Acril-33

Se procedió a la consolidación de los diferentes estratos pictóricos, mediante el empleo de Acril-33, aplicado mediante inyección bajo los estratos que presentaban pérdida de adhesión. La consolidación se llevó a cabo en sentido descendente desde el ático a la base del retablo (Foto 34, 35).

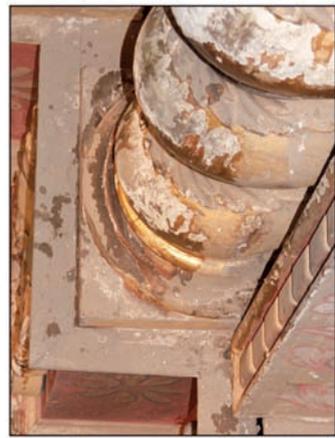
Foto 35: Consolidación de soporte

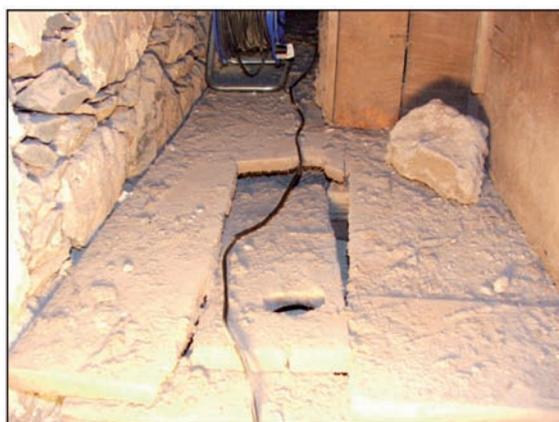
Foto 41: Interior antes de su limpieza

Una vez introducido el material en el interior se procedió a la limpieza mecánica mediante aspiradora de la totalidad del reverso de la obra. El acceso a las zonas altas se solventó mediante el empleo de la escalera, cuerdas y arnés de escalada (Foto 39, 40, 41, 42, 43,44).

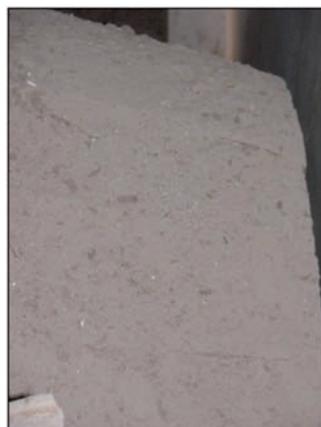
Foto 42: Interior antes de su limpieza

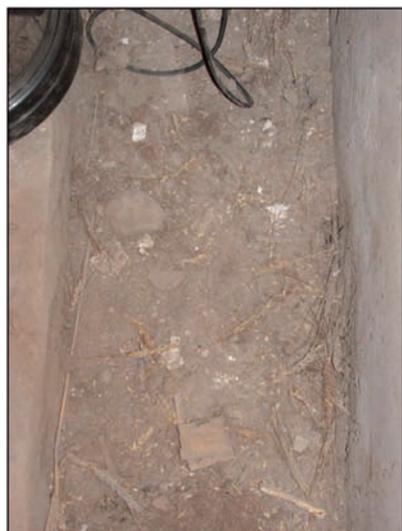
Al realizarse la limpieza mecánica de la base del retablo se pudo apreciar que el suelo sobre el que se asienta estaba pavimentado con adoquines de piedra. Una observación detallada en el lateral del lado del evangelio llamó la atención al apreciarse la ausencia de un adoquín y la presencia de restos metálicos (Foto 45, 46, 47, 48).

Foto 45: Base antes de su limpieza.

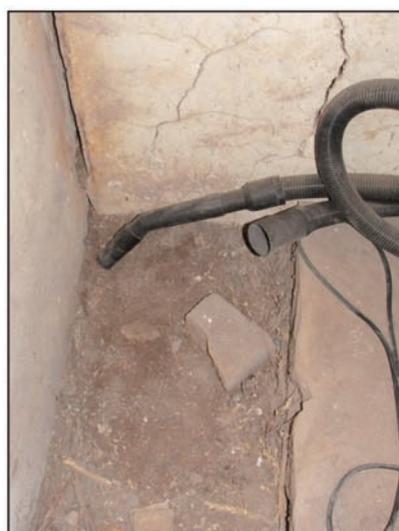
Foto 46: Base antes de su limpieza.

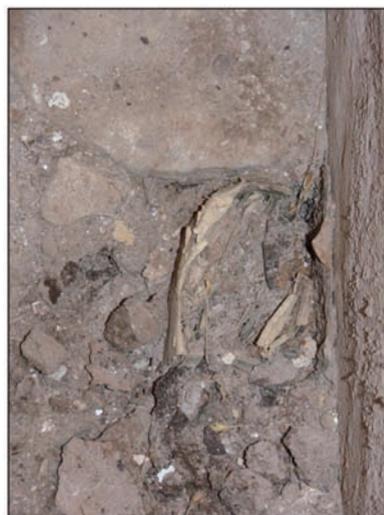
Foto 48: Restos metálicos entre los adoquines.

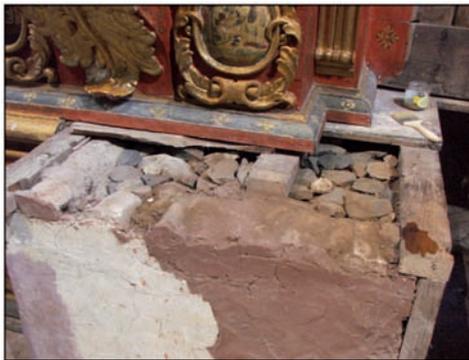
Foto 54: Muro izquierdo antes de su consolidación.

La única zona en la que se hizo necesario intervenir en la obra de mampostería, fue en los dos apoyos de los conjuntos de columnas centrales, que conforman los laterales del banco de altar. Fue necesaria la aplicación de mortero de cal y arena en la parte superior de estos, ya que las sucesivas manipulaciones a lo largo de los años, habían producido su disgregación (Foto 54, 55, 56, 57).

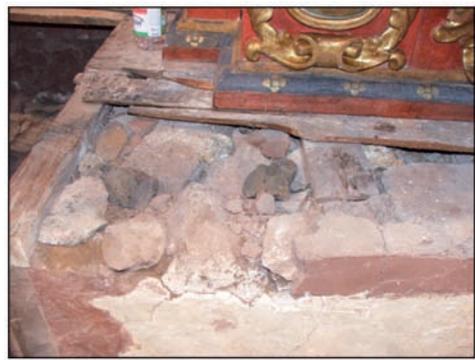
Foto 55: Muro derecho antes de su consolidación.

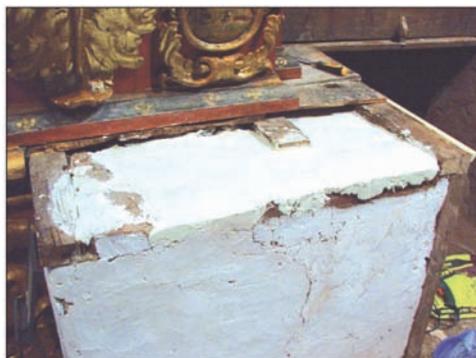
Foto 56: Muro izquierdo tras su consolidación.

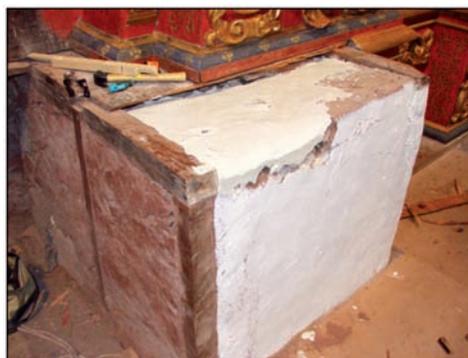
Foto 57: Muro derecho tras su consolidación.

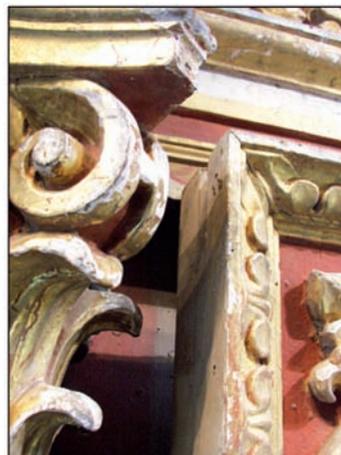
Al margen de pequeñas pérdidas de algunos de los tirantes que sujetan los laterales del retablo en el cuerpo superior, el único daño estructural presente en la obra, viene producido por un desplazamiento hacia delante del borde del lado del evangelio de la hornacina central. Este desplazamiento no parece responder a movimientos propios del retablo, sino que parece provocado por una manipulación incorrecta de la hornacina, probablemente realizada durante los trabajos de modificación (Foto 58, 59).

Foto 59: Detalle del desplazamiento.

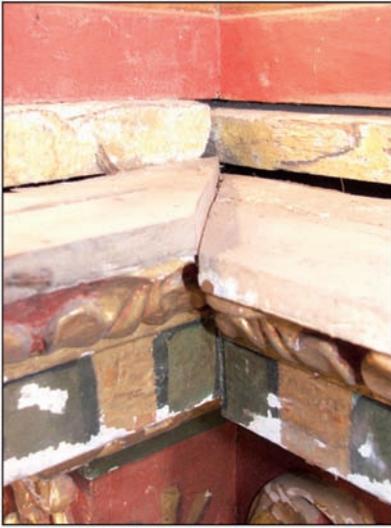
A lo largo de una línea vertical que arranca en el vértice del hueco dejado por la hornacina desplazada, la falta del apoyo que aportaba ha producido un asentamiento de los entablamentos del retablo de un centímetro y medio (Foto 60, 61).

Foto 60: Cornisas desplazadas.

La nueva colocación de los entablamentos y su afianzamiento en esta nueva posición hacen desaconsejable el forzarlos a asumir nuevamente su antigua posición para poder recolocar otra vez la hornacina. Por este motivo los trabajos se dirigieron a afianzar el retablo en la posición actual, dado que los pocos centímetros desplazados no afectan ni a su integridad estructural ni a su estética. Con este motivo se procedió a la colocación de un pilar de madera con base cuadrada de diez centímetros de lado y cinco metros de largo, en el interior del retablo ocupando la posición en la que debía prestar su apoyo el vértice superior izquierdo de la hornacina (Foto 62, 63).

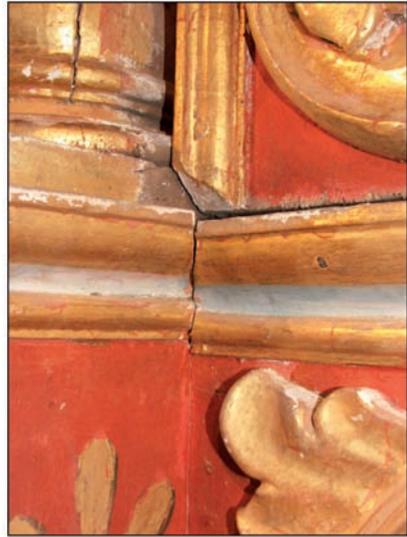
Foto 61: Cornisa desplazada.

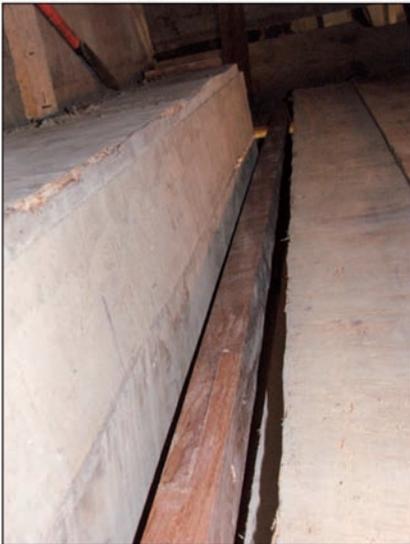
Foto 62: Pilar en el interior del retablo.

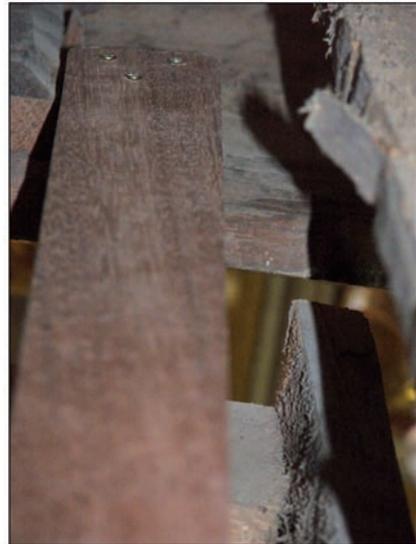
Foto 63: Fijación del pilar en el vértice del hueco.

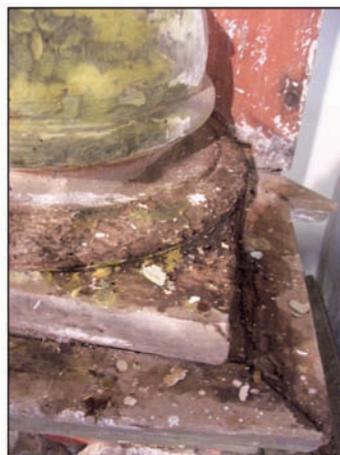
Foto 65: Ataque de xilófagos.

Tras la observación de que los ataques insectos xilófagos presentes habían sido producidos por carcoma, se trataron las zonas mediante la inyección de xilamón anticarcoma (Foto 64, 65, 66,67).

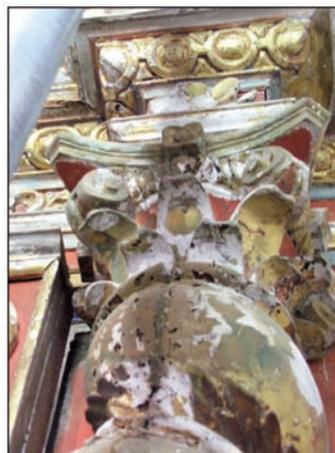
Foto 67: Ataque de xilófagos.

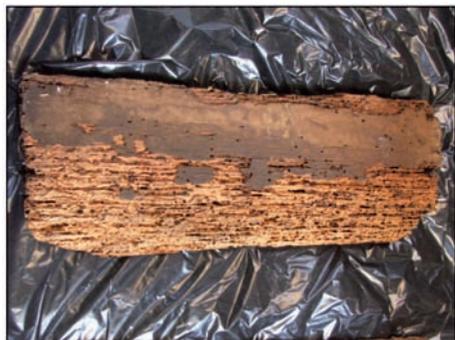
Foto 68: Consolidación de soporte.

En las zonas en las que el soporte presentada pérdida de consistencia por acción de la humedad, o como producto del ataque de insectos xilófagos, se pro-

cedió a su consolidación mediante la utilización de Paraloid B-72<sup>1</sup>, aplicado por impregnación (Foto 68, 69).

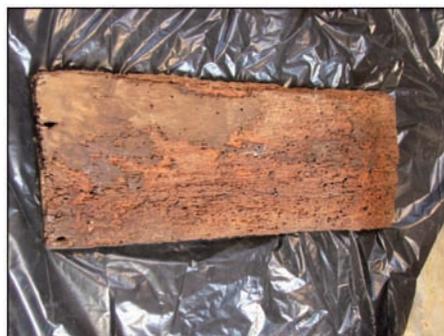
Foto 69: Consolidación de soporte.

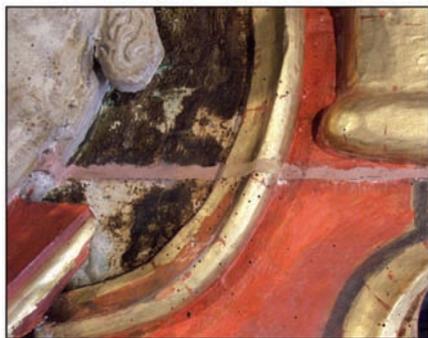
Foto 72: Rellenado de grieta.

Se rellenaron las juntas y grietas, con madera de balsa y acetato de polivinilo, con un acabado superficial de resina Araldit SV-400, resina que empleamos también en los agujeros producidos por clavos e insectos xilófagos (Foto 70, 71, 72, 73).

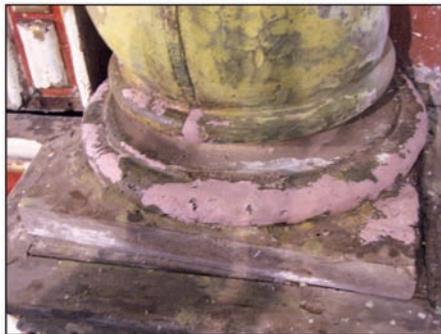
Foto 73: Rellenado de agujeros.

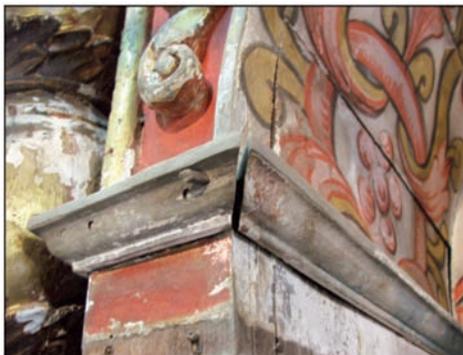
Foto 74: Moldura desprendida.

Se realizó el encolado y afianzamiento de las piezas desprendidas del retablo, sobre todo cornisas que habían perdido la sujeción y amenazaban con desprenderse. La fijación se llevó a cabo mediante espigas de haya, utilizando acetato de polivinilo y la aplicación de presión (Foto 74, 75, 76, 77).

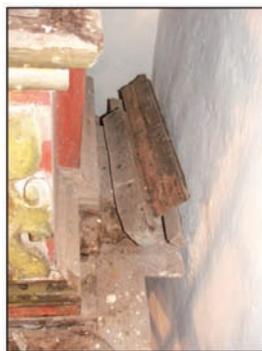
Foto 75: Cornisa desprendida.

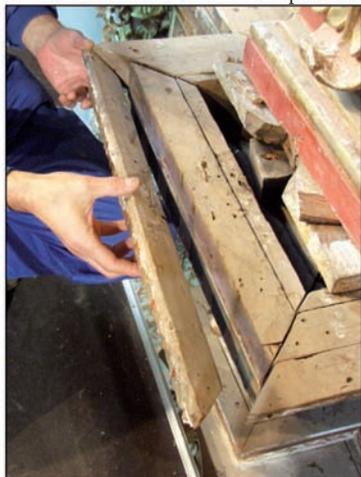
Foto 76: Recolocación de cornisa.

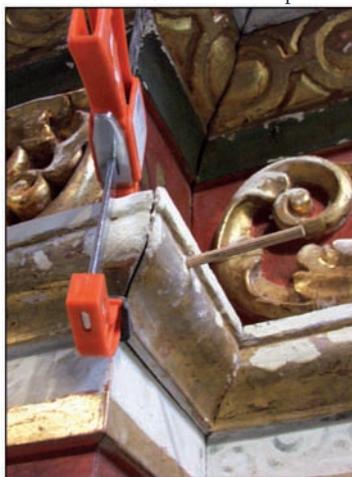
Foto 77: Fijación de cornisa.

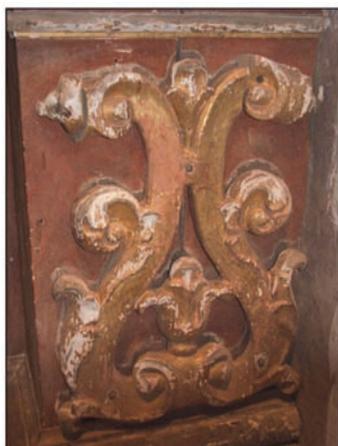
Foto 78: Ornamentación mal situada.

Se hizo necesario corregir un antiguo encolado de un elemento ornamental de la predela, que había sido situado incorrectamente, así como las molduras situadas encima y debajo de este elemento. La intervención se llevó a cabo mediante el empleo de espigas de madera de cedro y acetato de polivinilo (Foto 78, 79, 80, 81).

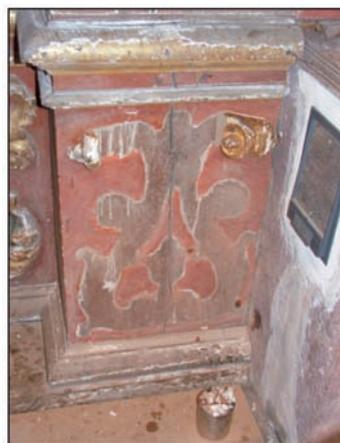
Foto 79: Elemento ornamental retirado.

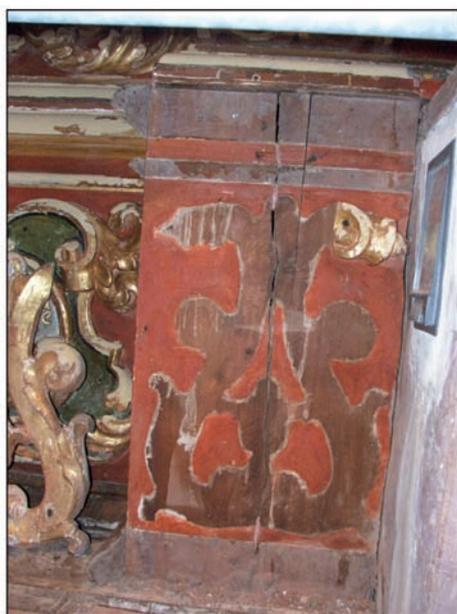
Foto 80: Molduras retiradas.

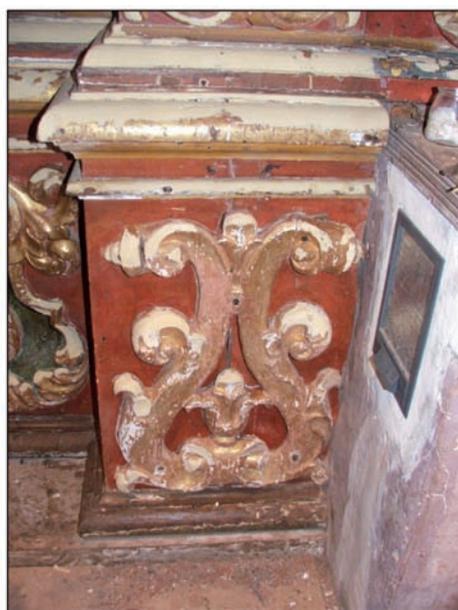
Foto 81: Encolado de las molduras y de la talla.

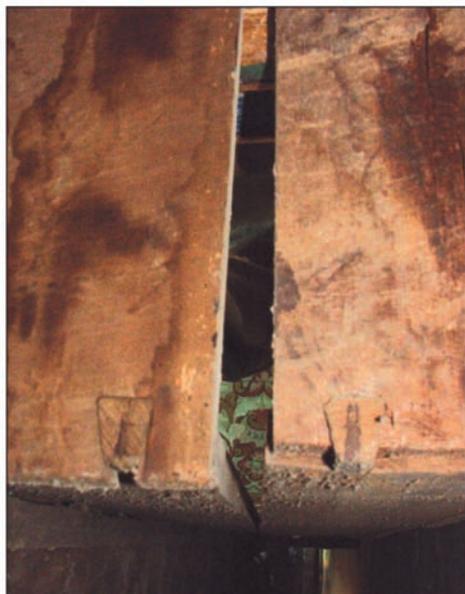
Las hornacinas laterales inferiores dedicadas a San Antonio y a San Gabriel, presentaban la separación de las piezas que las conforman a lo largo de las juntas de unión de sus laterales y de la base. Tras considerar perjudicial la retirada de las hornacinas, se decidió proceder a su encolado desde el interior del retablo, y así se realizó empleando acetato de polivinilo y tiras de refuerzo en las unio-

Foto 82: Separación del suelo de las hornacinas.

nes, realizadas con madera de cedro, colocada en el sentido de la veta de los tableros (Foto 82, 83).

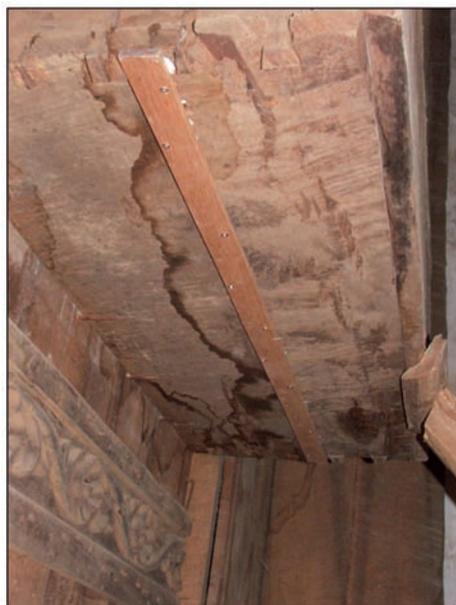
Foto 83: Tira de refuerzo de la junta de unión.

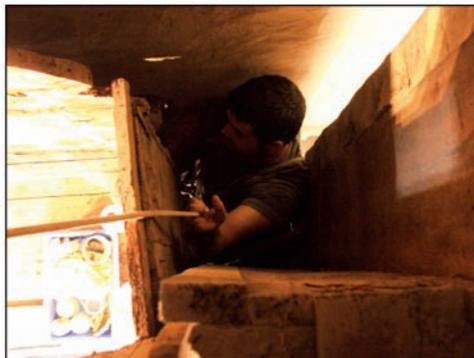
Foto 86: Consolidación de la hornacina en el interior.

Al igual que en las otras hornacinas se decidió intervenir desde el interior del retablo para evitar los daños que podría provocar la retirada de la hornacina. Ayudados con arnés y cuerda de escalada se accedió al reverso de la hornacina y tras su consolidación mediante impregnación con Paraloid B-72 se procedió a

la reintegración volumétrica de los paneles que la componen mediante la aplicación de Araldite SV-400 (Foto 86, 87).

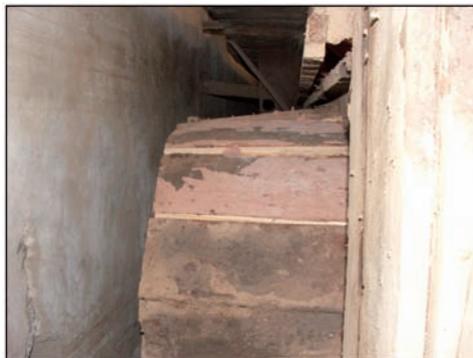
Foto 87: Aplicación de Araldite SV-400.

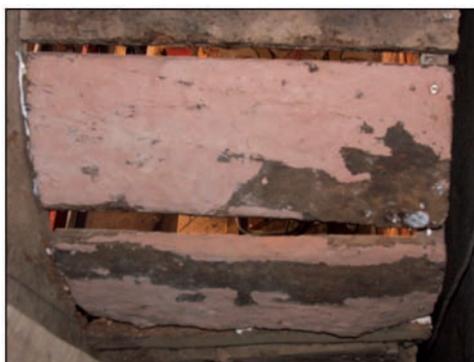
Foto 88: Recolocación del techo.

Tras la reposición de las tablas que conforman el techo de la hornacina se procedió a la colocación de injertos de madera entre los bordes de las tablas dañadas, la superficie de estas espigas se niveló mediante Araldite SV-400. Esta resina se empleó también en la reintegración del soporte perdido en el anverso de la hornacina (Foto 88, 89, 90, 91).

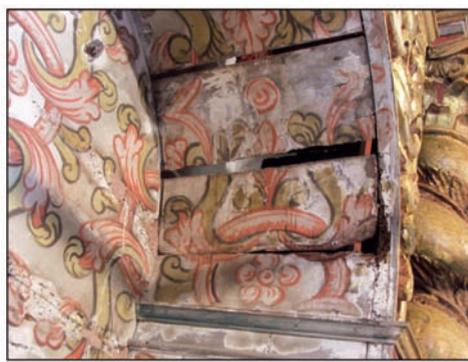
Foto 89: Tablas del techo recolocadas.

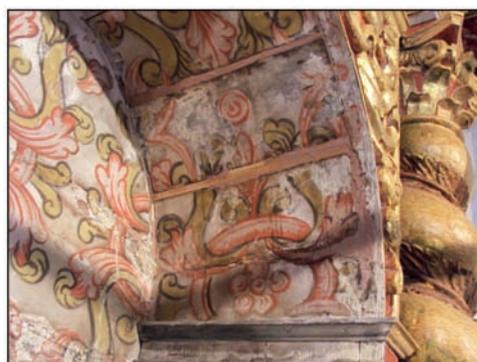
Foto 90: Injertos de madera y nivelado con Araldite.

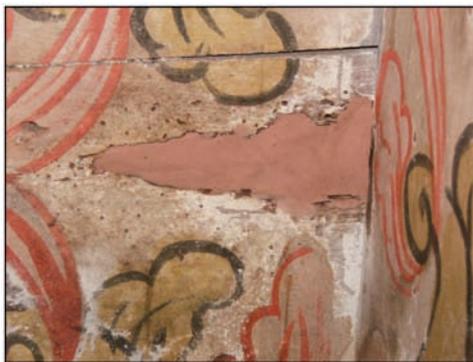
Foto 91: Reintegración volumétrica con Araldite.

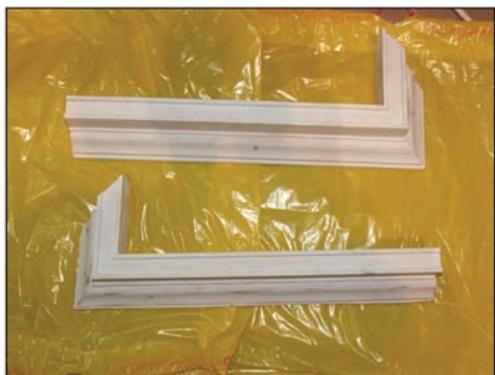
Foto 92: Reconstrucción cornisas laterales superiores.

Se procedió a la reintegración de cornisas y relieves decorativos desaparecidos, mediante su reproducción en madera de morera con características similares a la original, utilizando como modelo fiel las piezas conservadas en el retablo.

Las reposiciones de molduras y cornisas se centraron fundamentalmente en los laterales superiores del retablo, donde la acción de la humedad había provocado pérdidas importantes de soporte, en las molduras de remate de la predela, donde se encontraba el mayor nivel de pérdidas probablemente provocado por el uso a modo de escalón por parte de las personas encargadas de ornamentar el retablo y finalmente en las molduras interiores de las hornacinas (Foto 92, 93, 94, 95, 96, 97).

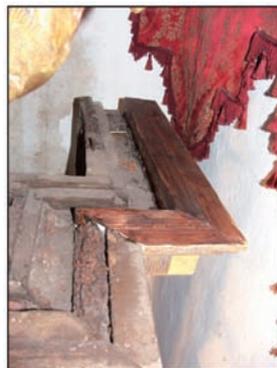
Foto 93: Nueva cornisa lateral.

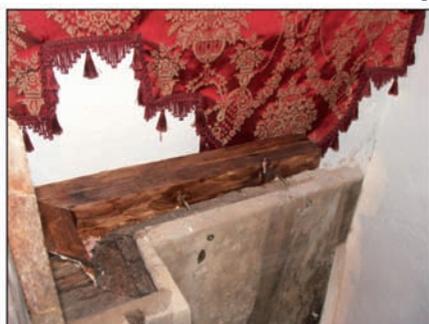
Foto 94: Reconstrucción de cornisa lateral.

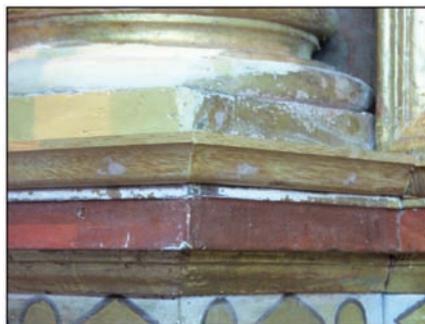
Foto 95: Detalle de moldura repuesta.

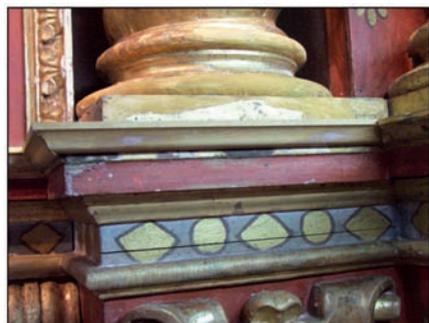
Foto 96: Moldura repuesta.

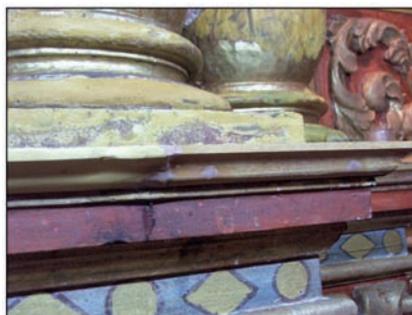
Foto 97: Moldura repuesta.

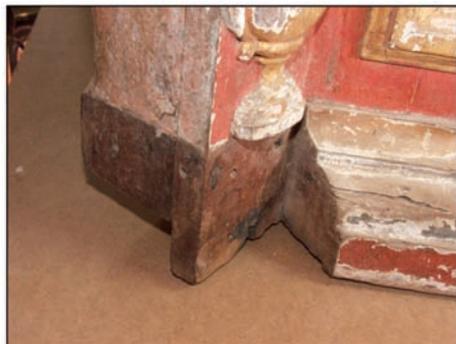
Foto 98: Pérdida de soporte en el sagrario.

El cómputo total de molduras repuestas a lo largo de los distintos niveles del retablo es de unos treinta y cinco metros, realizados todos ellos en madera de cedro, reproduciendo las distintas molduras presentes (Foto 98, 99).

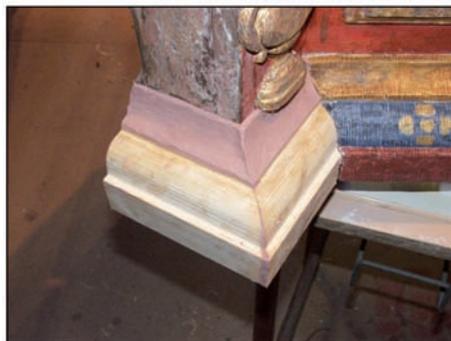
Foto 99: Reintegración de moldura del sagrario.

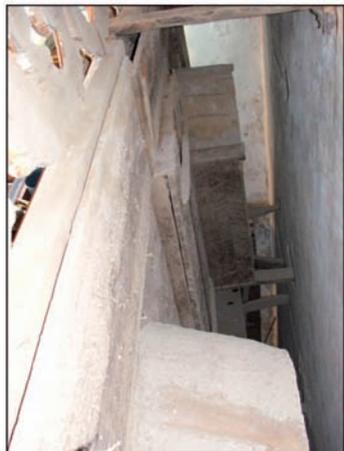
Foto 100: Ausencia de panel lateral.

Fue necesaria la reposición del panel lateral del lado del evangelio del segundo cuerpo. Este panel fue repuesto con tablero de madera de cedro de dos centímetros y medio de grosor (Foto 100,101).

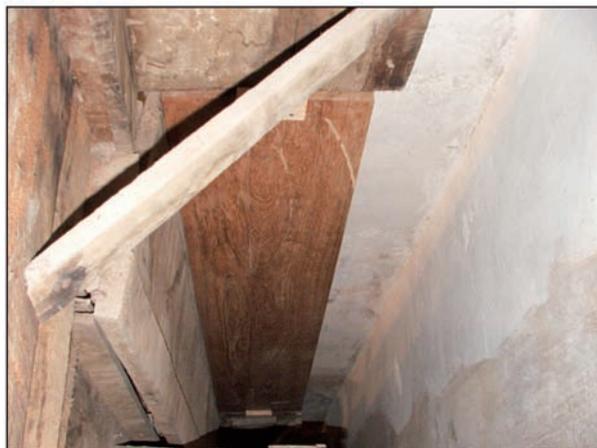
Foto 101: Panel lateral repuesto.

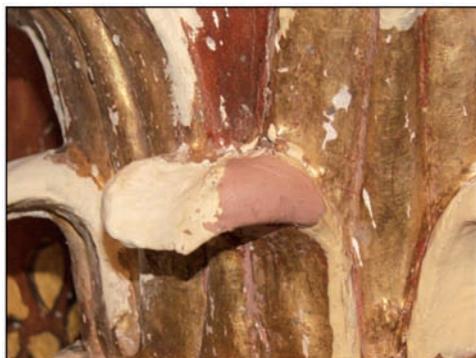
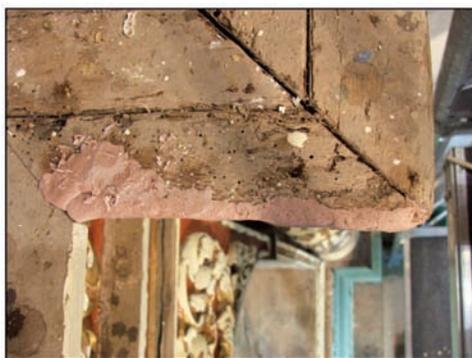
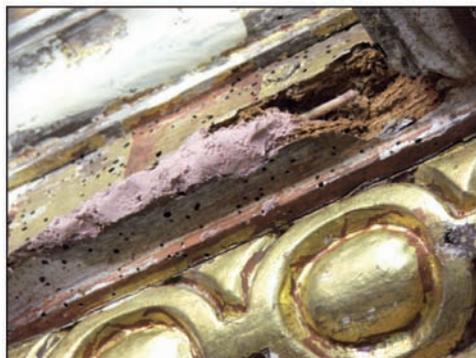
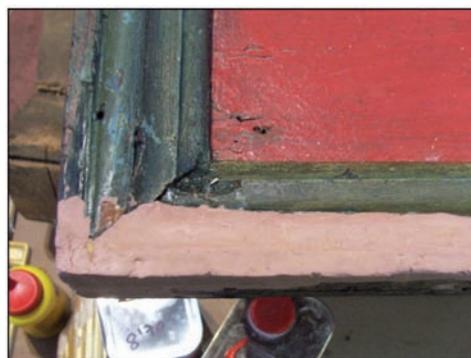
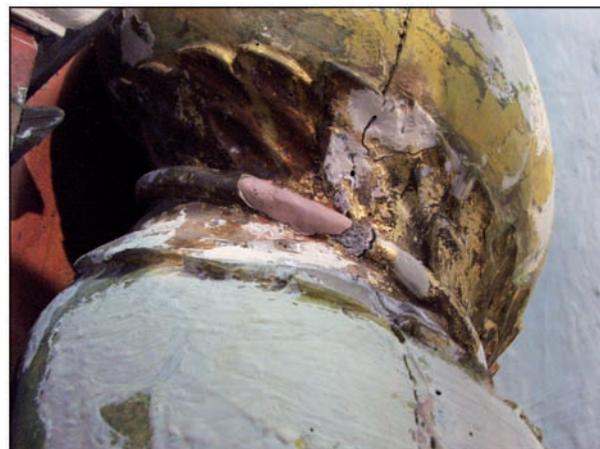
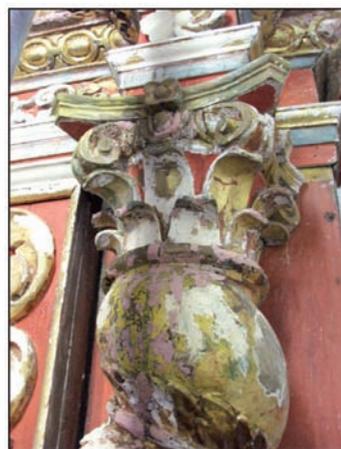
Foto 102: Reintegración puntual de soporte.

Foto 103: Reintegración puntual de soporte.

Foto 104: Reintegración de soporte.

Foto 105: Reintegración de soporte.

Foto 106: Reintegración de soporte.

Foto 107: Reintegración de soporte.

En las zonas de pérdida puntual de soporte, la reintegración del volumen se llevó a cabo mediante el modelado con Araldit SV-427<sup>2</sup> (Foto 102, 103, 104, 105, 106, 107).

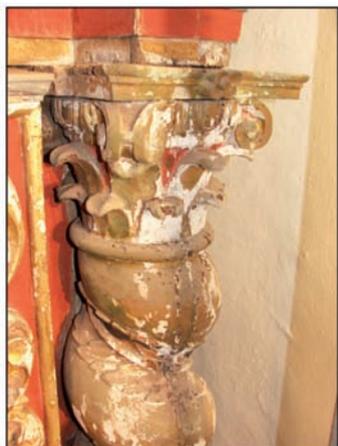
Se localizaron dos zonas puntuales en las que se habían producido repintes, la columna lateral del lado de la epístola del segundo cuerpo, su base de apoyo y las cornisas superiores e inferiores de esta y el frontal del banco de altar (Foto 108, 109, 110, 111).

Foto 108: Columna repintada.

Se procedió a la retirada del repinte presente en la columna del segundo cuerpo mediante el empleo de Gel N°4, ayudado con medios mecánicos. Al proceder a la retirada se observó que se habían realizado dos capas de repinte, una en tonos verdosos que se encontraba en superficie y una amarilla que se encontraba subyacente (Foto 112, 113).

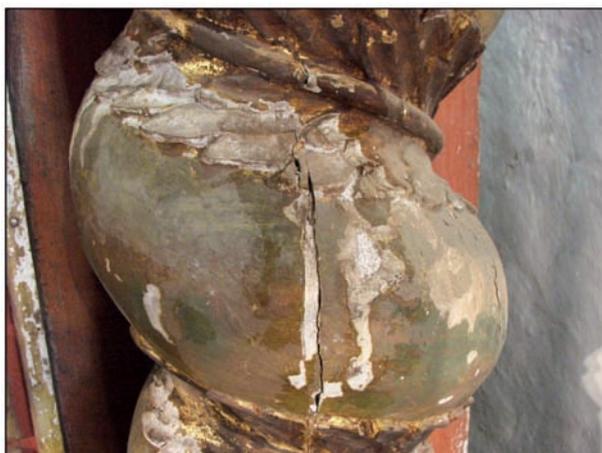
Foto 109: detalle del repinte de la columna.

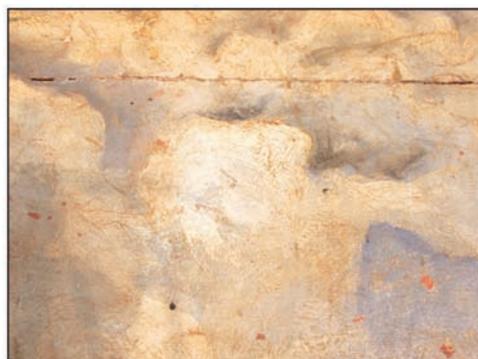
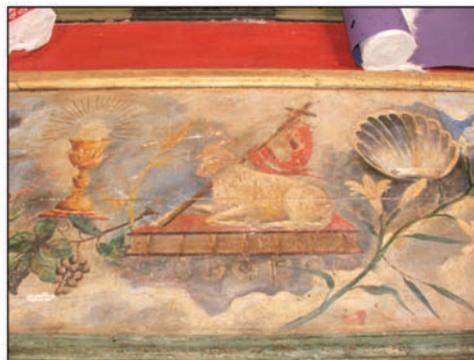
Foto 110: Detalle del repinte del frontal de banco.

Foto 111: Repinte del frontal de banco.

En el caso del repinte presente en el banco de altar, se observó que el dibujo subyacente se correspondía con una rocalla de gran tamaño, realizada en tono tostado sobre fondo rojo y también se pudo apreciar que el frontal de banco había sido realizado a partir de la transformación de un banco de altar de medidas mucho menores al que se le habían añadido los elementos necesarios para cubrir la totalidad del frente de altar. Como comentemos anteriormente este repinte está documentado en el siglo XIX, siendo Beneficiado Don Antonio Lorenzo Kábana, lo que le confiere carácter histórico.

Por estas dos razones se desestimó la retirada del repinte, porque en el caso de ser retirado, la pintura subyacente no se encontraba presente en todo el frontal, y su dibujo no se encontraría centrado, con lo que se habría hecho necesaria la transformación de todo el frontal, actuación del todo desaconsejable. Por otro lado se consideró que la alegoría del cordero místico presente representaba una parte de la historia material de la pieza con calidad suficiente para merecer ser conservada (Foto 114)

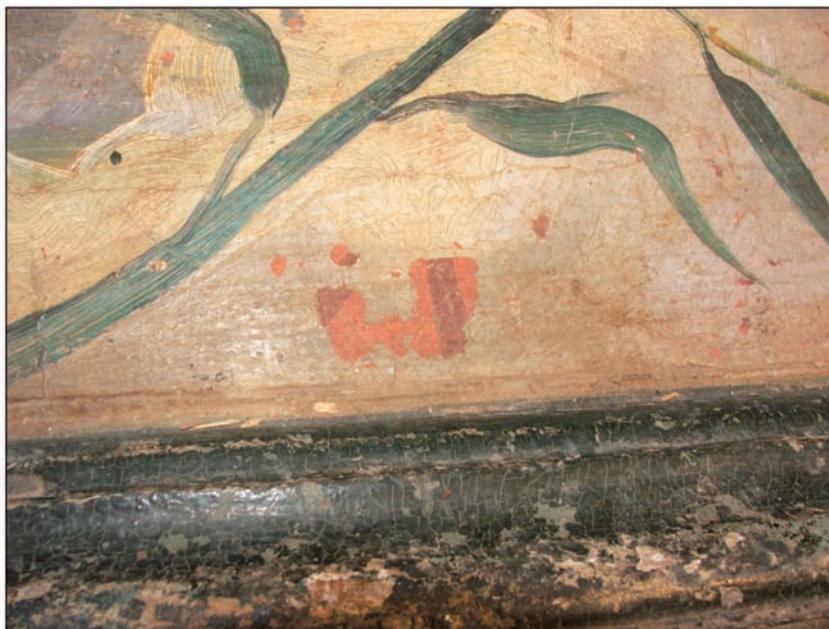
Foto 114: Detalle de la policromía subyacente.

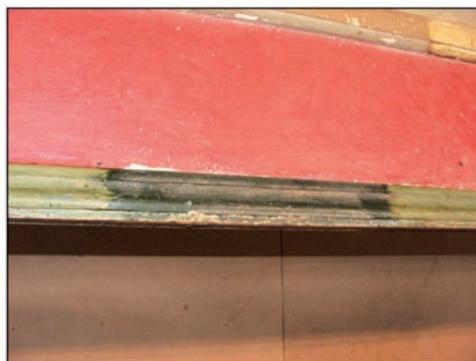
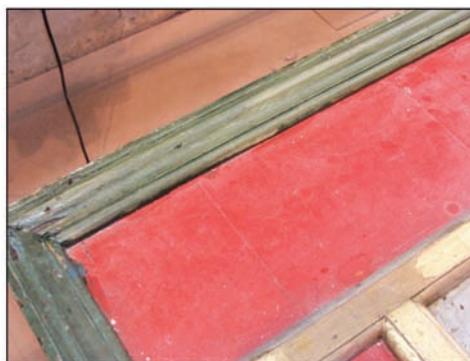
Foto 115: Cata de limpieza del repinte.

Foto 116: Policromía subyacente.

El perímetro exterior del frontal de altar que también presentaba un repinte de pintura al aceite de color verde, se sometió a un proceso de limpieza y retirada de repinte mediante el empleo de Gel N°4, rescatando la policromía de color verde apagado subyacente (Foto 115,116).

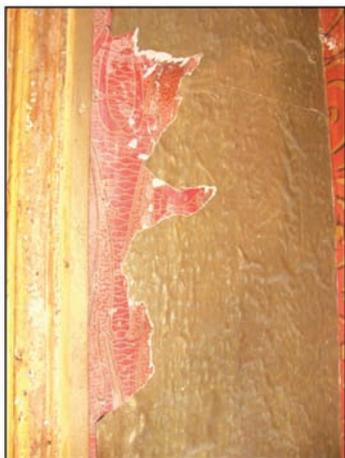
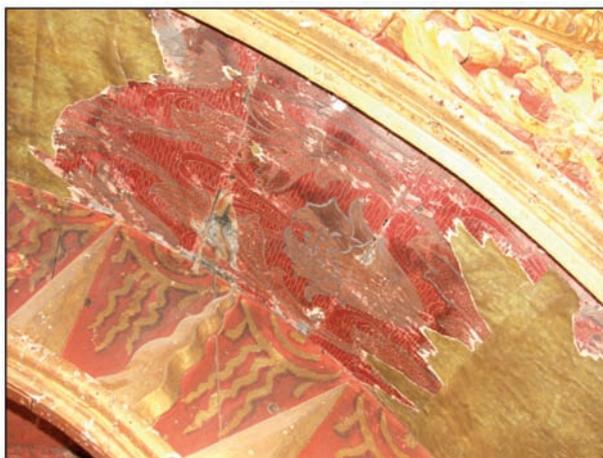
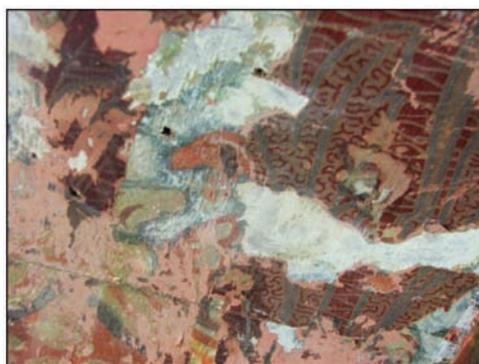
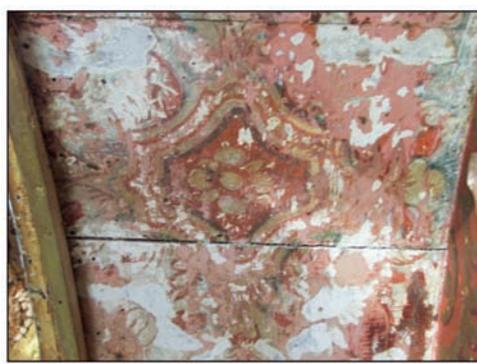
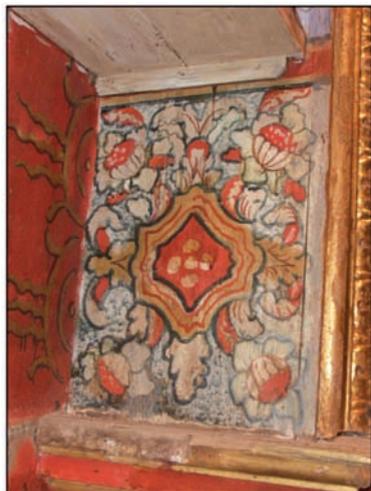
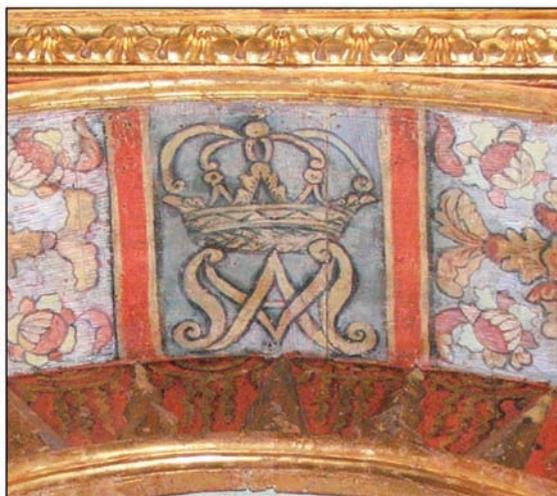
En el caso del arco exterior de la hornacina, encontramos dos capas de papel pintado, una primera capa de color verde brillante y una segunda capa de color rojo, con motivos vegetales realizados en líneas doradas, bajo estas dos capas localizamos una cenefa vegetal policromada, formada por un cuadrante que se repite por ambos lados del arco hasta alcanzar el punto central del arco de medio punto que corona la hornacina, donde encontramos policromado el anagrama de La Virgen María (Foto 117, 118, 119, 120, 121, 122).

Foto 117: Detalle del papel pintado.

Foto 118: Segundo papel pintado subyacente bajo el papel verde.

Foto 119: Policromía subyacente bajo el papel.

Foto 120: Dibujo subyacente.

Foto 121: Detalle de la policromía.

Foto 122: Anagrama de La Virgen.

Se procedió igualmente a la retirada de los papeles pintados adheridos a los laterales y el fondo de la hornacina central. Estos papeles decorativos habían sido fijados sobre la policromía aplicándoles cola aparentemente de uso industrial que dificultaba enormemente las labores de retirada dado que el único método que reblandecía dicha cola era la aplicación de humedad y calor, lo que reblandecía a su vez el estrato de preparación de la policromía subyacente. Por esta razón

se empleó la aplicación de vapor de agua, combinado con la aplicación de espátula caliente y finalmente retirada a punta de bisturí.

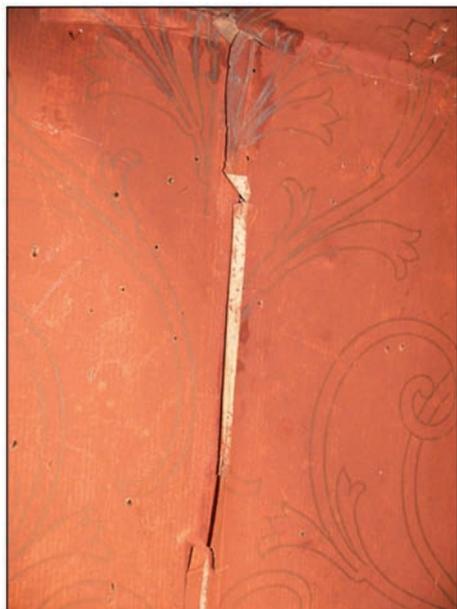
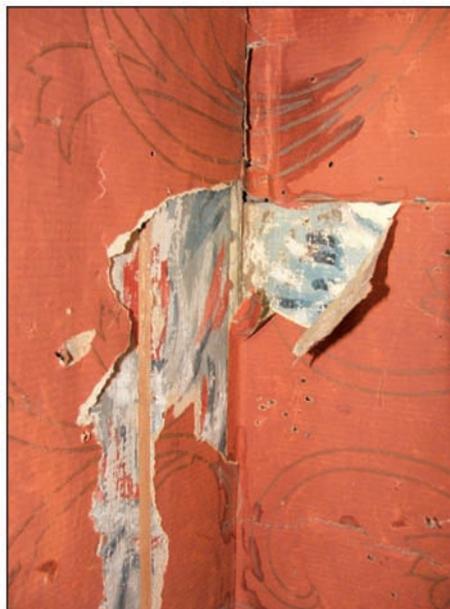
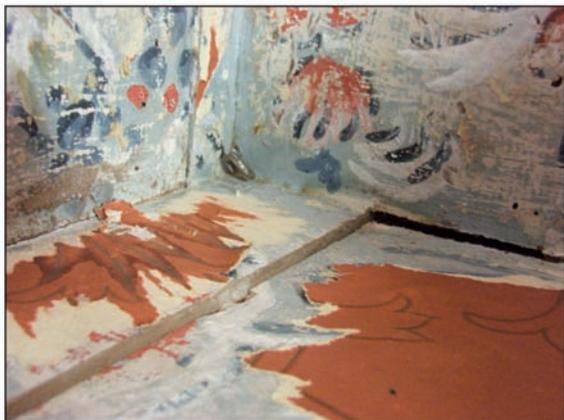
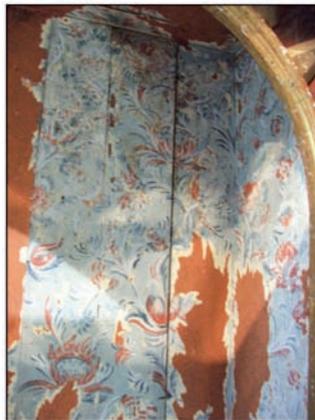
En la hornacina central encontramos una única capa de papel de color rojo y dibujo lineal de rocalla vegetal en color dorado, bajo este papel encontramos una rica policromía de color base azul, sobre el que se distribuye una rica ornamentación vegetal (Foto 123, 124, 125,126).

Foto 123: Detalle de papel pintado.

Foto 124: Detalle de la policromía subyacente.

Foto 125: Polícromía subyacente.

Foto 126: Polícromía subyacente.

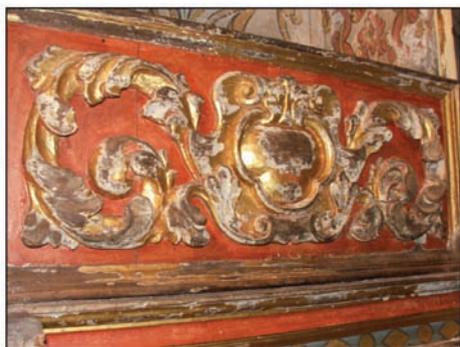
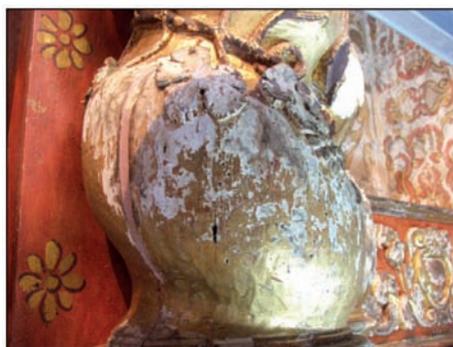
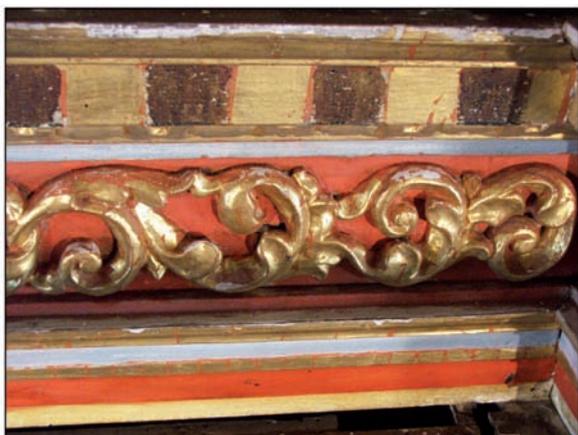
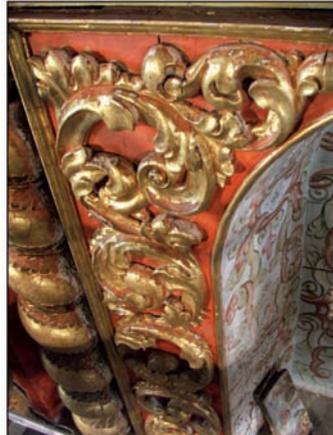
Foto 127: Limpieza química.

Foto 128: Limpieza química.

Foto 129: Limpieza química.

Foto 130: Limpieza química.

Tras la realización de las pertinentes catas de limpieza se determinó como elemento idóneo para la limpieza química tanto de la policromía como de la lámina de oro, una disolución al 60/40 % de alcohol metílico y agua bidestilada (Foto 127, 128, 129, 130).

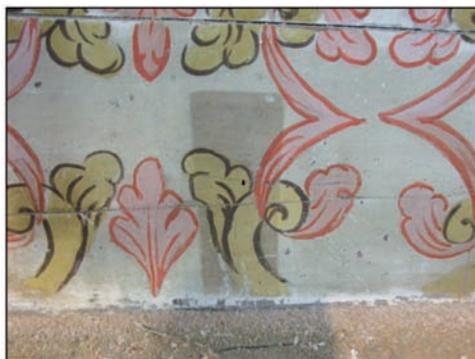
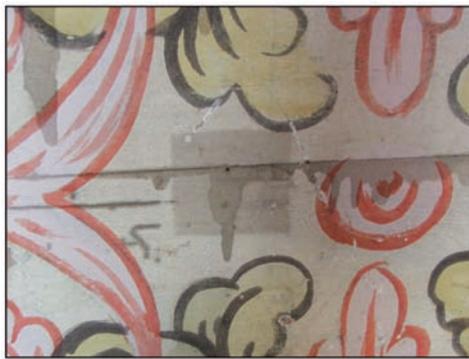
Foto 131: Testigo de limpieza en una hornacina.

Foto 132: Testigo de limpieza en hornacina.

En el interior de las hornacinas la policromía aplicada había sido realizada a la cal, razón por la que no se le podía aplicar medios acuosos, por este motivo se procedió a su limpieza empleando goma Wizard (Foto 131, 132).

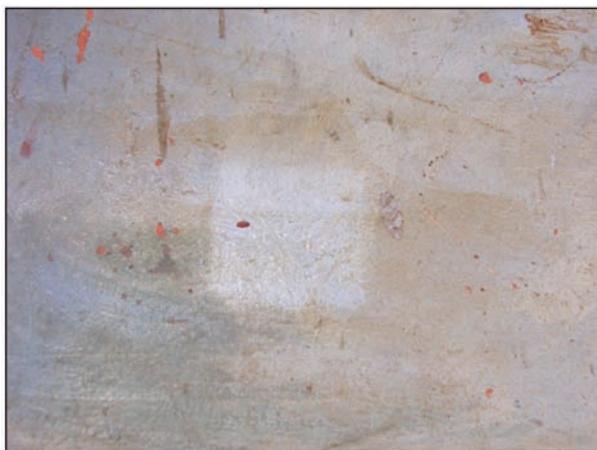
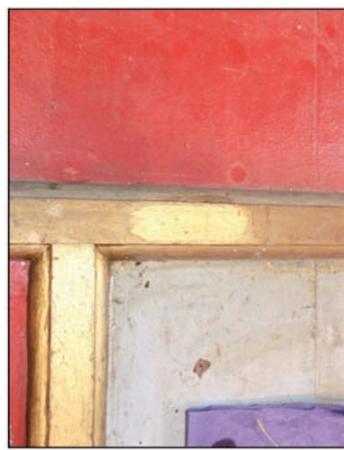
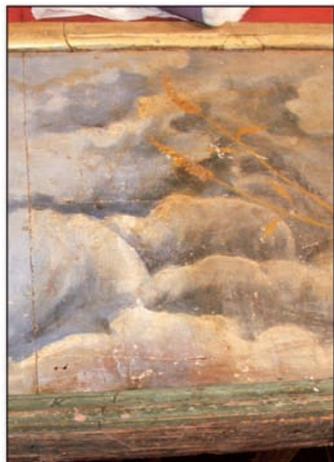
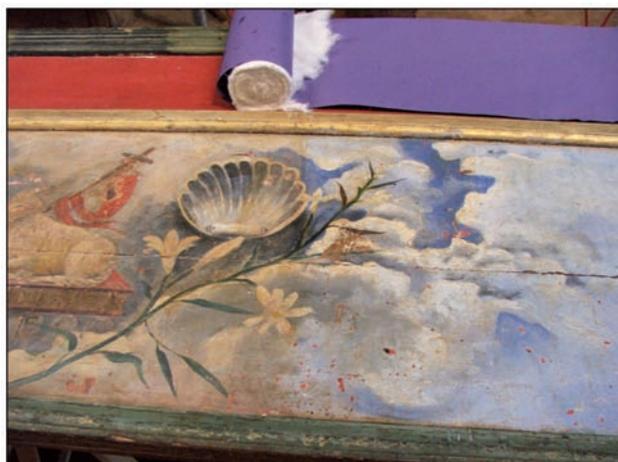
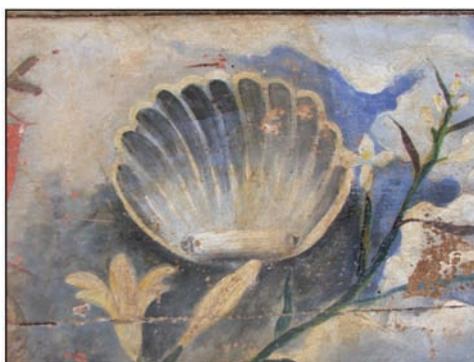
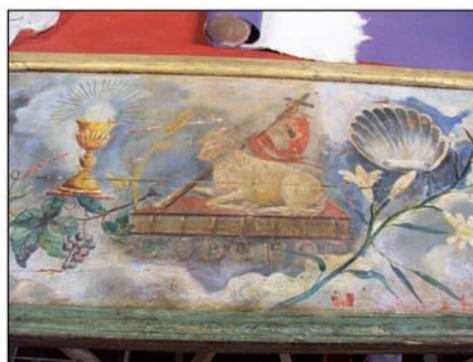
Foto 133: Cata de limpieza de la policromía.

Foto 134: Cata de limpieza del oro.

Foto 135: Media limpieza.

Foto 136: Media limpieza del frontal.

Foto 137: Media limpieza.

Foto 138: Finalizando la limpieza.

La policromía del frontal de banco de altar presentaba una capa de barniz de tipo industrial, que se encontraba oxidada y oscurecida, tanto en la zona de policromía, como sobre las zonas de molduras interiores doradas al mixtión. Se empleó una disolución de jabón neutro Vulpex para retirar la capa de barniz y la suciedad acumulada sobre la pieza (Foto 133, 134, 135, 136, 137, 138).
