# INTERVENCIÓN REALIZADA EN EL RETABLO MAYOR DE LA IGLESIA DE SAN JUAN BAUTISTA DE PUNTALLANA

**Resumen:** Presentamos un resumen de los trabajos de restauración y conservación llevados a cabo en el retablo mayor de la iglesia de San Juan de Puntallana, finalizados en Junio del año 2006, con el fin de acercar al público general la metodología y procesos que se aplican en la restauración de una pieza de estas características.

El periodo de ejecución fue de cuatro meses, concluyéndose los trabajos el 21 de Junio de 2006, estando el equipo formado por los restauradores D. Claudio Carbonell Soriano, D. Domingo José Cabrera Benítez y Dña. Melissa Del Pino Cáceres Rodríguez, el maestro carpintero D. Jose Antonio Afonso Gómez y la dirección del que suscribe este artículo D. Jorge Afonso Álvarez.

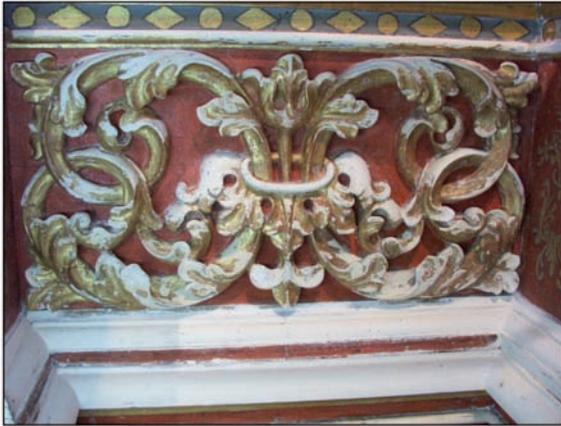
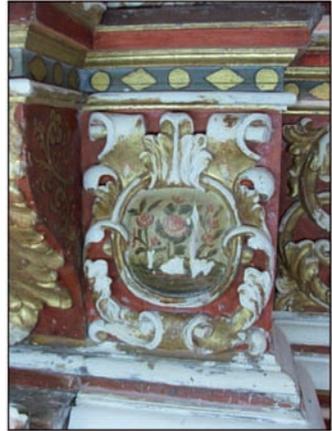
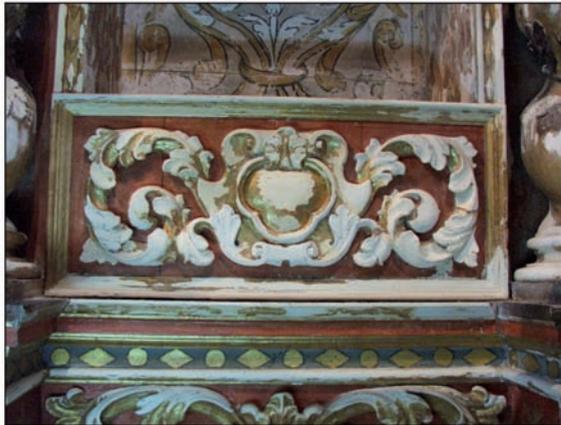
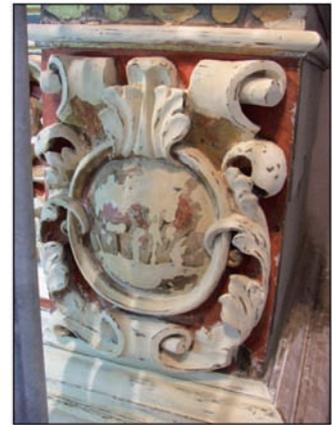
Foto 139: Estucado de lagunas.

Foto 140: Estucado de lagunas.

Foto 141: Estucado de lagunas.

Foto 142: Estucado de lagunas.

En las zonas en las que se había producido pérdida de la capa de preparación, así como en aquellas en las que se había reintegrado el soporte, la capa de preparación se reintegró mediante el estucado de las mismas con estuco tradicional de cola animal y sulfato cálcico (Foto 139, 140, 141, 142, 143, 144, 145, 146, 147, 148, 149, 150, 151, 152, 153, 154).

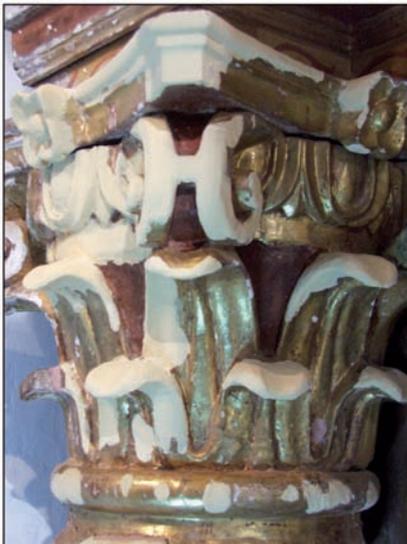
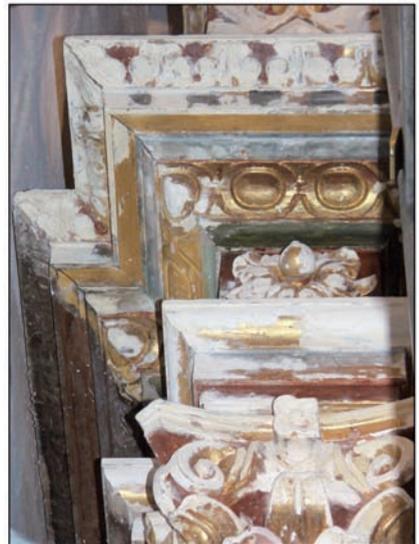
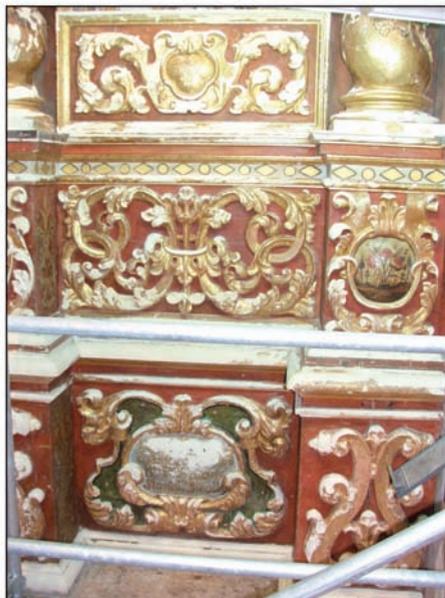
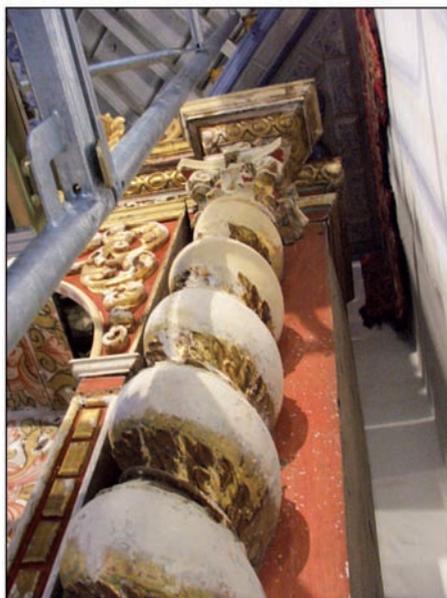
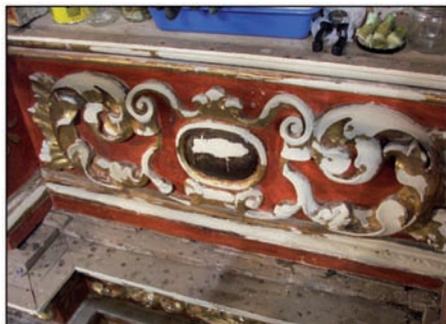
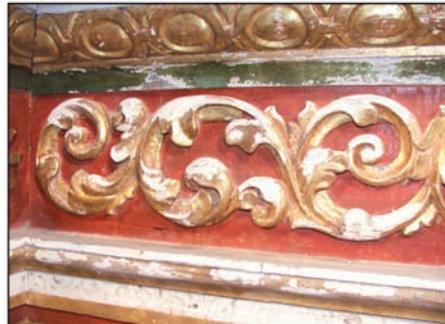
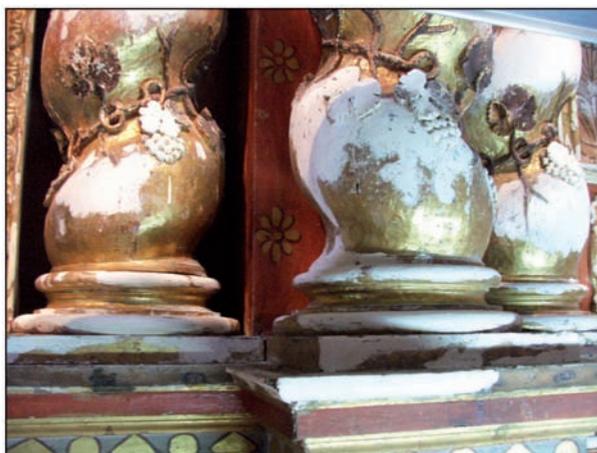
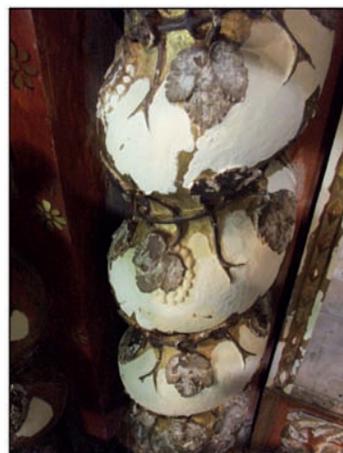
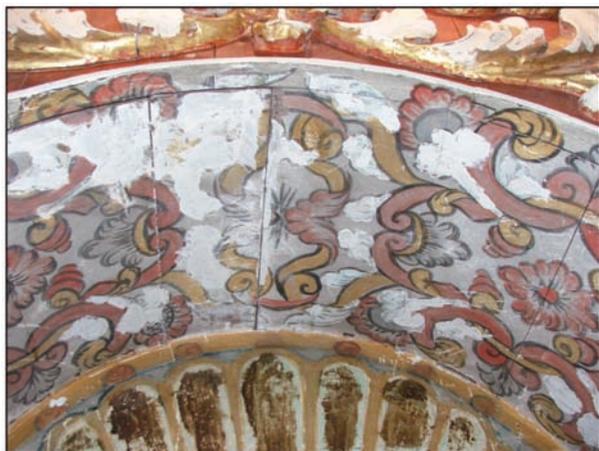
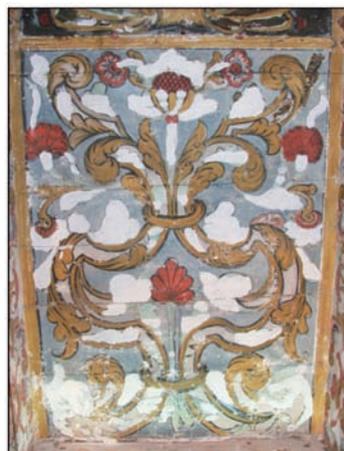
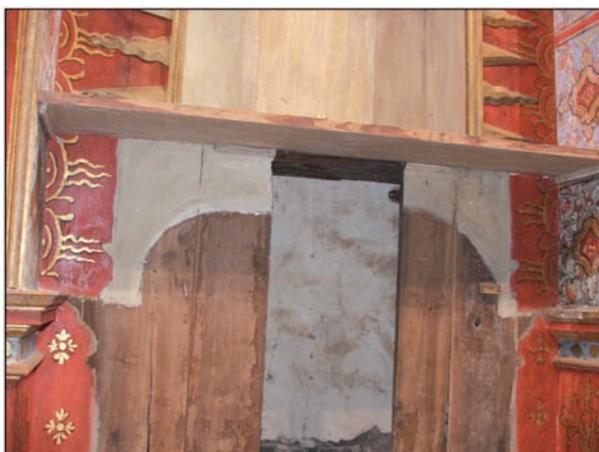
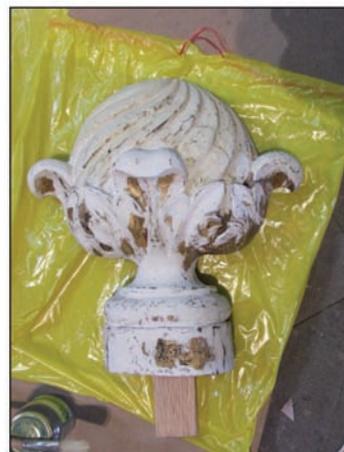
Foto 143: Estucado de lagunas.

Foto 144: Estucado de lagunas

Foto 145: Estucado de lagunas.

Foto 146: Estucado de lagunas.

Foto 147: Estucado de lagunas.

Foto 148: Estucado de lagunas.

Foto 149: Estucado de lagunas.

Foto 150: Estucado de lagunas.

Foto 151: Estucado de lagunas.

Foto 152: Estucado de lagunas.

Foto 153: Estucado de lagunas.

Foto 154: Estucado de lagunas.

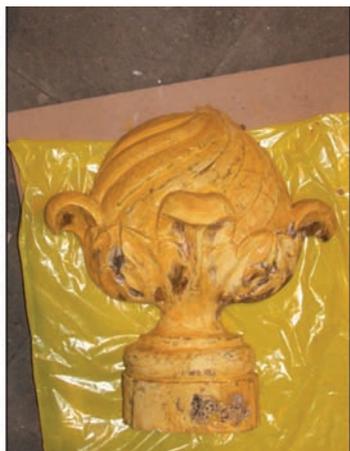
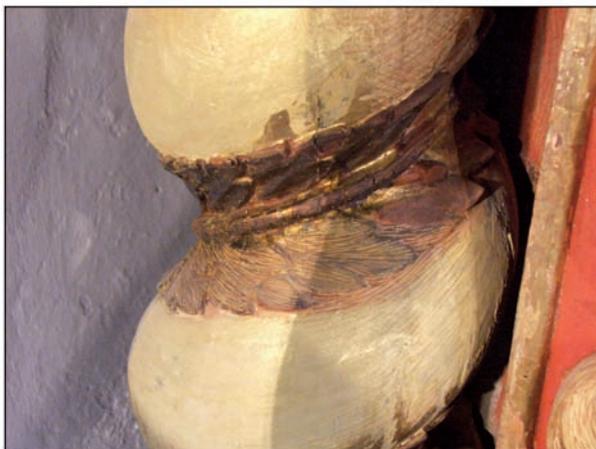
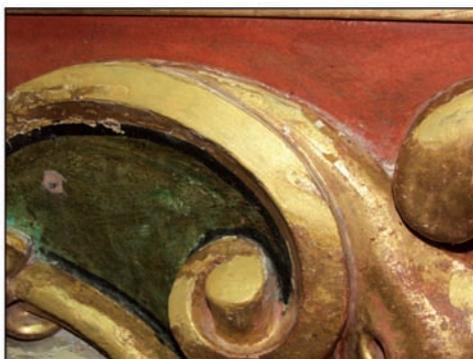
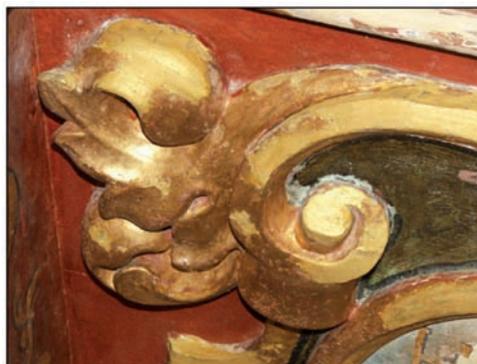
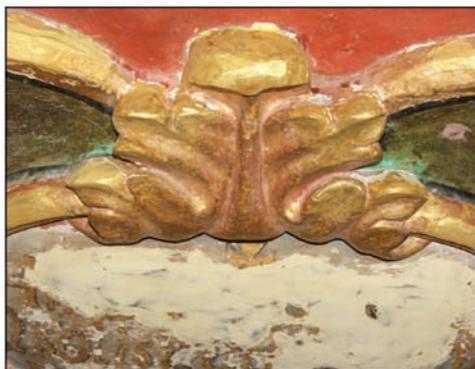
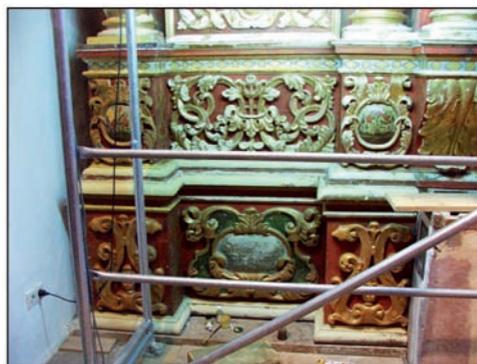
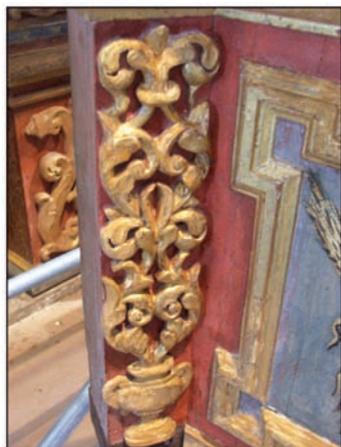
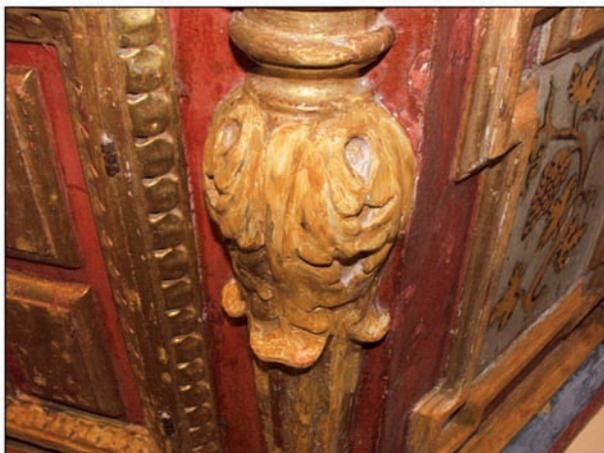
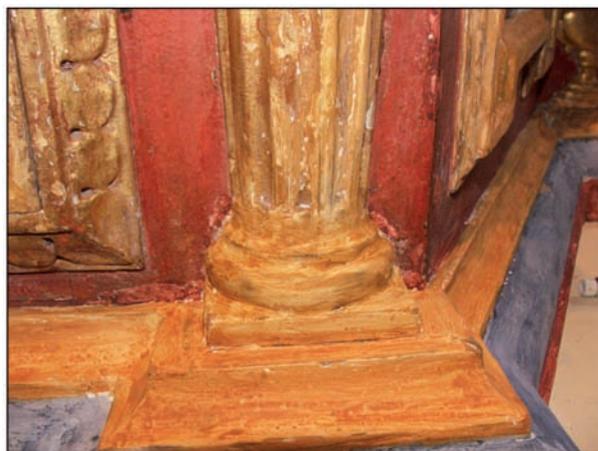
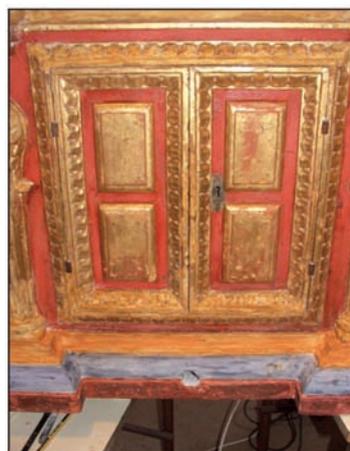
Foto 155: Base de color.

Foto 156: Base de color.

Foto 157: Base de color.

Foto 158: Base de color.

Foto 159: Base de color.

Foto 160: Base de color.

Foto 161: Base de color.

Foto 162: Base de color.

Foto 163: Base de color.

Foto 164: Base de color.

Con anterioridad a la realización del «Trattegio», se procedió a la preparación de las lagunas mediante la aplicación de una base de color amarillo realizada con acuarela, a esta base de color se le añadió una parte proporcional de iriodín, con el fin de aportar a las lagunas un ligero toque de brillo similar al del oro (Foto 155, 156, 157, 158, 159, 160, 161, 162, 163, 164).

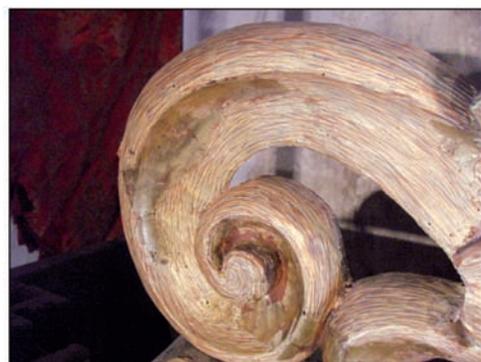
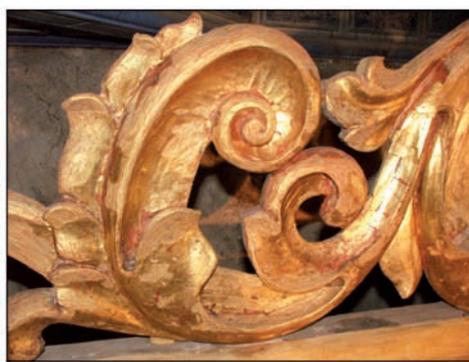
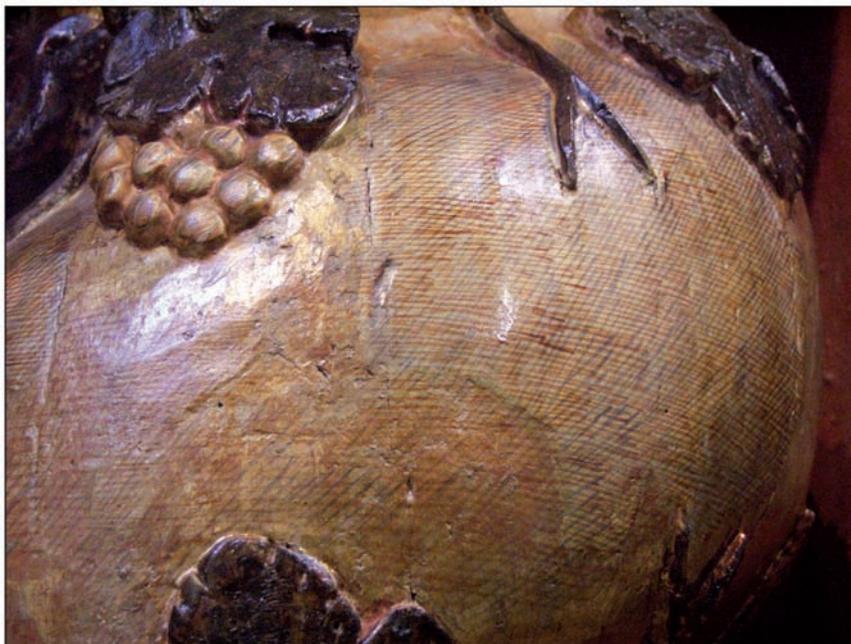
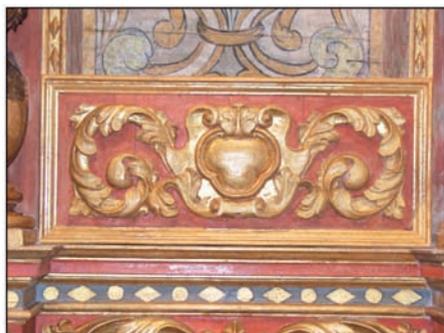
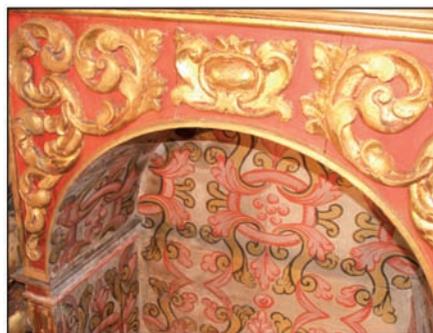
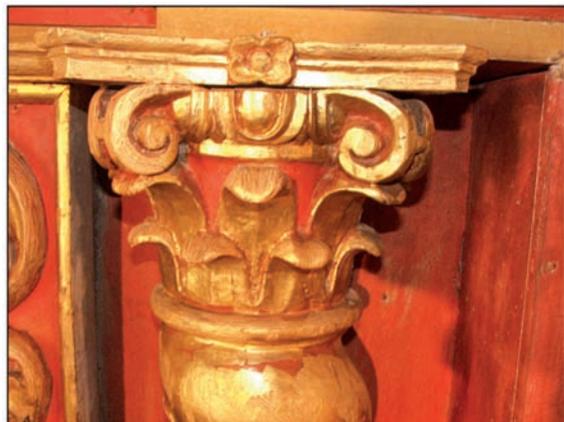
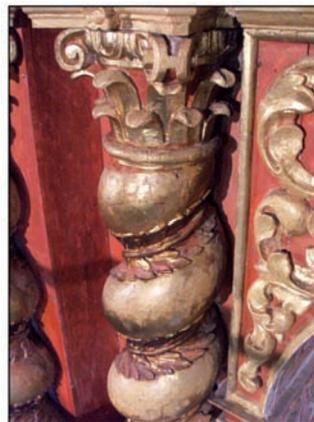
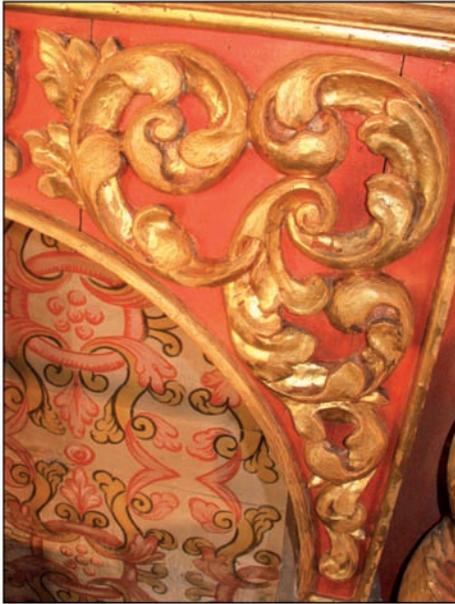
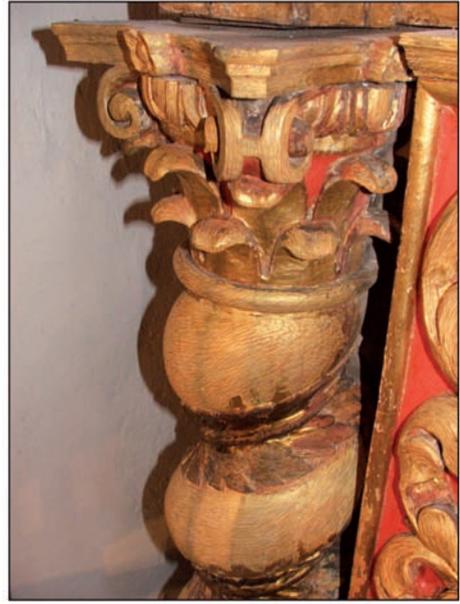
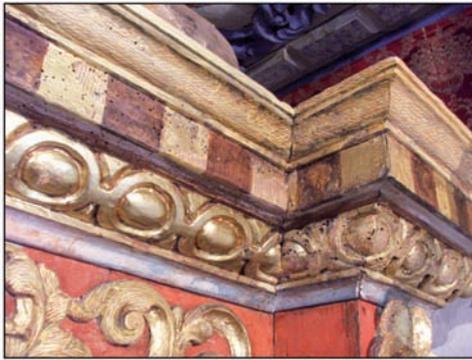
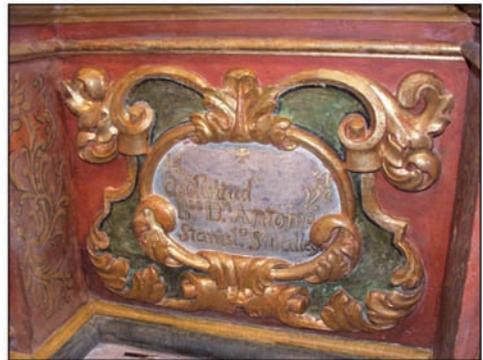
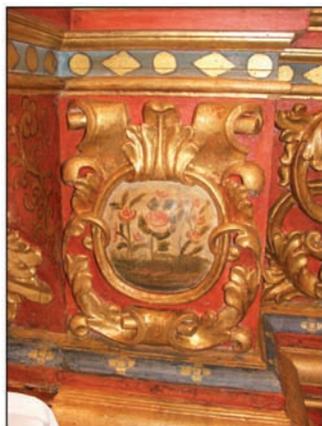
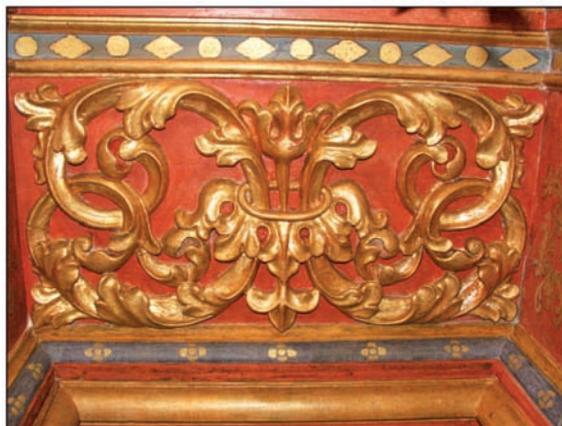
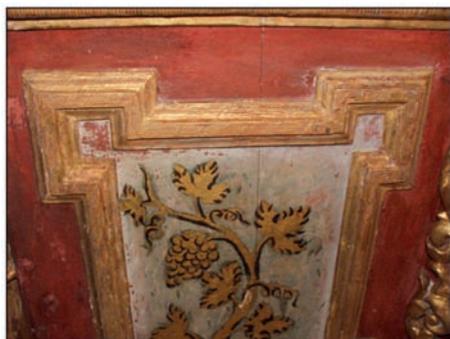
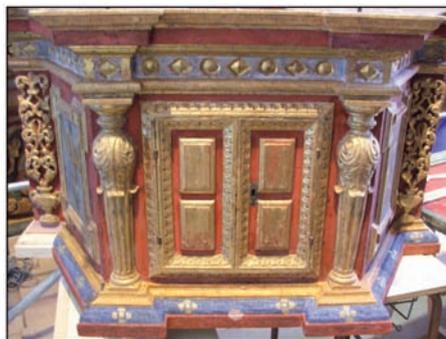
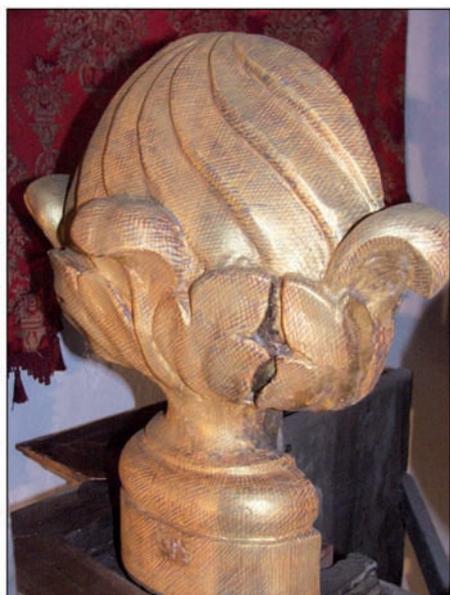
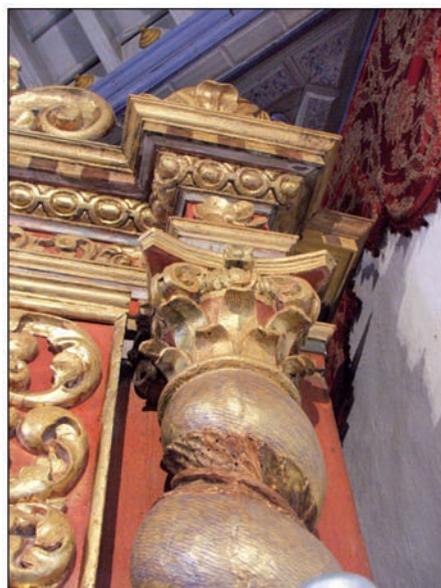
Foto 165: Reintegración cromática.

Foto 166: Reintegración cromática.

Foto 167: Reintegración cromática.

Foto 168: Reintegración cromática.

Foto 169: Reintegración cromática.

Foto 170: reintegración cromática.

Foto 171: Reintegración cromática.

Foto 172: Reintegración cromática.

Foto 173: Reintegración cromática.

Foto 174: Reintegración cromática.

Foto 175: Reintegración cromática.

Foto 176: Reintegración cromática.

Foto 177: Reintegración cromática.

Foto 178: Reintegración cromática.

Foto 179: Reintegración cromática.

Foto 180: Reintegración cromática.

Foto 181: Reintegración Cromática.

Finalmente se procedió a la realización de un *tratteggio* utilizando acuarelas, con las cuales se ajustaron los tonos hasta lograr la integración visual de las lagunas respecto al original (Foto 165, 166, 167, 168, 169, 170, 171, 172, 173, 174, 175, 176, 177, 178, 179, 180, 181).

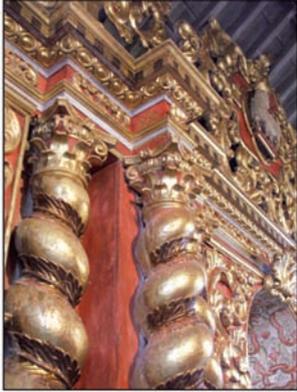
Foto 182: Protección final.

Se procedió a la protección de la totalidad de la policromía del retablo, mediante la aplicación de barniz que lo proteja frente a las agresiones del entorno (Foto 182, 183, 184).

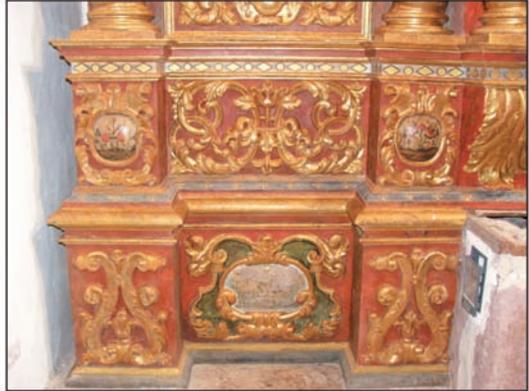
Foto 183: Protección final.

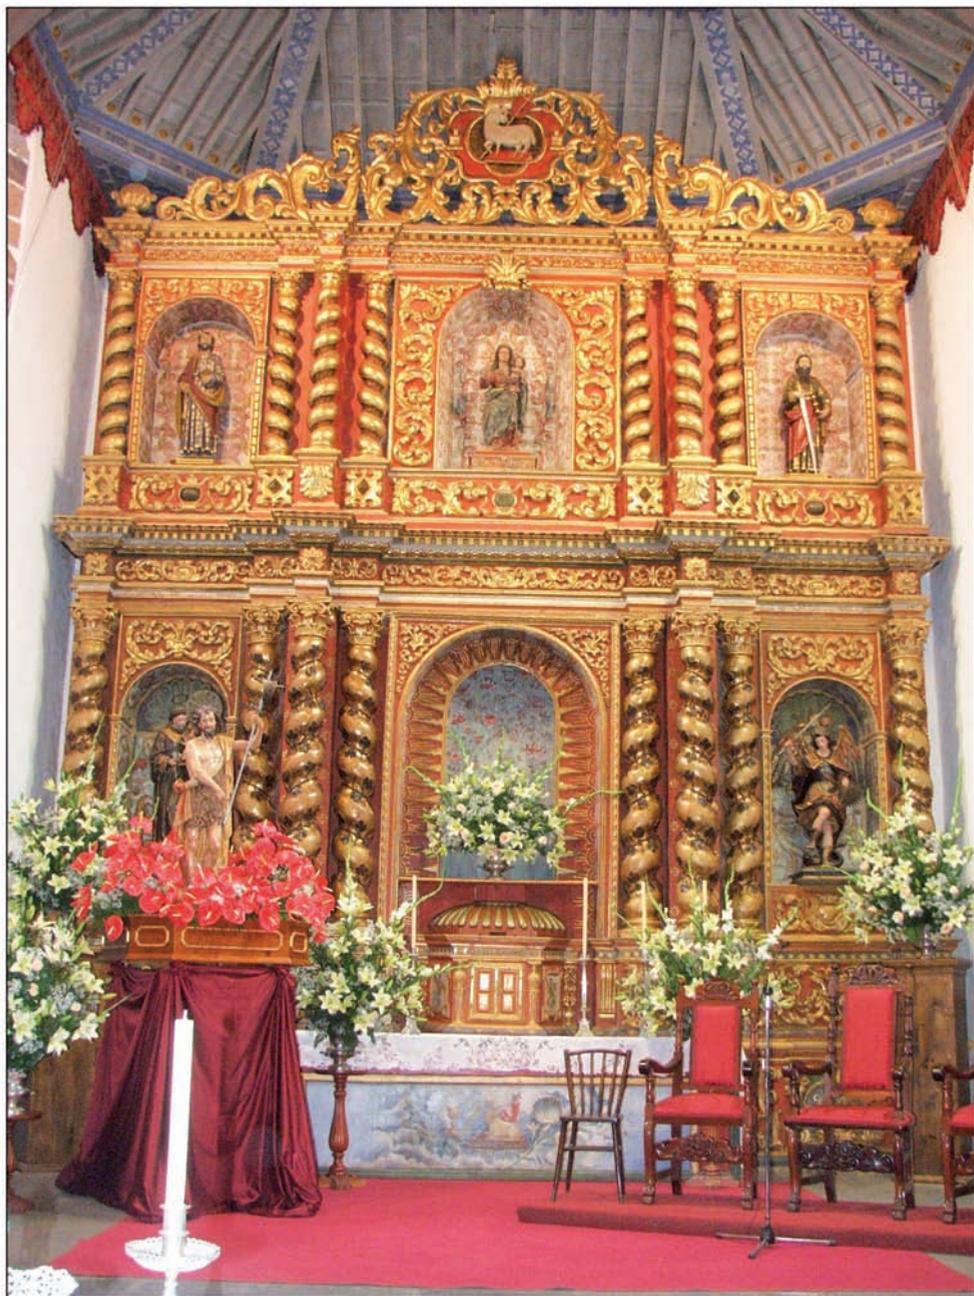
Foto 184: Protección final.
