PATRIMONIO ECLESIASTICO DE GRAN CANARIA

Intervenciones·03-07

BIENES INMUEBLES

BIENES MUEBLES

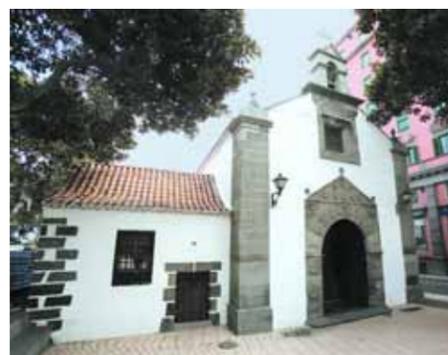
IGLESIA DE SAN BERNARDO Y SAN TELMO

Restauración del arco toral. Después de una primera intervención y reintegración de la parte baja del arco toral (1999), se comprobó que el soporte de piedra absorbía las humedades del subsuelo propiciando la aparición de sales. Trascurrido todo este tiempo hasta la nueva intervención, durante el año 2006, se pudo comprobar que la cantidad de sales en superficie, unida a la acumulación de humedad habían provocado grandes pérdidas de materia. Se realizó una primera fase con la eliminación de restos

de estuco, polvo y sales. Se procedió a una preconsolidación y reconstrucción del soporte pétreo. En la segunda fase se aplicó la preparación y la reintegración cromática de la policromía y dorado.

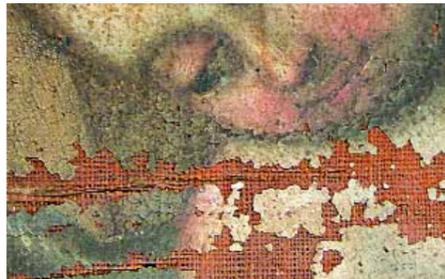
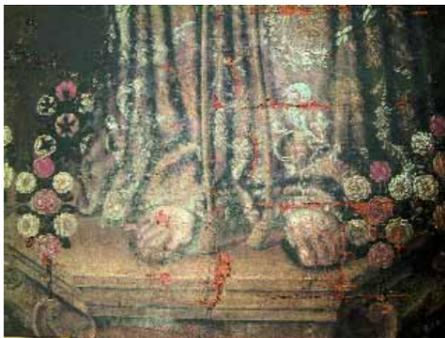
ÁNGEL DE LA GUARDA

El cuadro representa al Ángel de la Guarda. Se halla firmado y fechado por Ana María Viesca, en Cádiz en el año 1872. La obra es de gran calidad artística, siendo una de las mejores piezas de temática religiosa del XIX que se conserva en esta isla. El cuadro posee aún su marco original. Se trata de un lienzo que presentaba daños importantes debido a un fuerte craquelado irregular que recorre toda la obra con riesgo de desprendimientos y con numerosas faltas de pintura, preparación y soporte.

El estado general de la obra era grave, por lo que fue conveniente paralizar las causas de degradación que habían afectado a la pieza y restablecer en la medida de lo posible su unidad tanto física como estética. Se eliminaron todos aquellos elementos que habían alterado la pintura original.

Elaboración del proyecto de restauración donde se especificó la metodología, los procedimientos y los materiales a emplear, así como documentación fotográfica del estado de la obra: analítica. Protección de la capa pictórica. Desmontaje de la obra. Eliminación de parches e injertos antiguos. Eliminación de bultos y deformaciones del soporte. Eliminación de estucos antiguos. Resane de rotos. Reentelado a la gacha. Colocación de injertos. Elaboración de un nuevo bastidor. Montaje al nuevo bastidor. Limpieza físico-química con eliminación de repintes. Estucado. Barnizado. Reintegración cromática y memoria final donde se recoge la información del tratamiento aplicado.

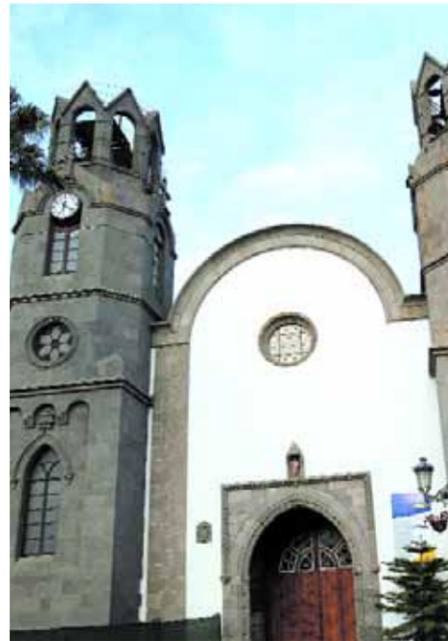
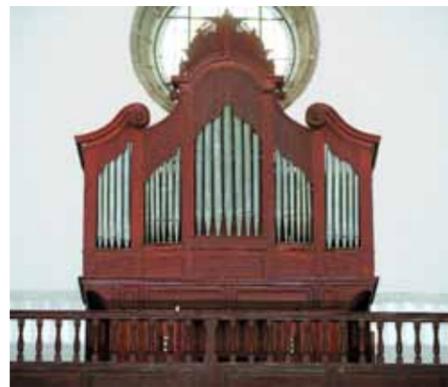
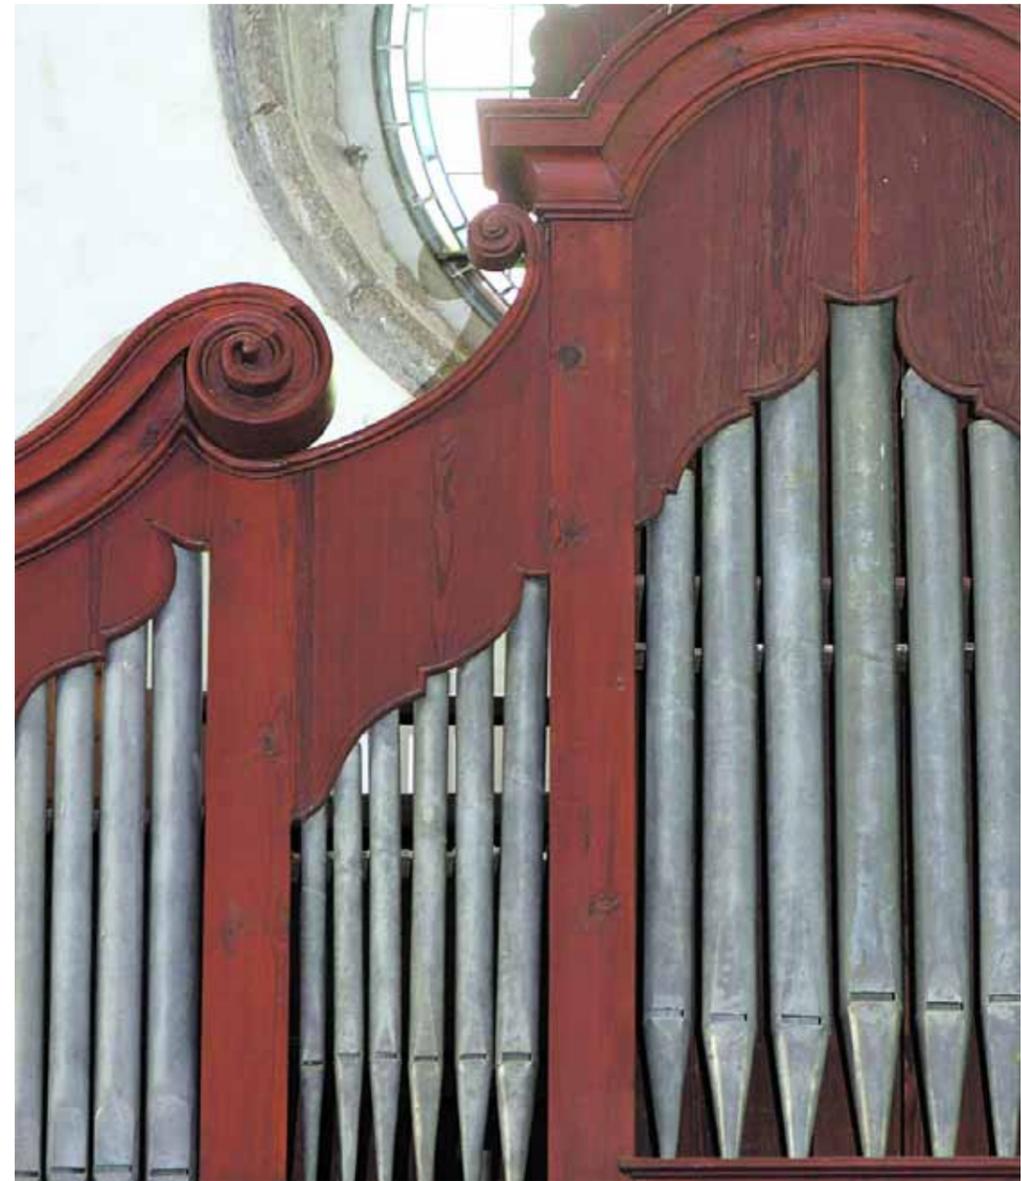
ÓRGANO**Patrimonio instrumental**

El órgano de la Parroquia de Santiago de los Caballeros de Gáldar fue construido en 1912 por la casa alemana Walcker como su opus 1686. La empresa Walcker fue una de las constructoras de órganos más importantes e innovadoras de la época. Sus instrumentos, de gran calidad artesanal, son representativos del espíritu del progreso y de cambio estilístico de la música barroca hacia la romántica sinfónica. En el ámbito técnico, realizaron los secretos a pistón posteriormente perfeccionando los mandos neumáticos con el fin de facilitar al organista un tacto agradable. Lamentablemente, los instrumentos románticos quedaron en desuso, sufriendo el abandono o modificaciones.

El caso de este órgano, está conservado en estado original y por eso goza de un gran valor sonoro y, por tanto, un documento vivo de la organería.

Desmontaje y montaje. Desinsectación. Reconstrucción de piezas irrecuperables, sustitución de las pieles, revisión de teclados con sustitución de guarniciones y teclas. Revisión acoplamientos y combinaciones fijas, ajustes de muelles y válvulas, reparación maderas. Montaje de un nuevo motor con aspiración, construcción de una nueva caja para el motor, sustitución de las pieles de los fuelles y del canal tipo acordeón. Revisión y mejora de la estanquidad de los canales de viento. Restauración del secreto. Limpieza y ajustes de la tubería, comprobación de las transmisiones de notas y registros, armonización y afinación.

En cuanto a muebles se restituyeron piezas que perdieron estabilidad física por el ataque de xilófagos y se reparó la superficie exterior aplicando una barnizado final.

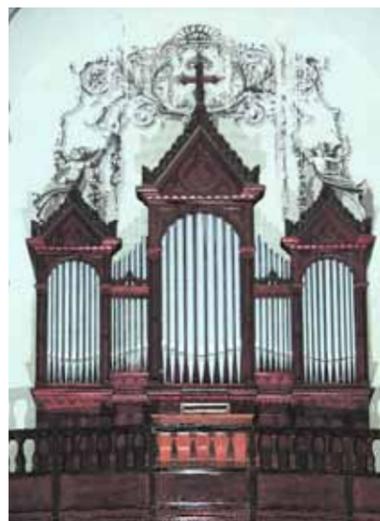
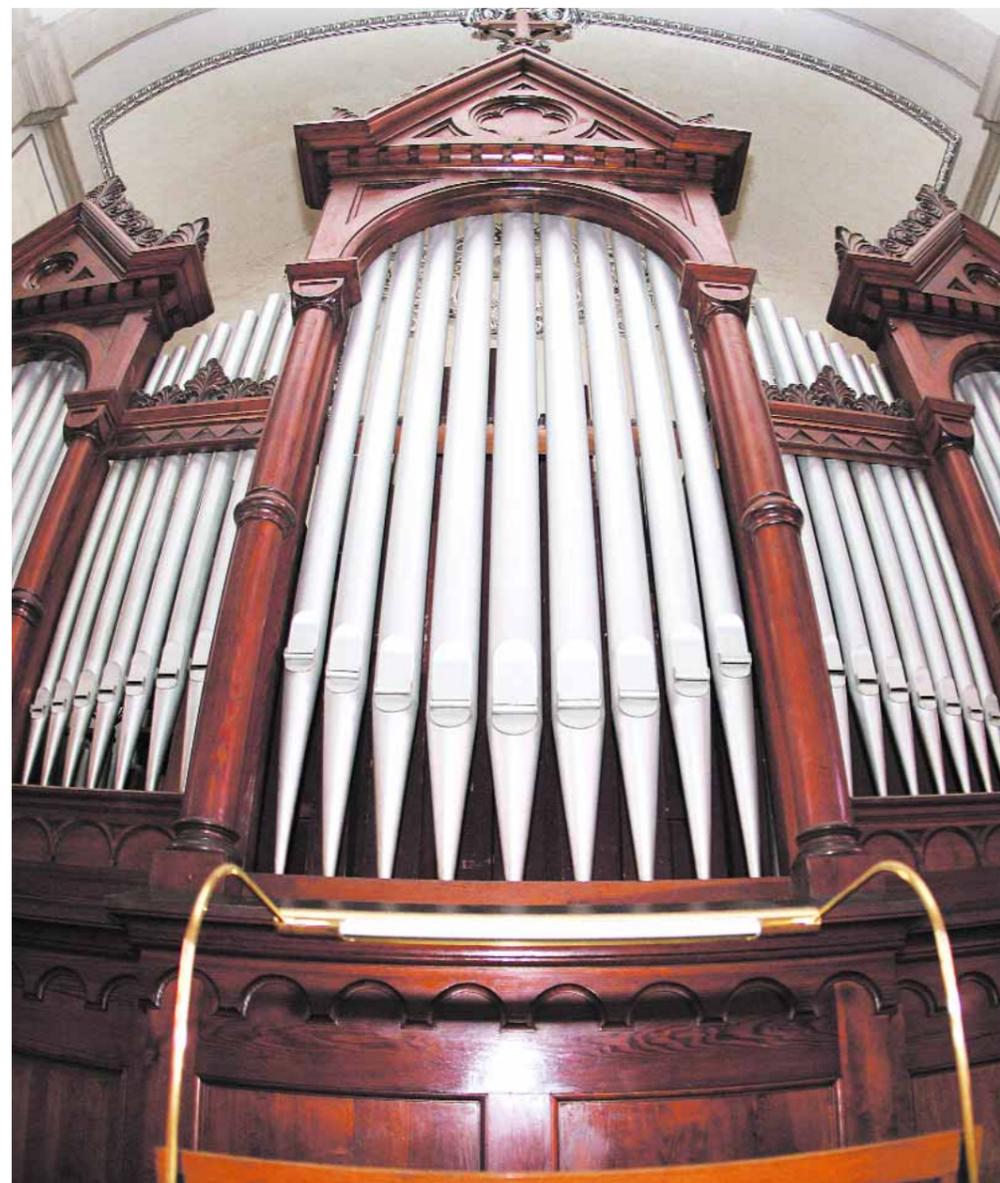
ÓRGANO

El órgano de la iglesia de San Vicente Ferrer de Valleseco tiene origen en talleres de luthiers de la ciudad de Hamburgo, teniendo como fechas más probable de construcción la segunda parte del Setecientos. Desde allí se transportó a la iglesia de Nuestra Señora del Pino de Teror donde fue el principal instrumento musical hasta 1897. Al ser sustituido éste por la compra de otro, se donó a la iglesia de Valleseco donde siguió funcionando hasta mediados de la década de los años sesenta del siglo XX. Tras diversos problemas mecánicos y la carencia de medios en los fondos parroquiales para su restauración, se dejó de tocar hasta su intervención en 2005.

Desmontaje de piezas y clasificación de las mismas. Análisis de materiales. Limpieza y

traslado al taller del contratista. Tratamiento y consolidación de piezas atacadas por xilófagos. Reconstrucción del secreto. Restauración de los registros de transmisión mecánica. Restauración de consola, viento y tubería. Traslado y montaje de la obra a la iglesia de Valleseco. Armonización y afinación.

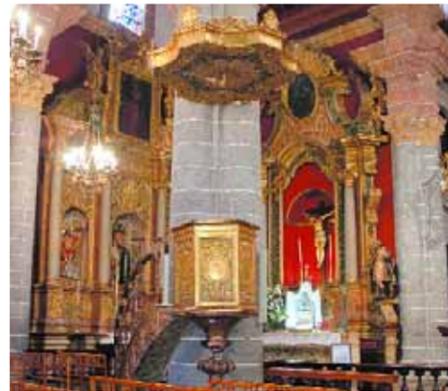
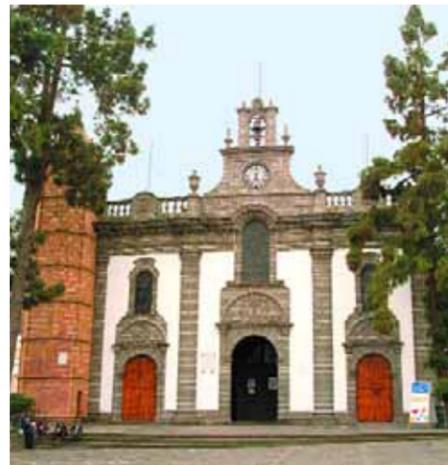
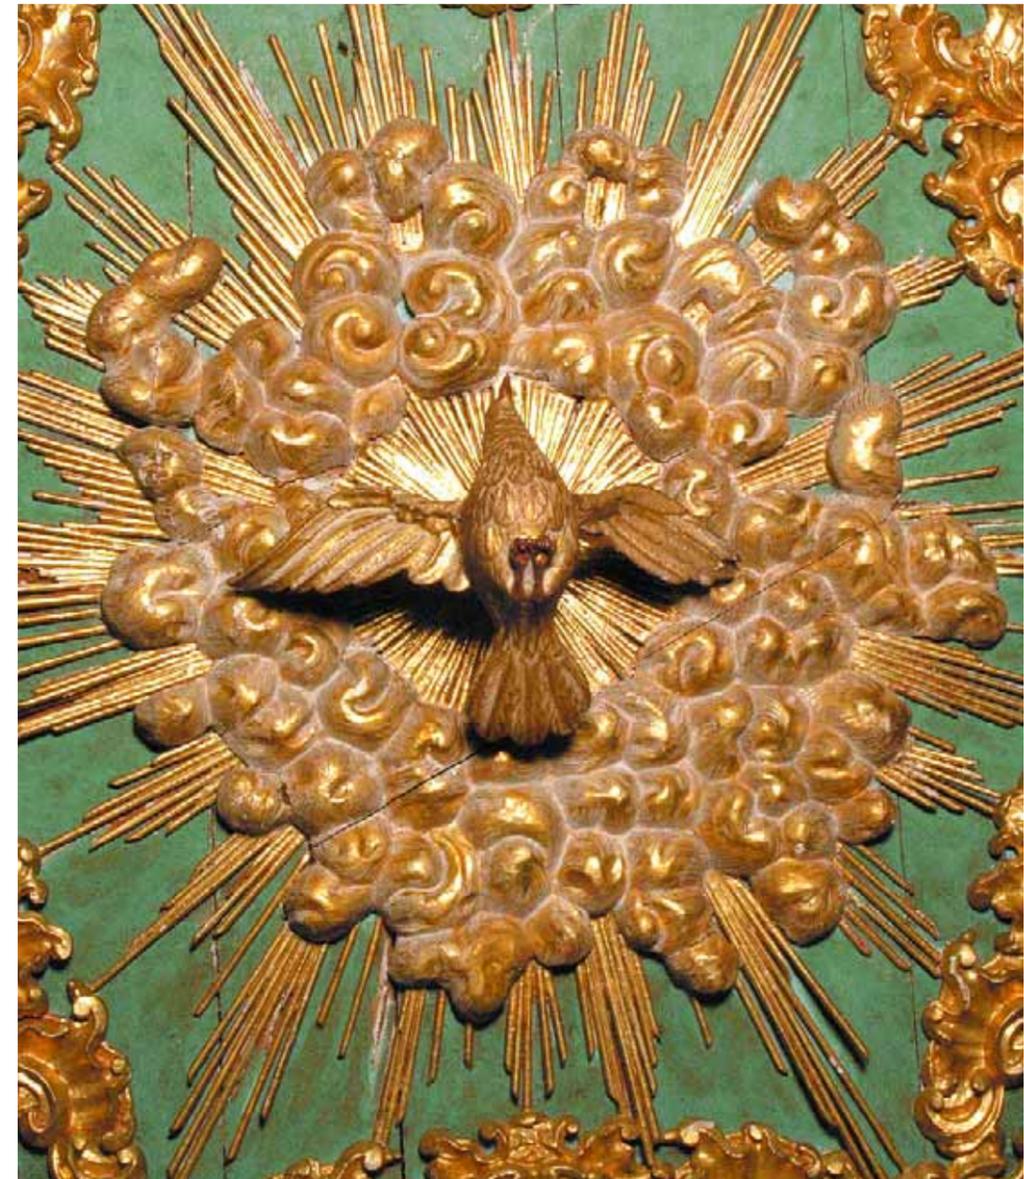
RETABLO DE SAN JOSÉ

Entre las causas de deterioro cabe señalar los daños ocasionados por el envejecimiento de los materiales utilizados, por las variaciones de temperatura y humedad que ha propiciado ataque de xilófagos, además de intervenciones erróneas. Actualmente se está llevando a cabo los trabajos de conservación y recuperación de este retablo, de las imágenes y lienzos. Las fases de intervención incluyen: desinsectación, consolidación, tratamiento de refuerzo de estructuras, readhesión de piezas, reintegración volumétrica, fijación y asentamiento de estratos, limpieza físico química, reintegración de la preparación, reintegración cromática y protección final.

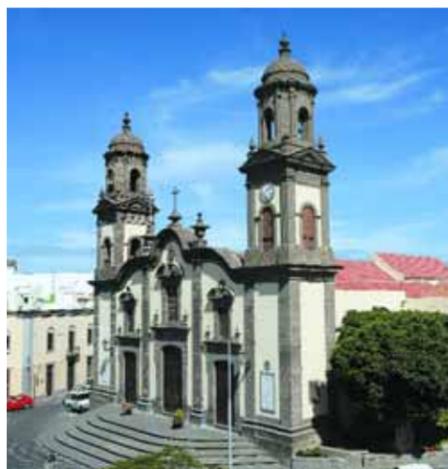
RETABLO MANIFESTADOR

Una de las causas de deterioro ha sido la modificación que sufrió el mueble tras una intervención poco respetuosa con el original, que, con el pretexto de ocultar los daños, se procedió a dotar de una segunda policromía siguiendo el gusto del momen-

to. Por otro lado, las galerías y cavidades provocadas por los xilófagos fueron rellenas con escayola, aplicándose color sobre la policromía y dorados originales como nueva base para repolicromar la obra en rojo y verde. Todo ello ocultó la calidad tanto del dorado como de la capa pictórica que presenta una textura de imitación mármorea de color blanca y rosácea.

Desinsectación. Consolidación. Fijación de estratos. Eliminación capa de escayola y repintes. Eliminación de goma laca. Desmontaje total y montaje del retablo. Readhesión de piezas. Relleno de fisuras, grietas y oquedades. Reintegración de elementos ornamentales. Limpieza y recuperación de la pintura original. Estucado. Reintegración cromática y protección final.

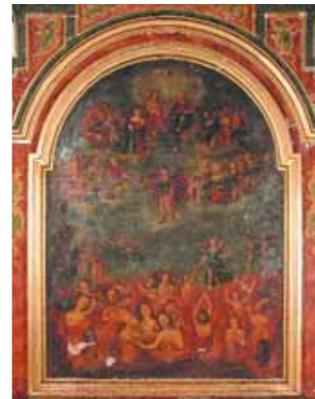
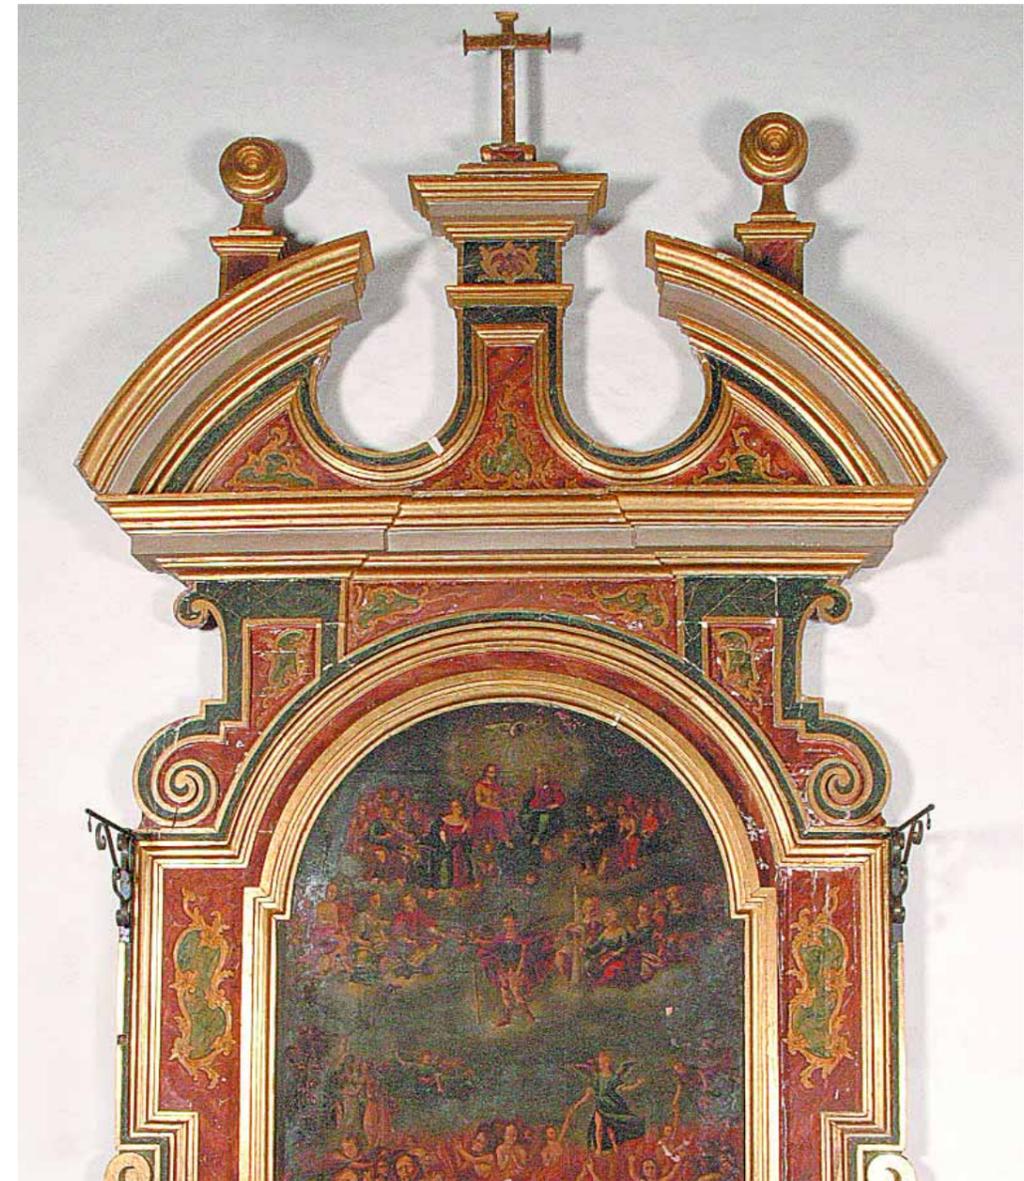
RETABLOS (CINCO)

Datados en el siglo XIX fueron transformados y repolicromados por el pintor José Arencibia en el periodo 1955-63 con pinturas de imitaciones pétreas como mármoles y jaspes ocultando la policromía y dorados originales.

Los trabajos de conservación y restauración fueron encaminados al restablecimiento del potencial de la obra, en su unidad física y estética. Las principales fases

de intervención consistieron en la desinsectación. Consolidación. Fijación y asentamiento de los estratos de policromía, dorado y preparación. Readhesión de piezas y reintegración del soporte. Eliminación de elementos ajenos a la obra. Resane de grietas y relleno de orificios. Reforzamiento de estructuras internas y fijaciones a la pared. Limpieza físico-química. Reintegración de la preparación, reintegración cromática y protección final.

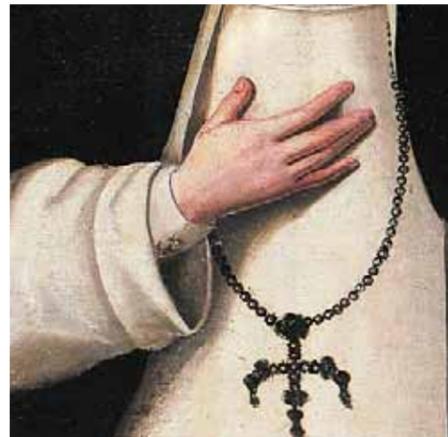
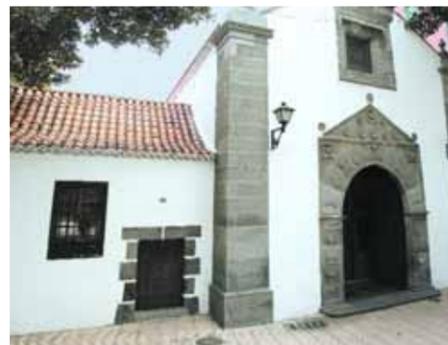
TRÍPTICO SANTA ISABEL DE HUNGRÍA

miento de los personajes son las líneas claves de la lectura formal del tríptico. La causa principal de degradación de estas telas fue el feroz ataque xilófago que han sufrido los bastidores, que a la vez han provocado destensamientos y deformaciones, causas estos últimos de fragmentación y debilidad en la película pictórica.

Protección de la capa pictórica. Desmontaje del bastidor. Fijación y sentado de la capa pictórica. Colocación de injertos y bandas perimetrales. Colocación y tensado en un nuevo bastidor. Limpieza. Estucado. Reintegración cromática y barnizado.

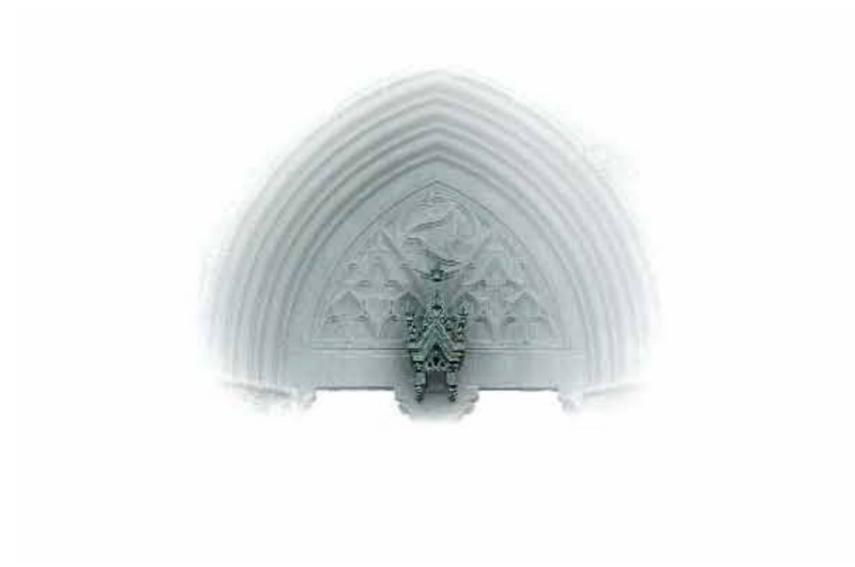
TEMPLO ECUMÉNICO

Localización: Playa del Inglés
San Bartolomé de Tirajana
Presupuesto: 16.280 Euros
Año 2006
