## **EFLUENTES DE AGUAS RESIDUALES EN EL LITORAL ORIENTAL DE LAS PALMAS DE GRAN CANARIA. EFECTOS SOBRE LA CALIDAD DEL AGUA DE MAR, COMUNIDADES DE ALGAS E INDICADORES BACTERIANOS DE CONTAMINACIÓN FECAL.**

Autores: Leopoldo O' Shanahan Roca\*, Juana Rosa Betancort\*\*, María Luisa Pita Toledo\*\*\*

Octubre de 2011.

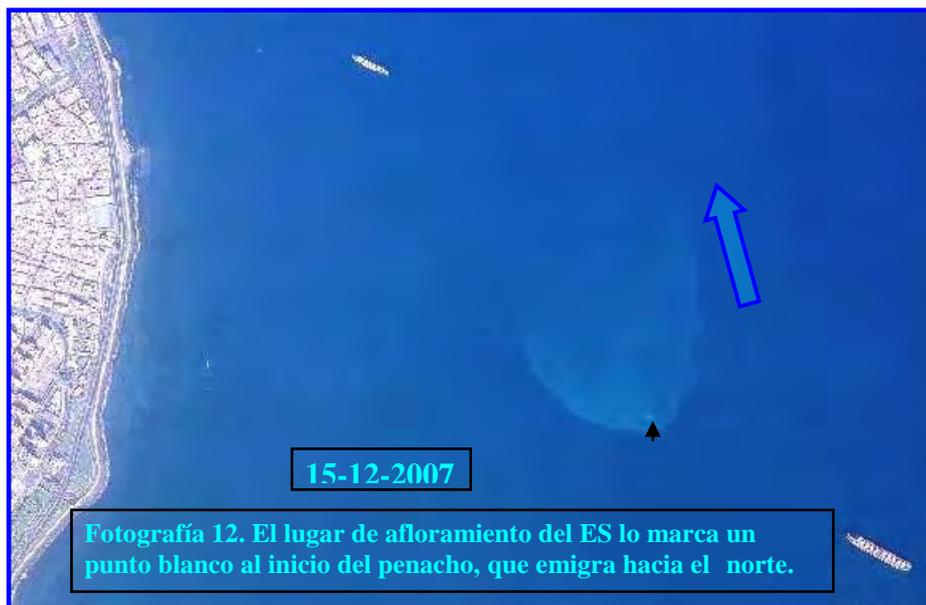
Las aguas sin depurar o muy escasamente depuradas, vertidas en el litoral oriental contaminan toda la Avenida Marítima y las zonas de baño de Alcaravaneras, San Cristóbal y La Laja. La serie de fotografías que se exponen en este estudio, obtenidas desde hace décadas, permiten interpretar lo que acontece en este litoral.

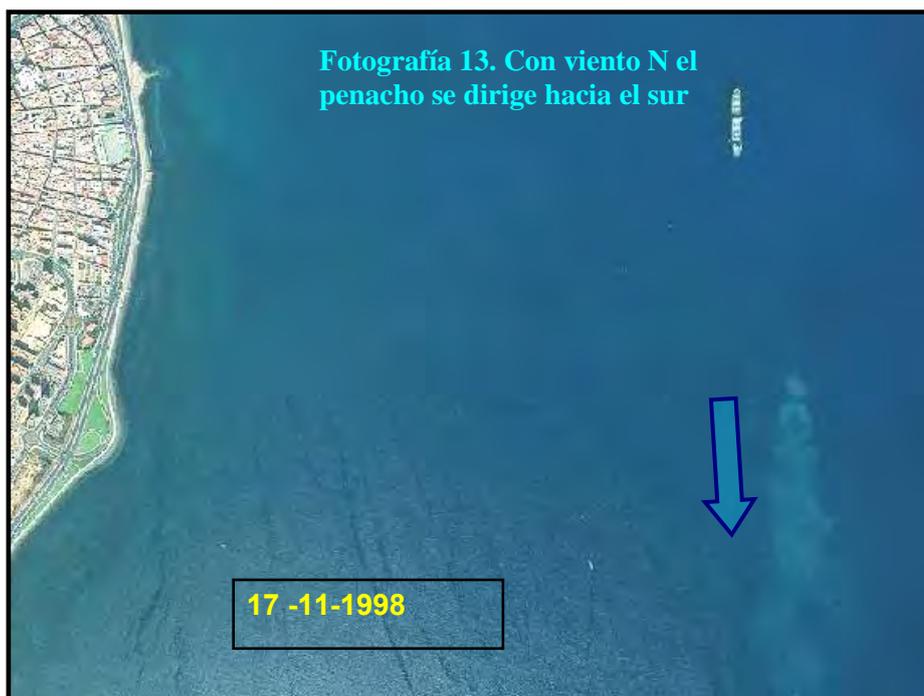
En las fotografías 12 y 13 se pone de manifiesto cómo el penacho de dispersión horizontal del emisario submarino, una vez afloradas las aguas, puede adquirir diferentes direcciones, según sea la orientación de la corriente superficial marina.

Las aguas residuales tienen una densidad muy inferior a la del agua de mar, por lo que, una vez emitidas en el fondo marino ascienden rápidamente y flotan en la superficie. Los propios barcos que aparecen en las imágenes indican la dirección norte o sur de la corriente y por tanto la dirección que adquieren los penachos de aguas vertidas.

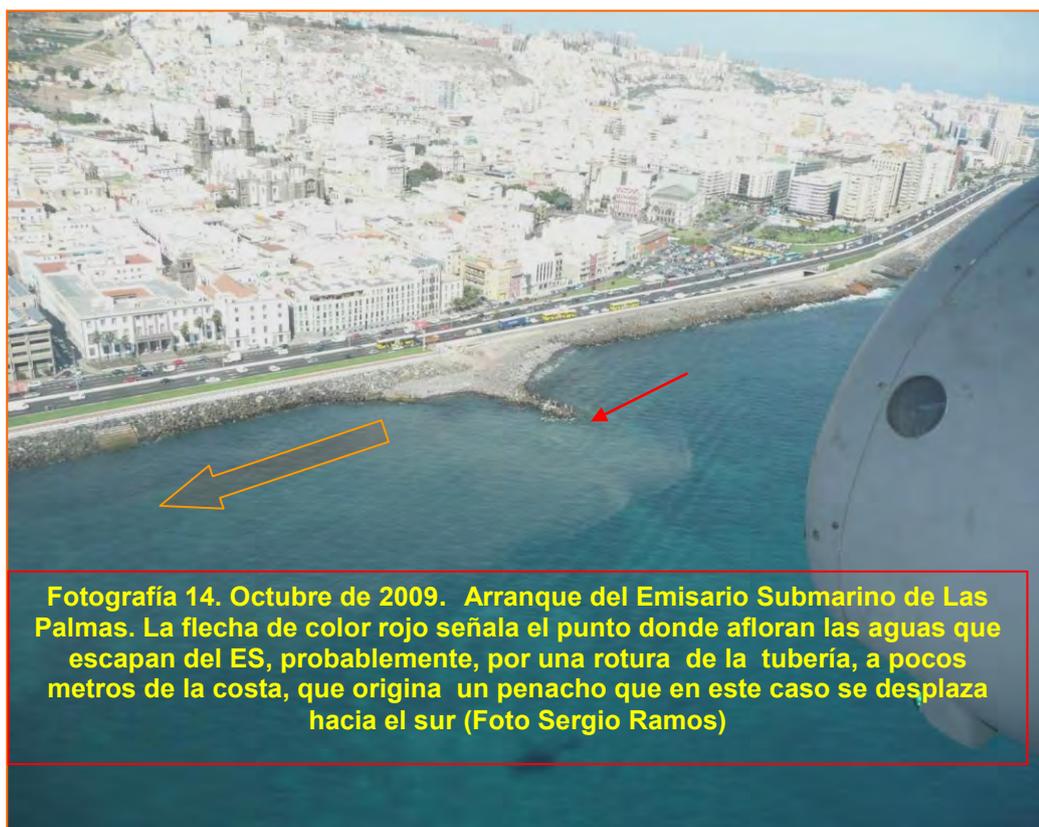
En las Fotografías 14 y 15, de octubre de 2009, se ve la localización del lugar en el litoral en el que afloran las aguas de la rotura del ES. La línea amarilla corresponde al trazado del emisario por el suelo marino. El emisario mide unos 1960 m de longitud y desagua a 37,5 m de profundidad. En la Fotografía 16 se aprecia el penacho costero producido por los aliviaderos de la red de saneamiento y la rotura del emisario. Se nota el punto de afloramiento de las aguas en el extremo del emisario en capas concéntricas y el inicio de la trayectoria del penacho, hacia el sur. El caudal vertido es enorme.

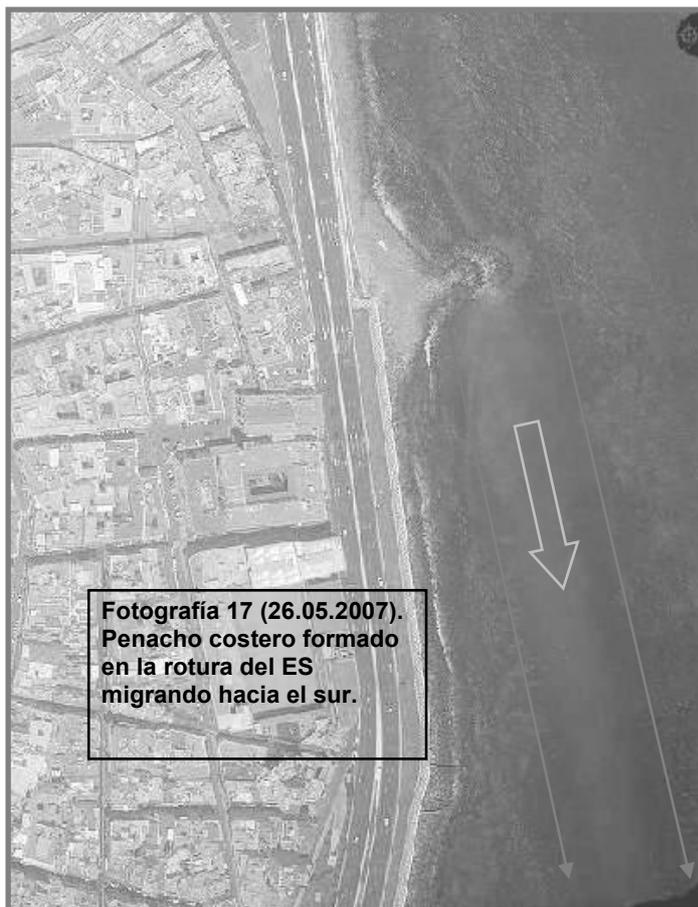
En algunas imágenes (Fotografía 17, de 26 de mayo de 2007) se observa muy bien el penacho de aguas residuales formado a partir del agua del ES que escapa por la rotura casi en la misma orilla y que adquiere dirección sur, a favor de la corriente más frecuente.

Nótense las grandes dimensiones del penacho costero, lo que da idea del caudal que se escapa tan cerca de la orilla y que debería verterse a través de los difusores en el tramo final del emisario. En la Fotografía 18 de 2 de octubre de 2006, se distinguen dos penachos de aguas residuales. El que se origina en el punto de afloramiento del emisario (flecha roja) y otro muy extenso, menos concreto que bordea el litoral en una gran mancha nublosa formada por el enorme caudal que mana a diario en esta costa.

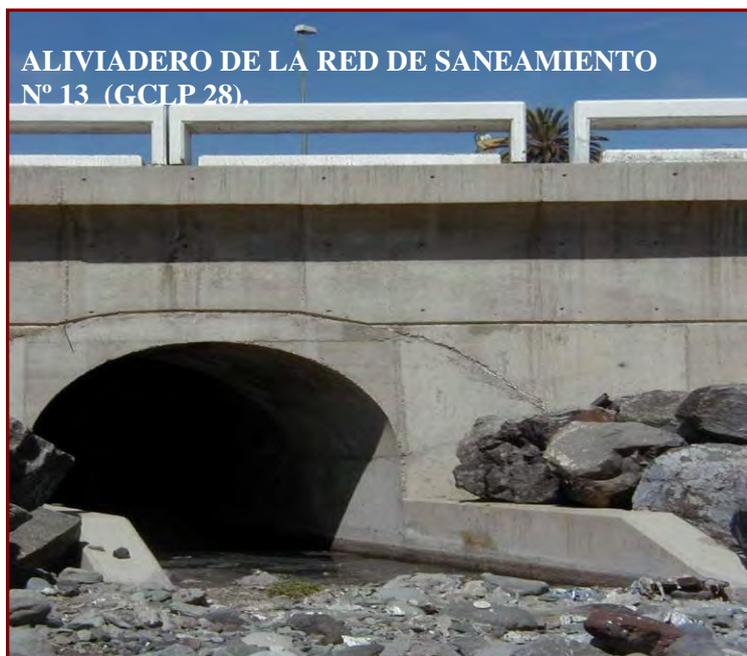
Detalle del aliviadero n° 13 mostrando actividad reciente.

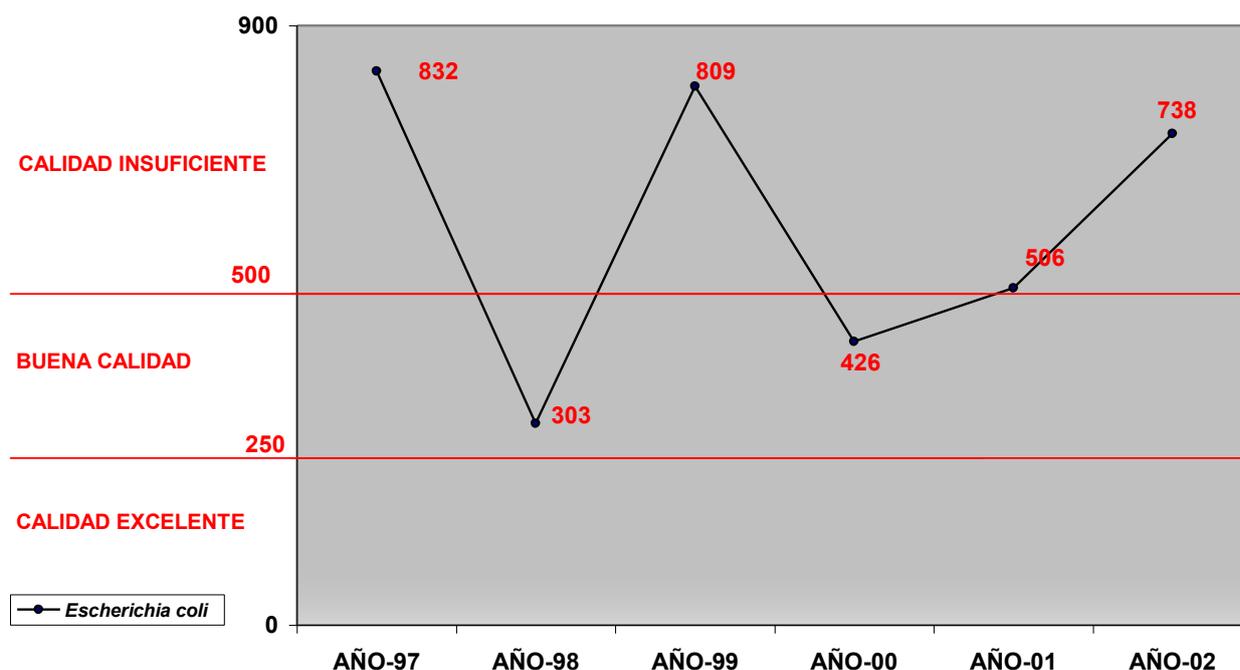
FIGURA 1

En la zona de baño de San Cristóbal, entre 1997 y 2002 (Figura 1), el percentil 95 del parámetro *E. coli* supera siempre la concentración de 250 CF/100 ml, que es el límite superior de calidad Excelente de las aguas de baño, cuyo cumplimiento es condición necesaria para que una zona de baños obtenga la bandera azul. En cuatro de los seis años estudiados se obtiene la Calidad Insuficiente. Por tanto la zona de baños de San Cristóbal no ofrece una calidad óptima de sus aguas para fines recreativos y no podría ostentar la bandera azul al estar este punto siempre contaminado por bacterias fecales.

Figura . Playa de San Cristóbal. Evaluación de las aguas de baño. Años: 1997-2000. Parámetro: *Escherichia coli*.

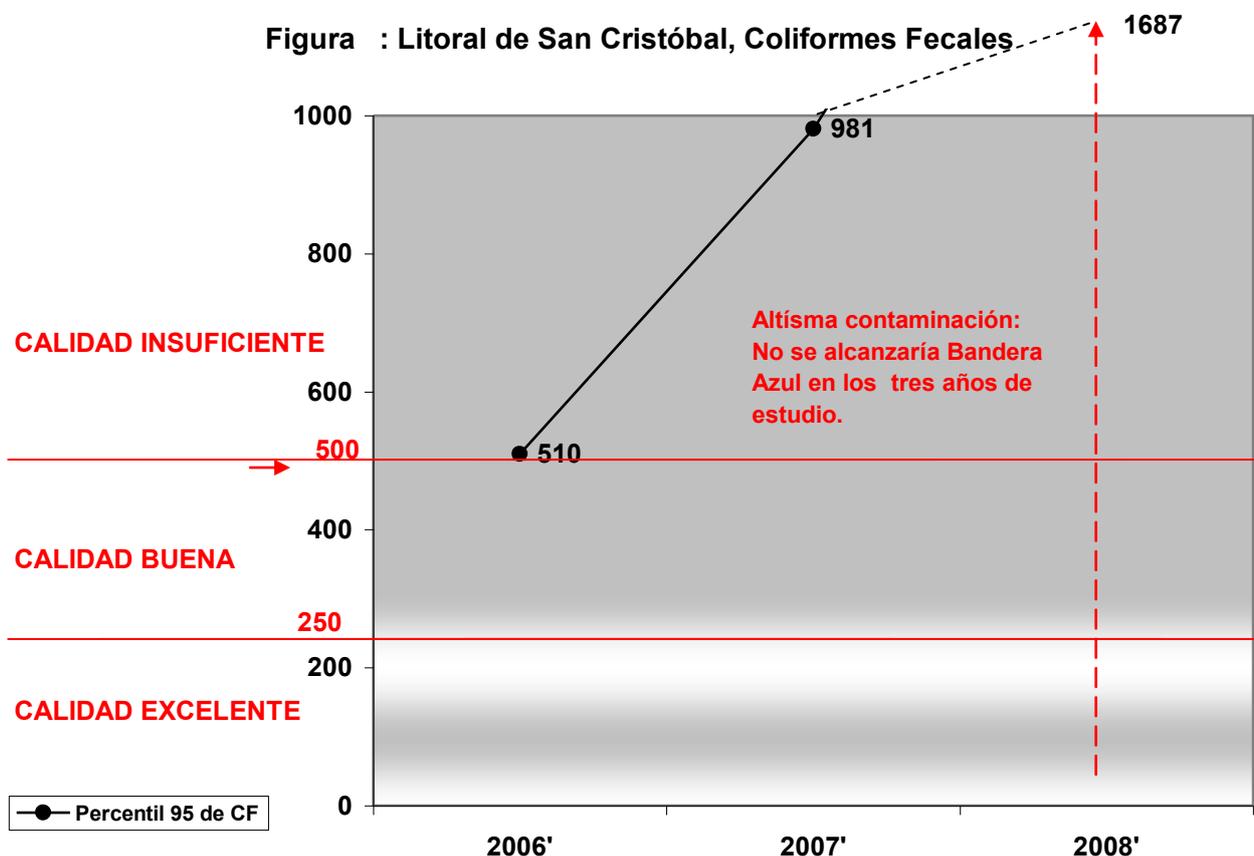
En la Figura 2 se representan los percentiles 95 de *E. coli* de los años 2006 al 2008 que alcanzan valores también muy elevados, sobre todo en 2007 y 2008, muy por encima del límite de Calidad Insuficiente (500 CF/100 ml). Esto equivale a una contaminación altísima, causada indudablemente por el gran número de efluentes que vierten en el litoral oriental de la ciudad.

**FIGURA 2:** Percentil 95 de *Escherichia coli* de 2006 a 2008.

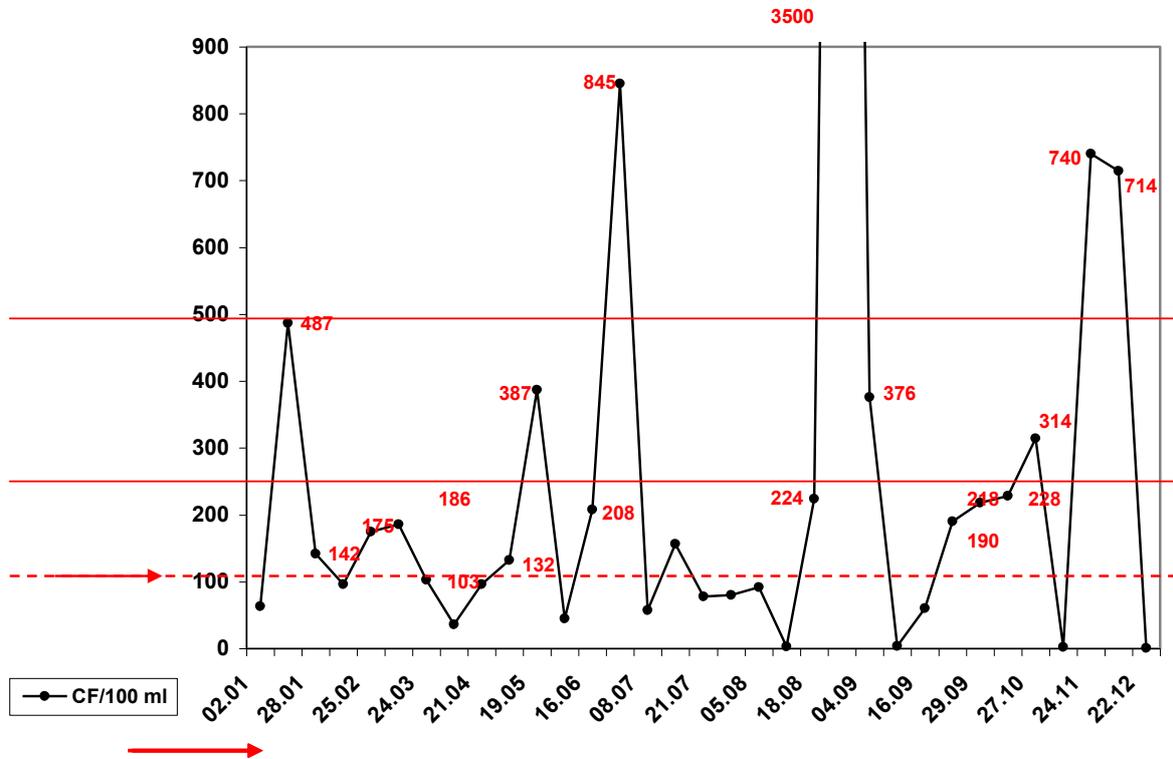
Las concentraciones de Coliformes Fecales (CF) (*E. coli*) obtenidas a lo largo de los diferentes períodos de muestreo presentan grandes oscilaciones entre diversos días de toma de muestra, con un gran predominio de concentraciones superiores a los 100 CF/100 ml, valor que sugiere una contaminación fecal inducida por aguas residuales urbanas como factor más probable. Las Figura 3 y 4 muestran las concentraciones de CF/100 ml obtenidas durante 2008 y 2007 en las aguas de baño de San Cristóbal. Destacan picos de una altísima concentración (3500, 845, 740, 714, 487), una alta frecuencia de picos más moderados (entre 200 y 400 CF/100 ml) alternándose con concentraciones bastante frecuentes entre 0 y 100 CF/100 ml. Los picos de alta concentración y los valores muy bajos se alternan de un muestreo al siguiente o a veces se suceden varios valores altos o varios valores bajos. Estas oscilaciones tan marcadas se deben a lo cambiante que son las circunstancias ambientales que influyen en la dispersión de las aguas vertidas: cambio de dirección de las corrientes superficiales, variación de

**FIGURA 3:** Valores puntuales de CF/100 ml en San Cristóbal de enero a diciembre de 2008

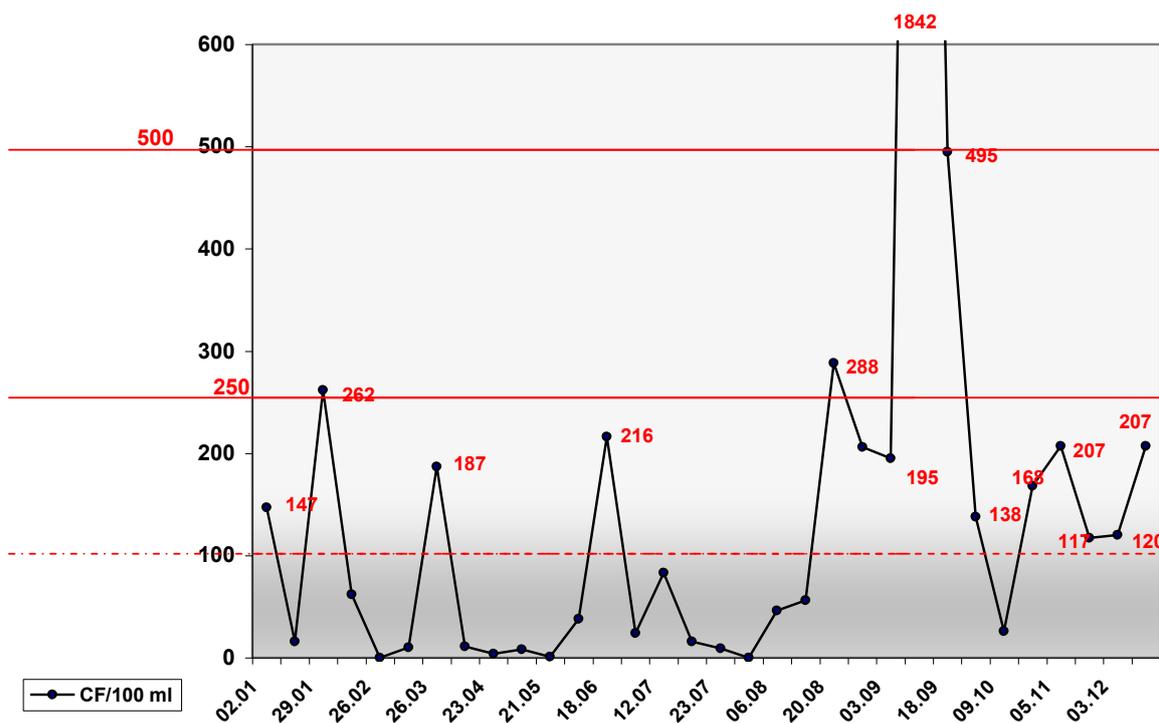
**FIGURA 4:** Valores puntuales de CF/100 ml en San Cristóbal en 2007

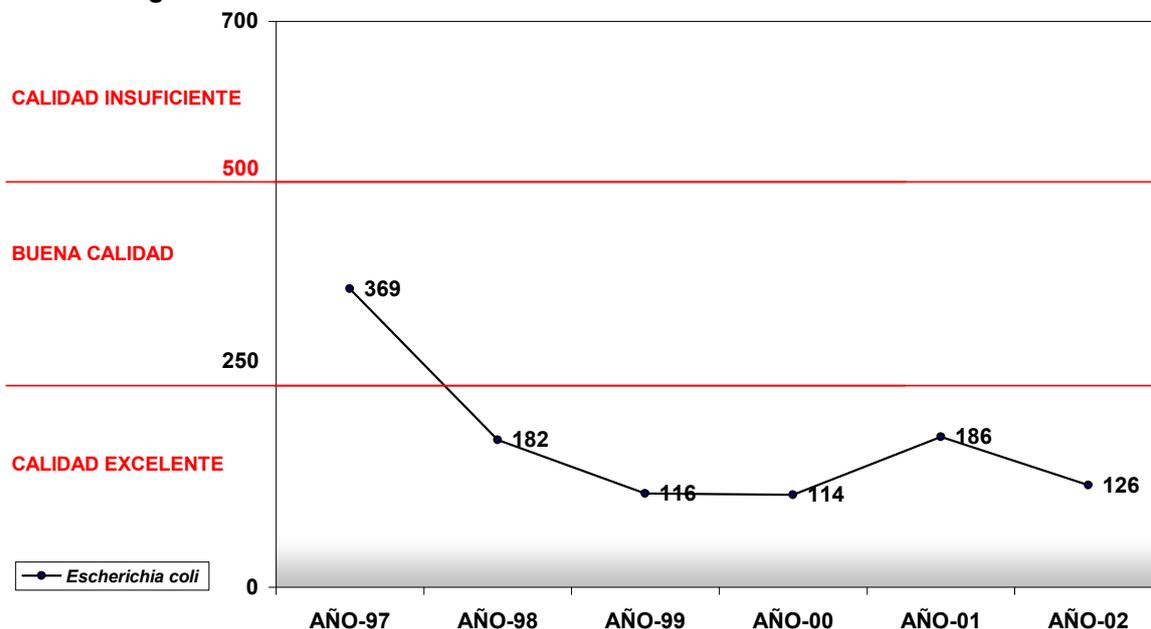
FIGURA 5

En la zona de baños de la playa de La Laja, más lejana de las fuentes de contaminación, encontramos entre 1997 y 2002 un comportamiento muy diferente de los percentiles 95 de CF (Figura 5) hasta tal punto que las aguas de baño presentan Calidad Excelente salvo en 1997 que sólo es Calidad Buena. Sin embargo, en el período 2006 a 2008 el percentil 95 de CF no alcanza la calidad Excelente y en los dos últimos años 2007 y 2008 sobrepasa el límite de Calidad Buena, obteniendo calidad Insuficiente que impediría la Bandera Azul en los tres años (Figura 6).

Figura . Playa de La Laja. Evaluación de la calidad bacteriológica de las aguas de baño. Años: 1997-2002. Parámetro: *Escherichia coli*.

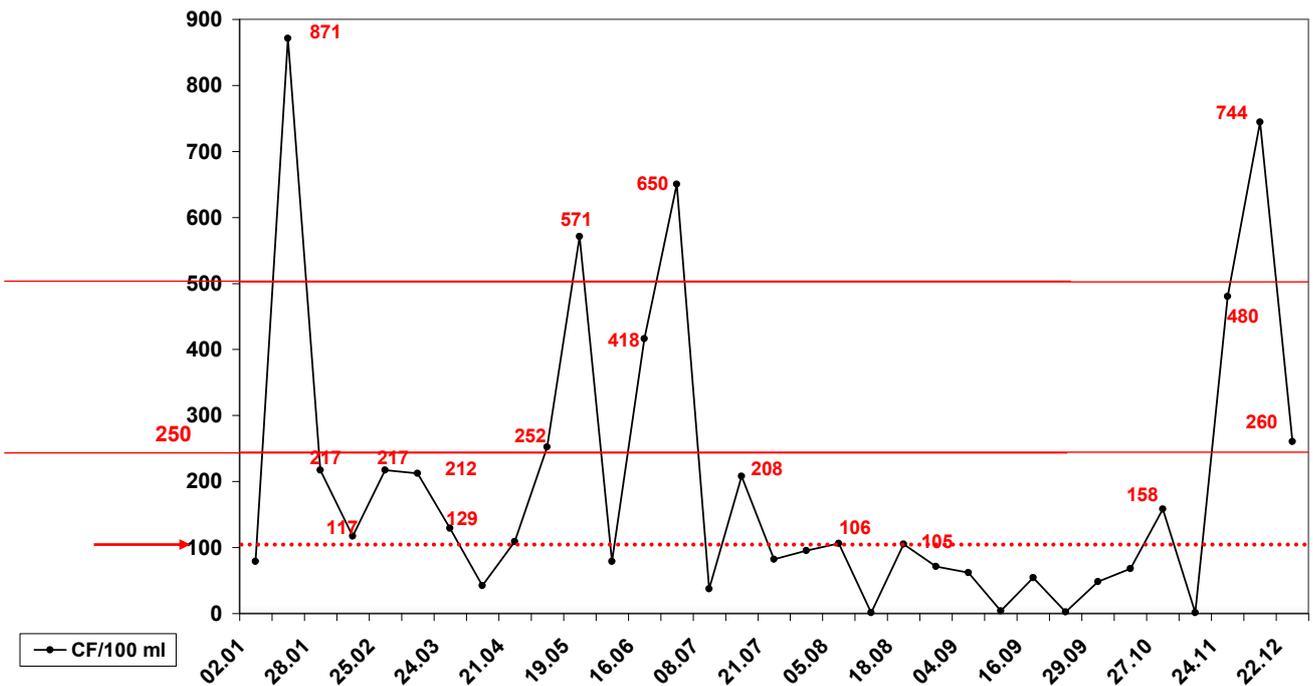
FIGURA 7

En cuanto a los valores de las concentraciones de *E. coli* durante los muestreos de 2008 y 2007 (figuras 7 y 8, respectivamente) se obtiene un comportamiento similar al de San Cristóbal aunque con picos más moderados.

FIG. LA LAJA 2008 CF/100 ml

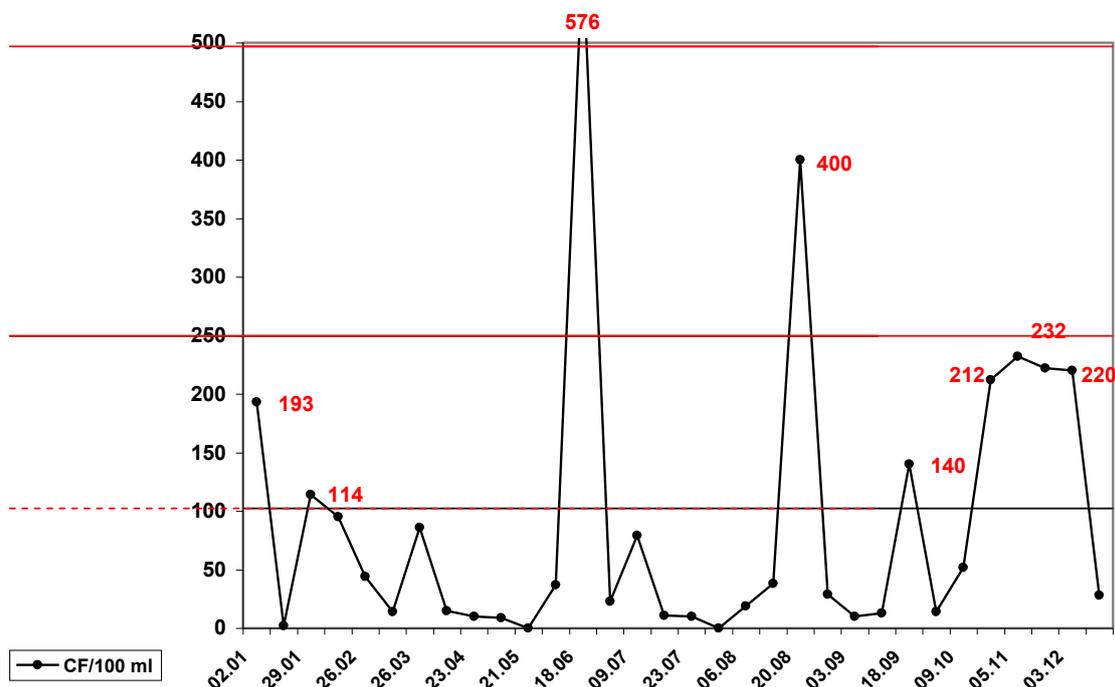
FIGURA 8

La Laja 2007. Concentraciones CF/100 ml
